# Asbestinventarisat attest

Lentedreef 11, 2360 Oud-Turnhout

Attestnummer : 20260921-000112.000

**Niet-asbestveilig**

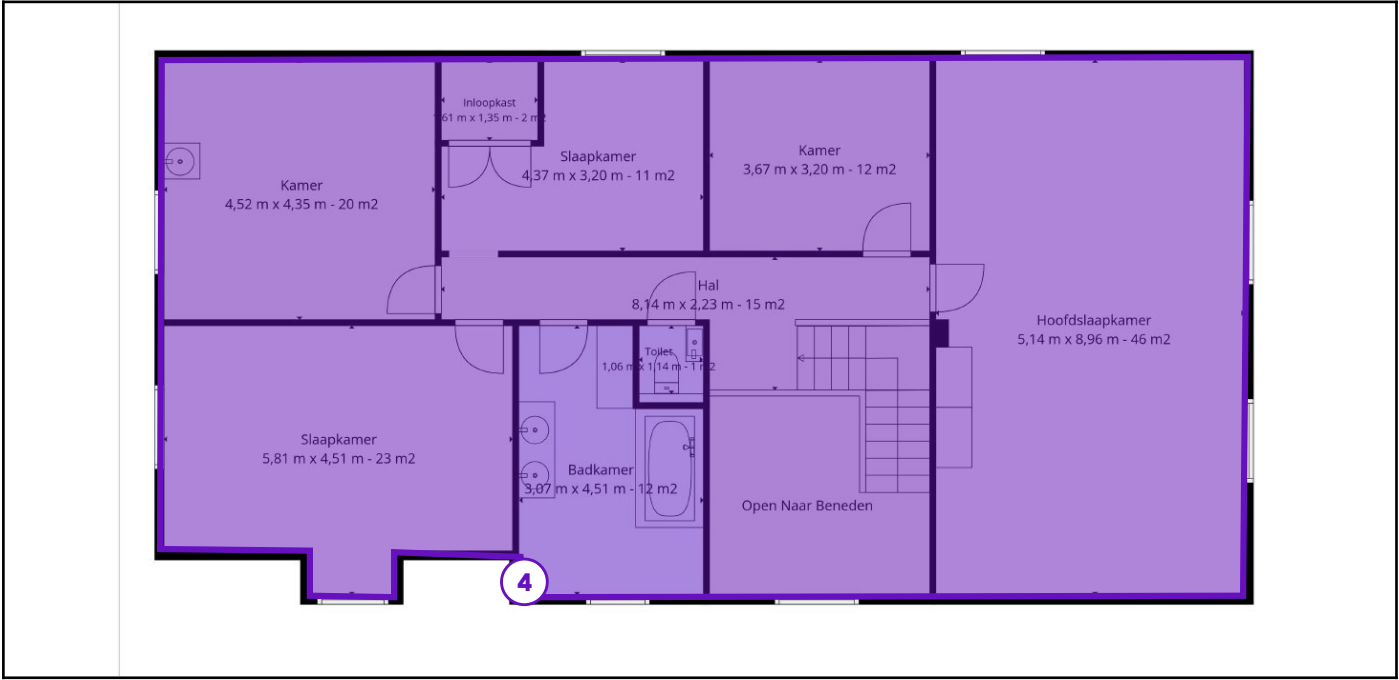
# Plan 1.3: Verdieping

| Beschrijving | Type | Actie |
|---|---|---|
| 1. Onderdak type Menuiserie (woning en tuinhuis) | Asbestmateriaal | <a href="#">Maatregelen nemen</a> |

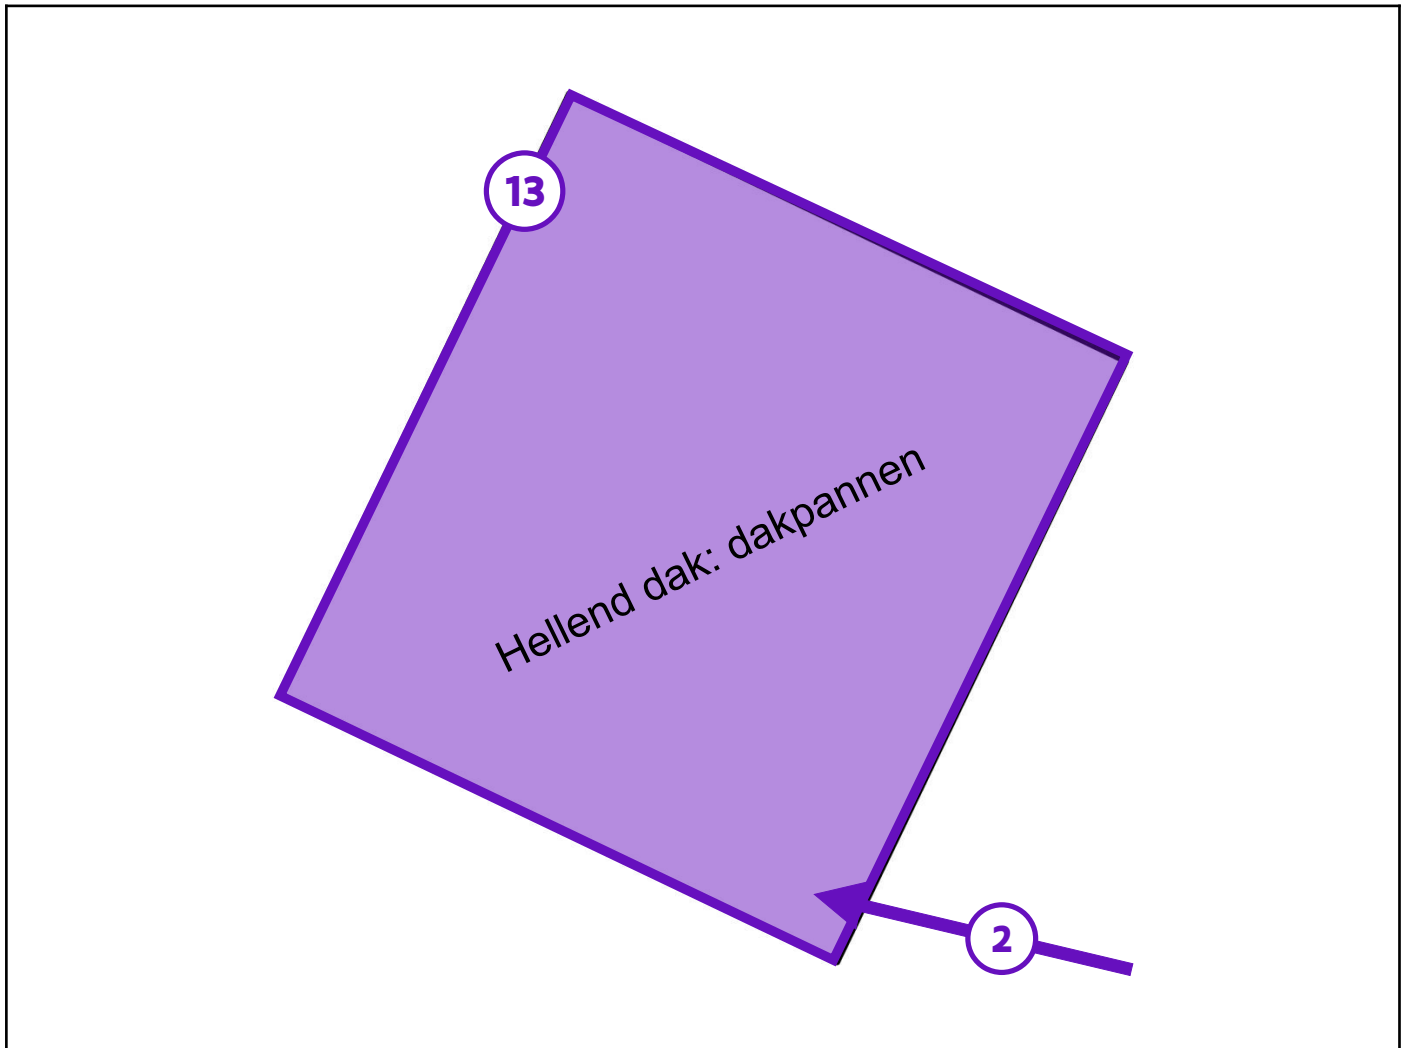
## Plan 2.1: Tuinhuis plan

| Beschrijving | Type | Actie |
|---|---|---|
| 1. Onderdak type Menuiserite (woning en tuinhuis) | Asbestmateriaal | Maatregelen nemen |

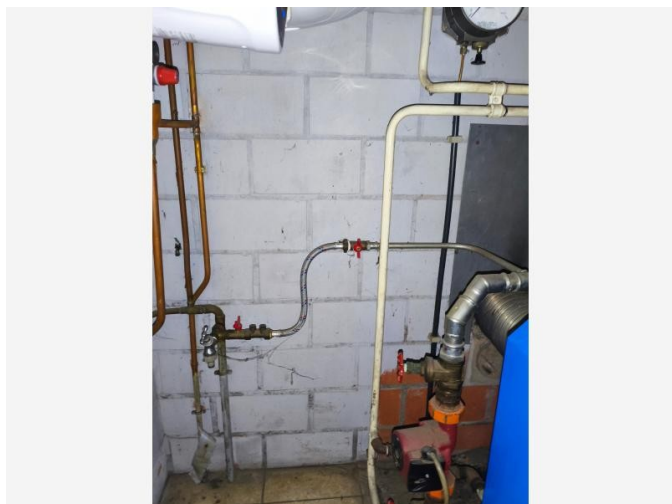
### Fiche 15: leidingisolatie (niet aanwezig)

| Beschrijving | Notitie | Terug te vinden op plannen |
|---|---|---|
| Fiche 15: leidingisolatie (niet aanwezig) | leidingisolatie (niet aanwezig) in het inspectie gebied. | - |
