# Asbestinventarisatetest

Donkereham 11, 1880 Kapelle-op-den-Bos

Attestnummer : 20260921-000261.000

**Niet-asbestveilig**

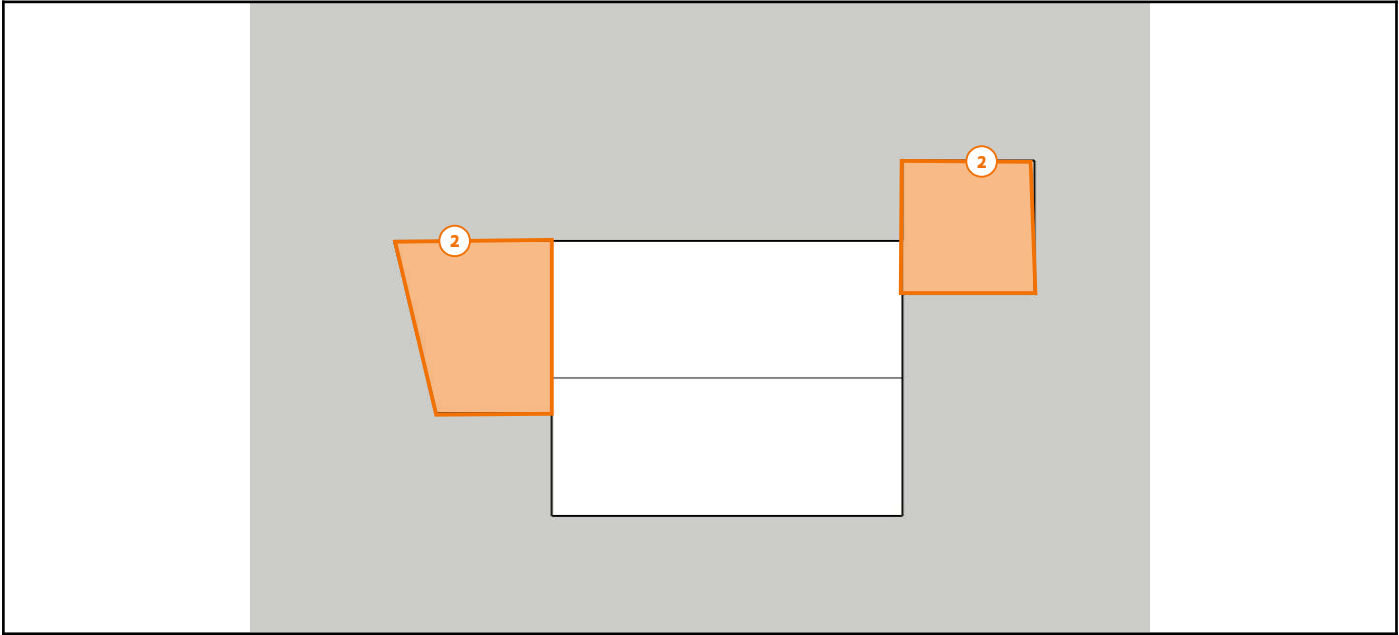
# Plan 1.8: Plan dak

| Beschrijving | Type | Actie |
|---|---|---|
| 2. Golfplaten | Asbestmateriaal | Verwijderen |

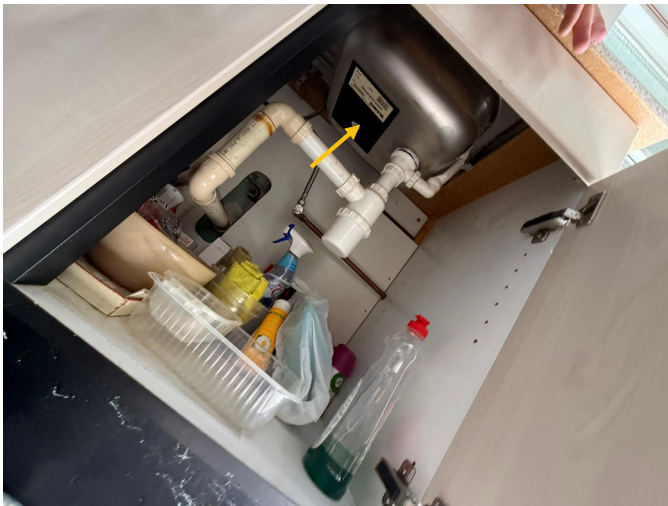
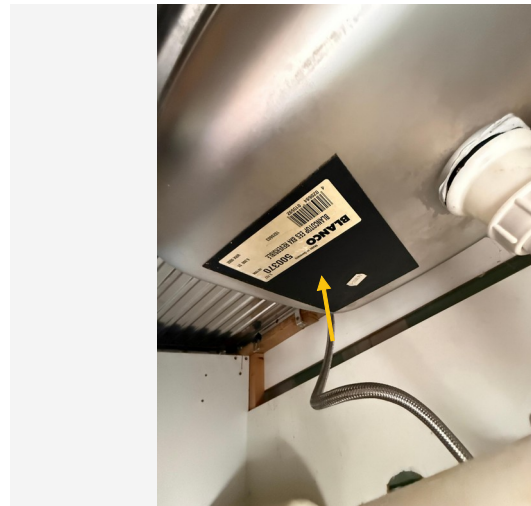
| Identificatiemethode | <p>De asbestdeskundige beoordeelt het materiaal als asbestverdacht en dus asbesthoudend, en dit zonder monsternamen.</p> <p>Motivatie: De opdrachtgever weigert om het materiaal te laten bemonsteren.</p> |

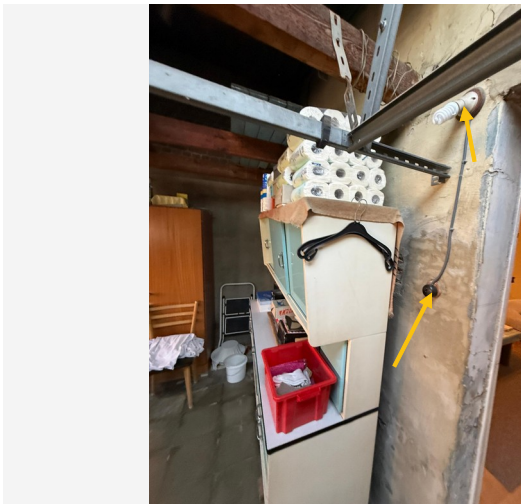
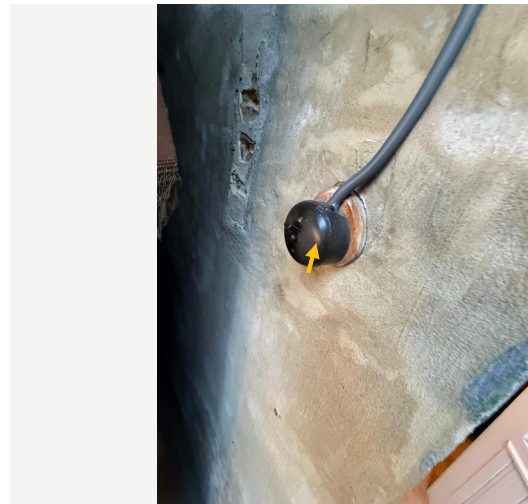
| Identificatiemethode | <p>De asbestdeskundige beoordeelt het materiaal als asbestverdacht en dus asbesthoudend, en dit zonder monsternamen.</p> <p>Motivatie: De opdrachtgever weigert om het materiaal te laten bemonsteren.</p> |

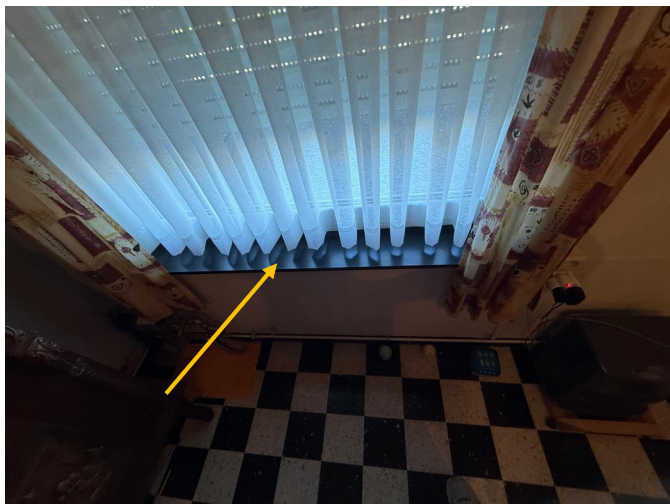
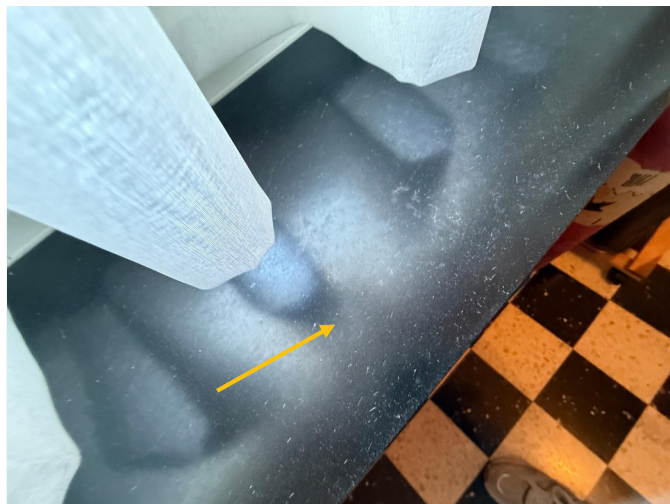
| Identificatiemethode | De asbestdeskundige beoordeelt het materiaal als asbestverdacht en dus asbesthoudend, en dit zonder monstername.<br><br>Motivatie: De monstername brengt andere schade aan dan schade die inherent is aan de monstername. |
