# Asbestinventarisatattest

Kruispadstraat 81, 2900 Schoten

Attestnummer : 20260606-000072.000

# Zone 1: Hoofdgebouw

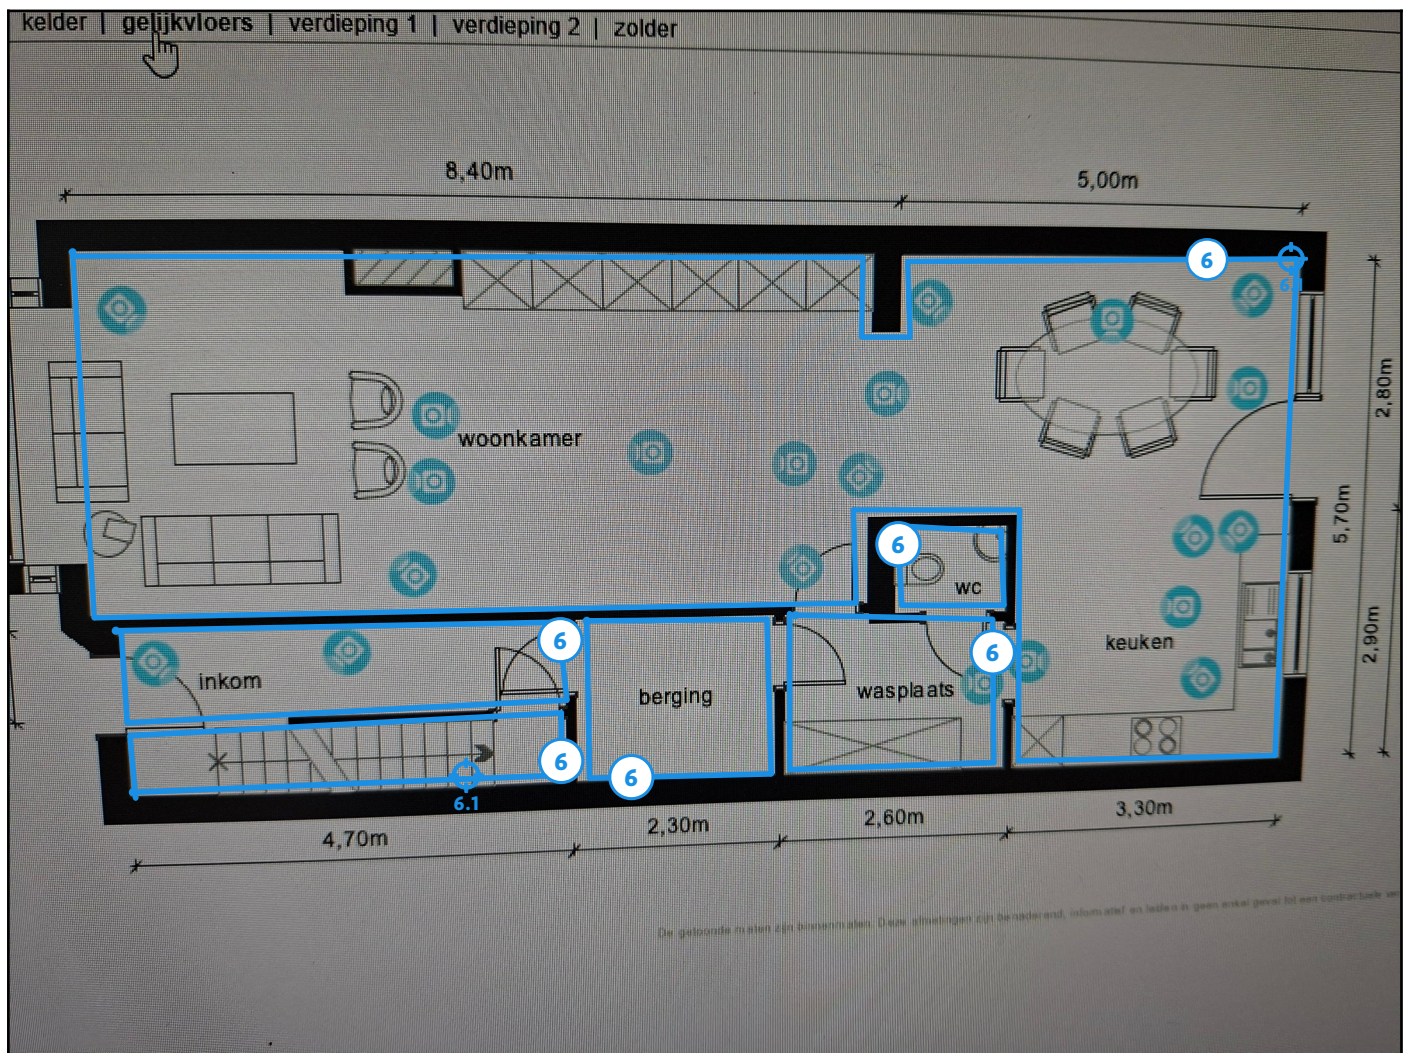
## Plan 1.3: grondplan gelijkvloers

| Beschrijving | Type | Actie |
|---|---|---|
| 6.1 Code: pleister muren | Mengmonster | - |

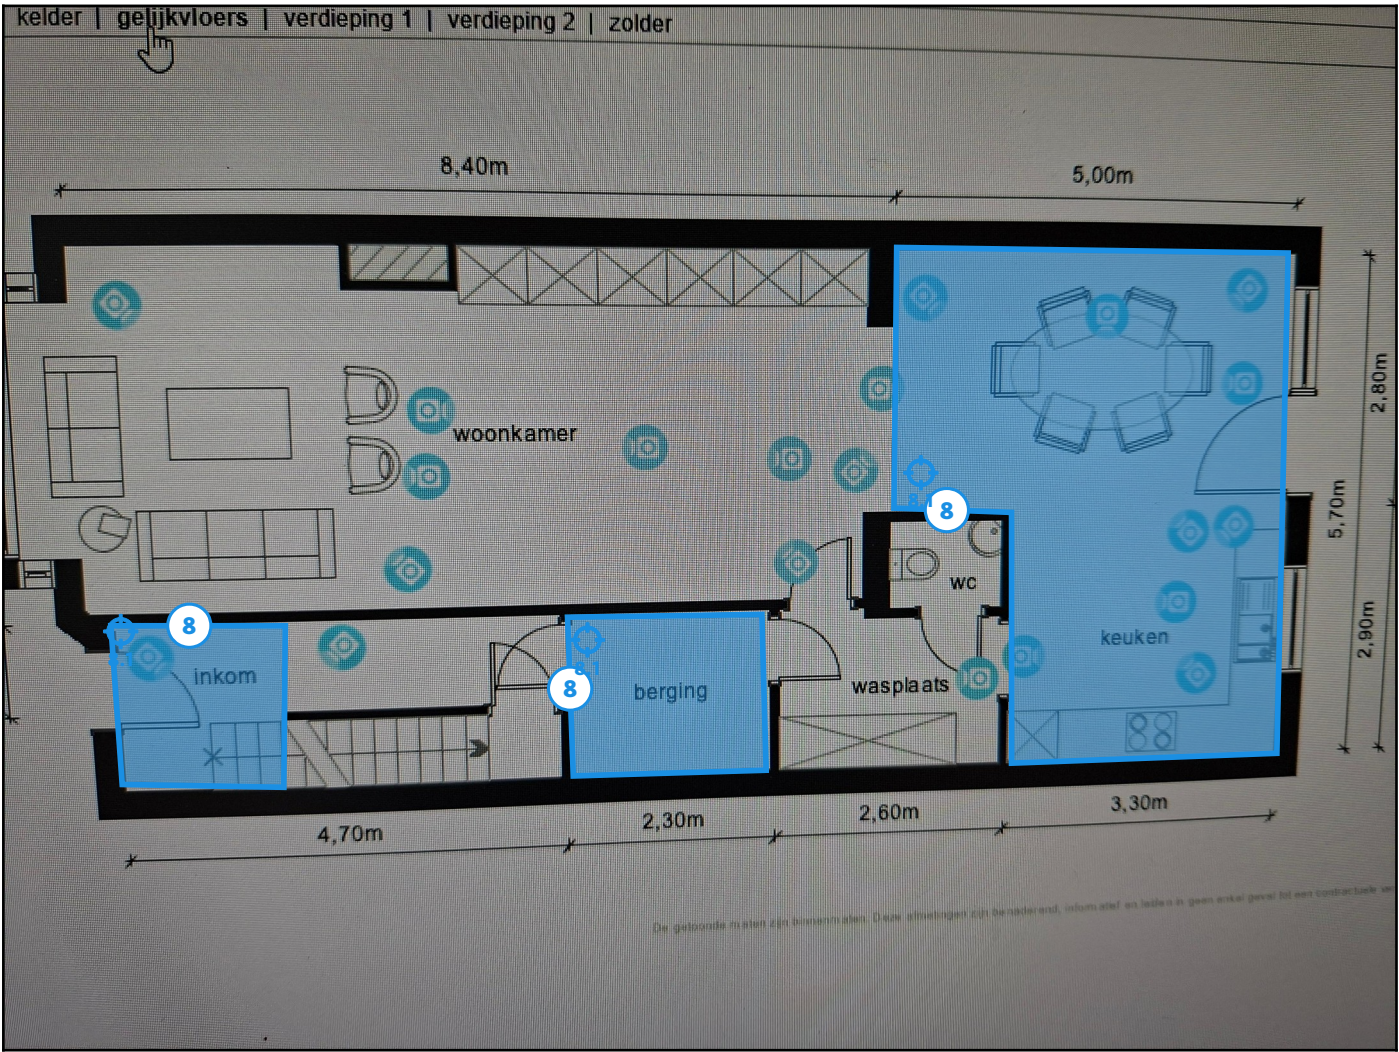
# Plan 1.4: grondplan gelijkvloers

| Beschrijving | Type | Actie |
|---|---|---|
| 8.1 Code: 2. Bezetting plafond | Mengmonster | - |

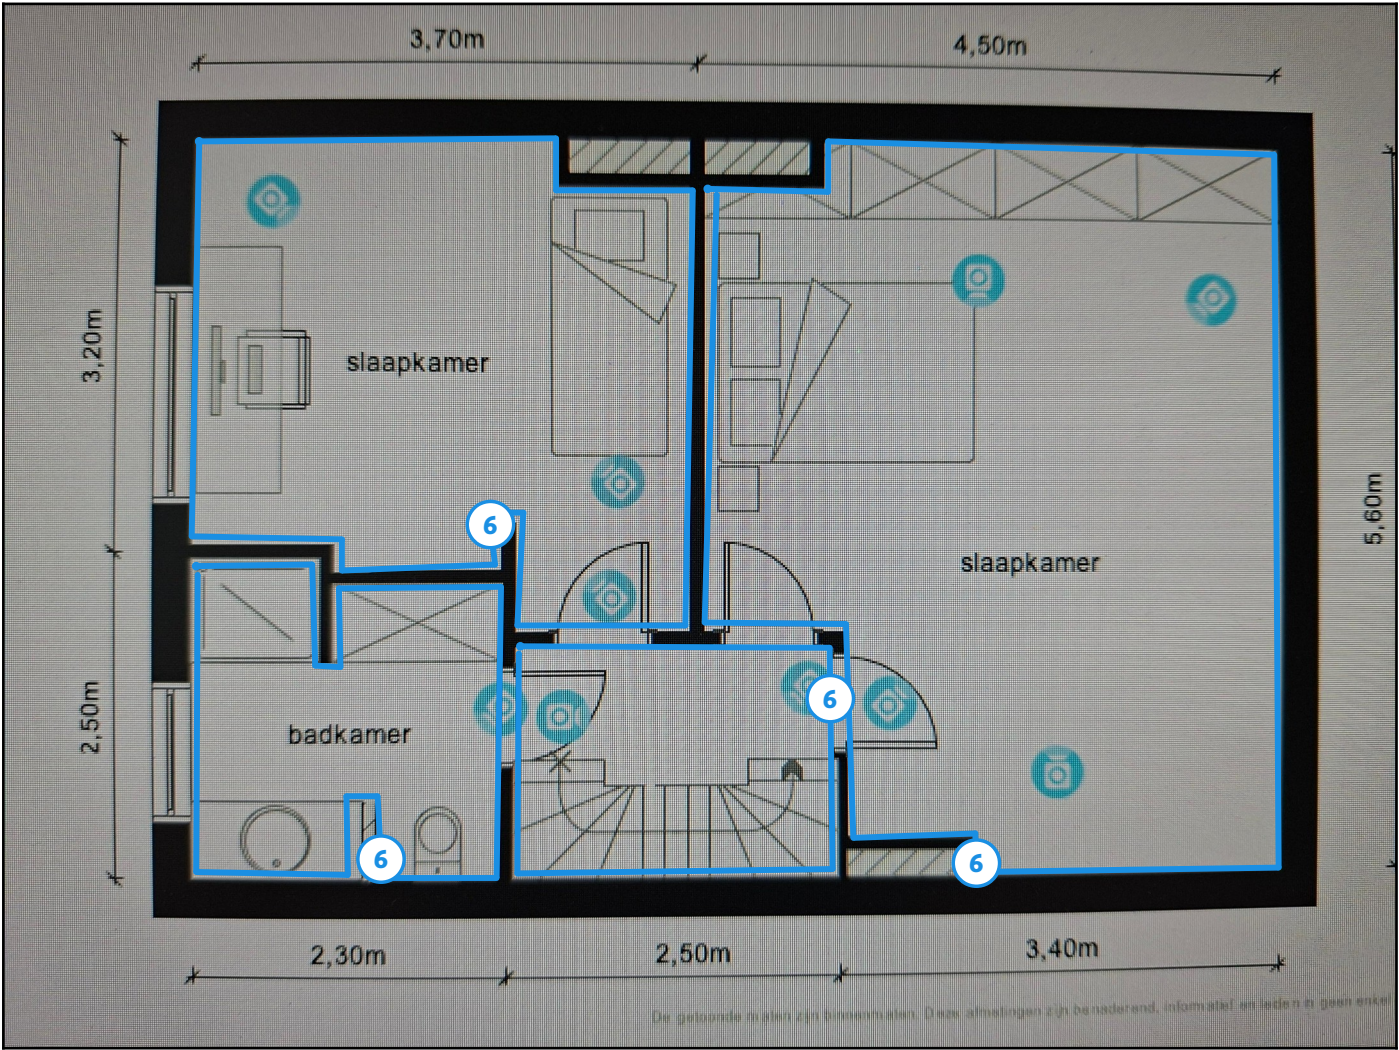
# Plan 1.5: grondplan 1e verdieping

| Beschrijving | Type | Actie |
|---|---|---|
| 6. Pleisterwerk muren | Geen asbest | - |
