# Asbestinventarisatattest

Hoge Donk 2, 1840 Londerzeel

Attestnummer : 20260922-000086.000

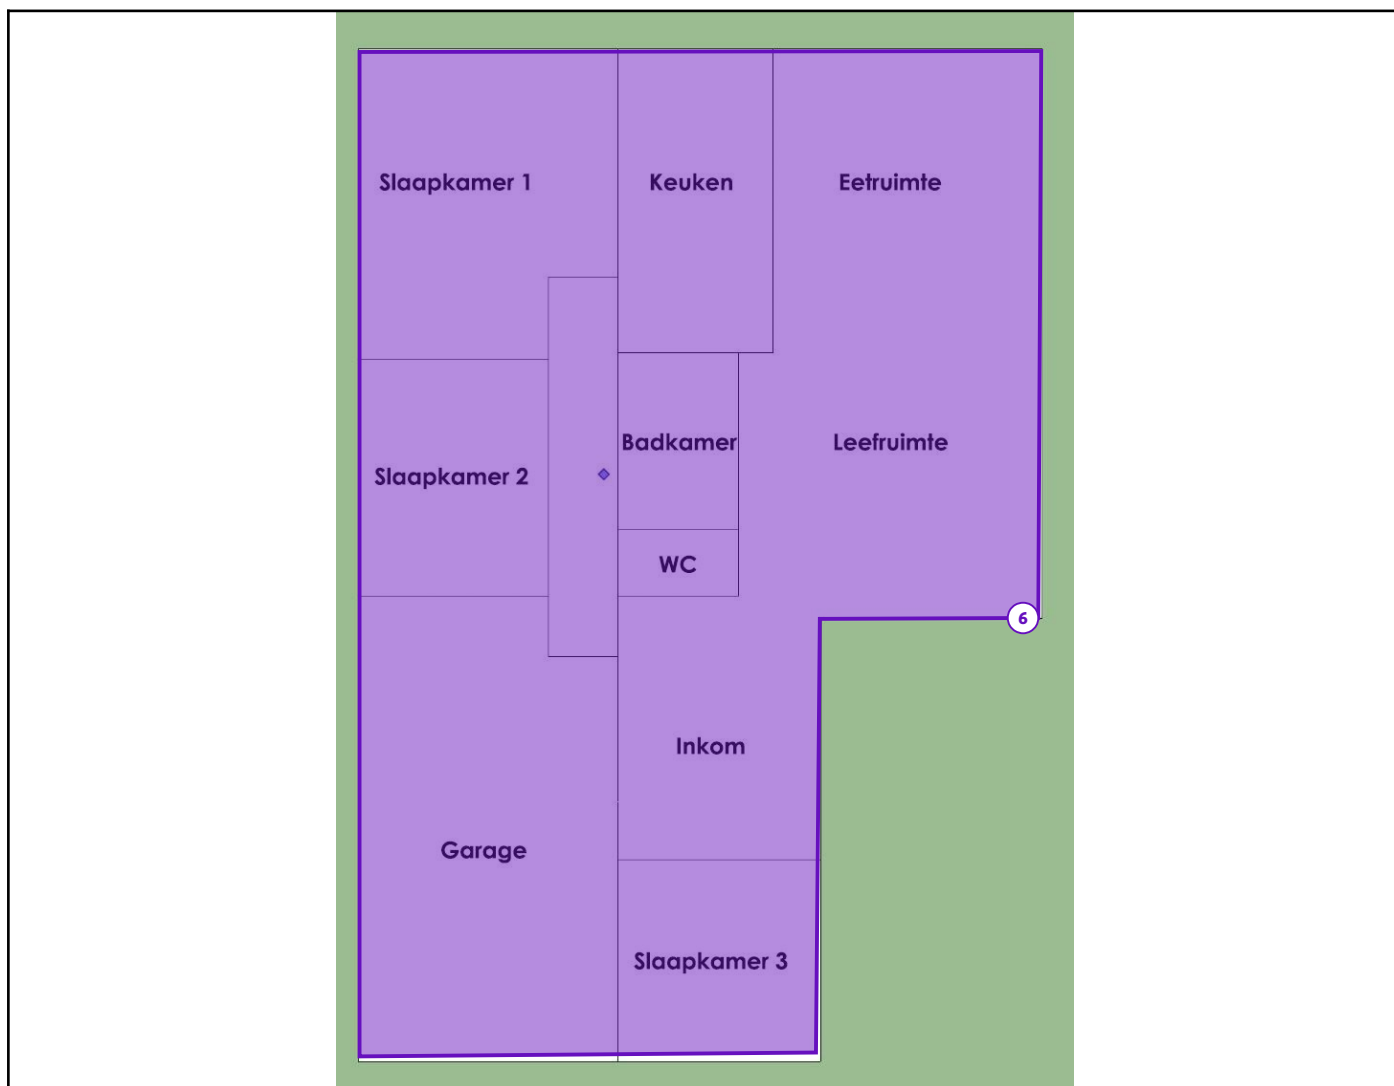
## Plan 1.5: \_GV niet-verdachte vloeren

| Beschrijving | Type | Actie |
|---|---|---|
| 6. - Vloeren | Advies | - |

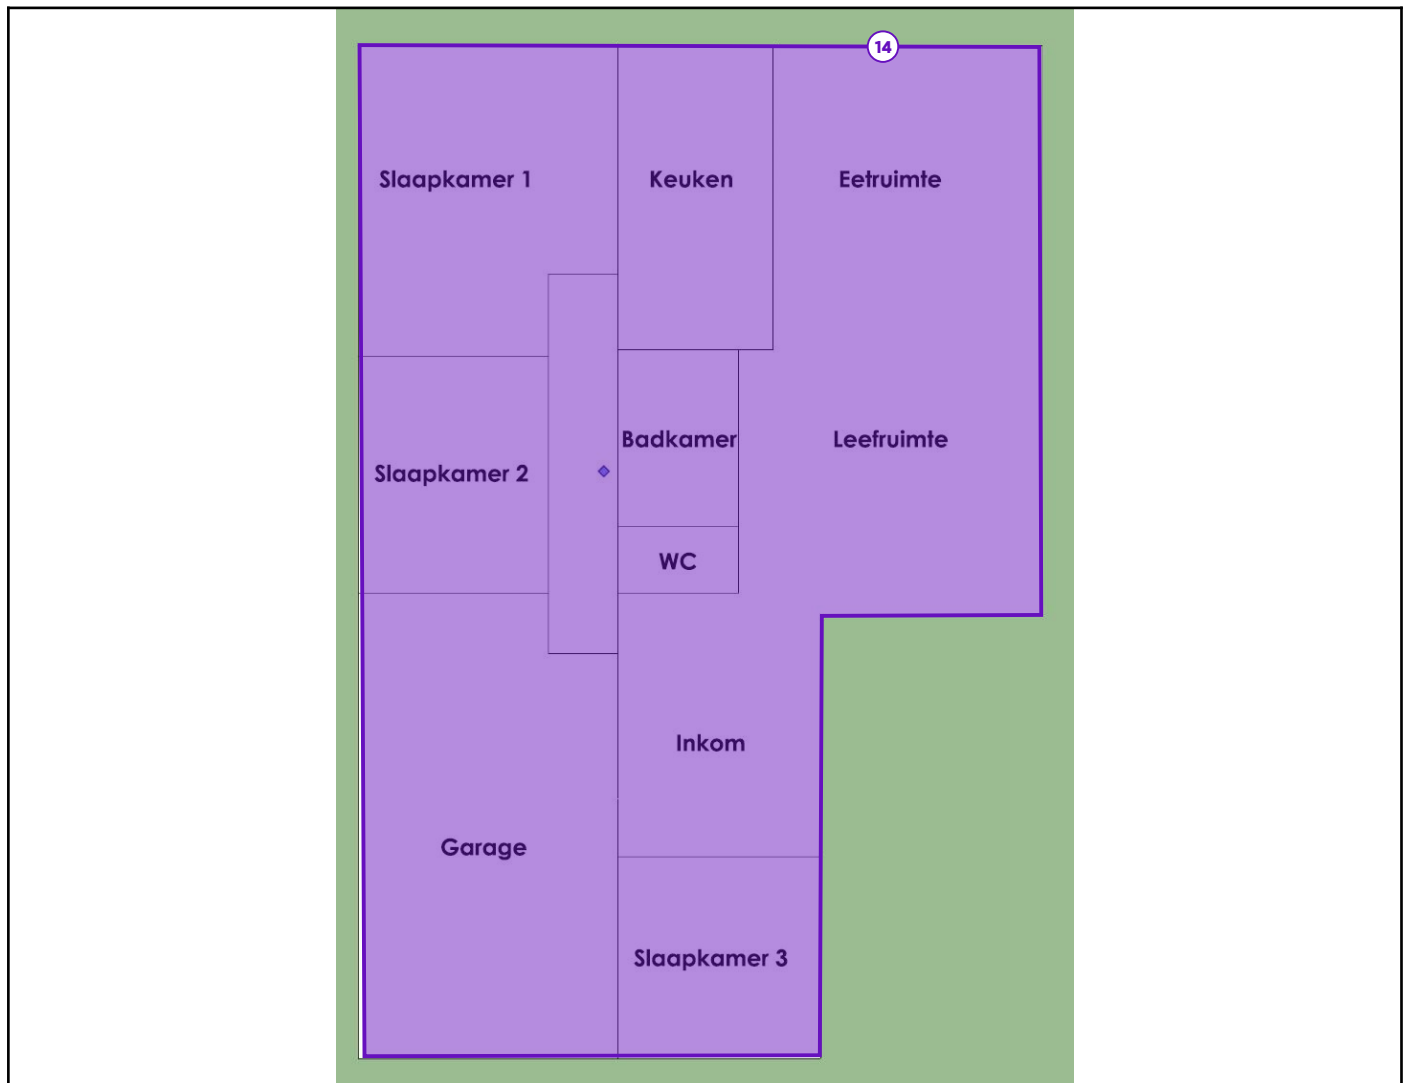
## Plan 1.6: \_GV niet-verdachte plafonds

| Beschrijving | Notitie | Terug te vinden op plannen |
|---|---|---|
| Fiche 14: - Plafonds uit niet asbestverdacht materiaal | <p>Alle plafonds zijn vervaardigd uit hout. Allen nieuw geplaatst tijdens de renovatie van 2015.</p> <p>Alleen het plafond van de garage is uit beton.</p> <p>Deze materialen zijn niet asbest-verdacht.</p> <p>Een destructief onderzoek is aan te raden bij grondige verbouwingswerken, om eventuele pleisterwerken mogelijk achter de valse plafonds te bemonsteren. Ook de afsmeerlaag in gips tussen gipskartonplaten kan asbest bevatten.</p> <p>Enkel destructief onderzoek kan uitwijzen waar deze naden zich bevinden. Dit destructief onderzoek behoort momenteel niet tot onze taak in deze opdracht.</p> | Plan 1.6: _GV niet-verdachte plafonds |
