# Asbestinventarisatetest

Bieststraat 32, 9308 Aalst

Attestnummer : **20260921-000090.000**

Uitgegeven op : **21.09.2026**

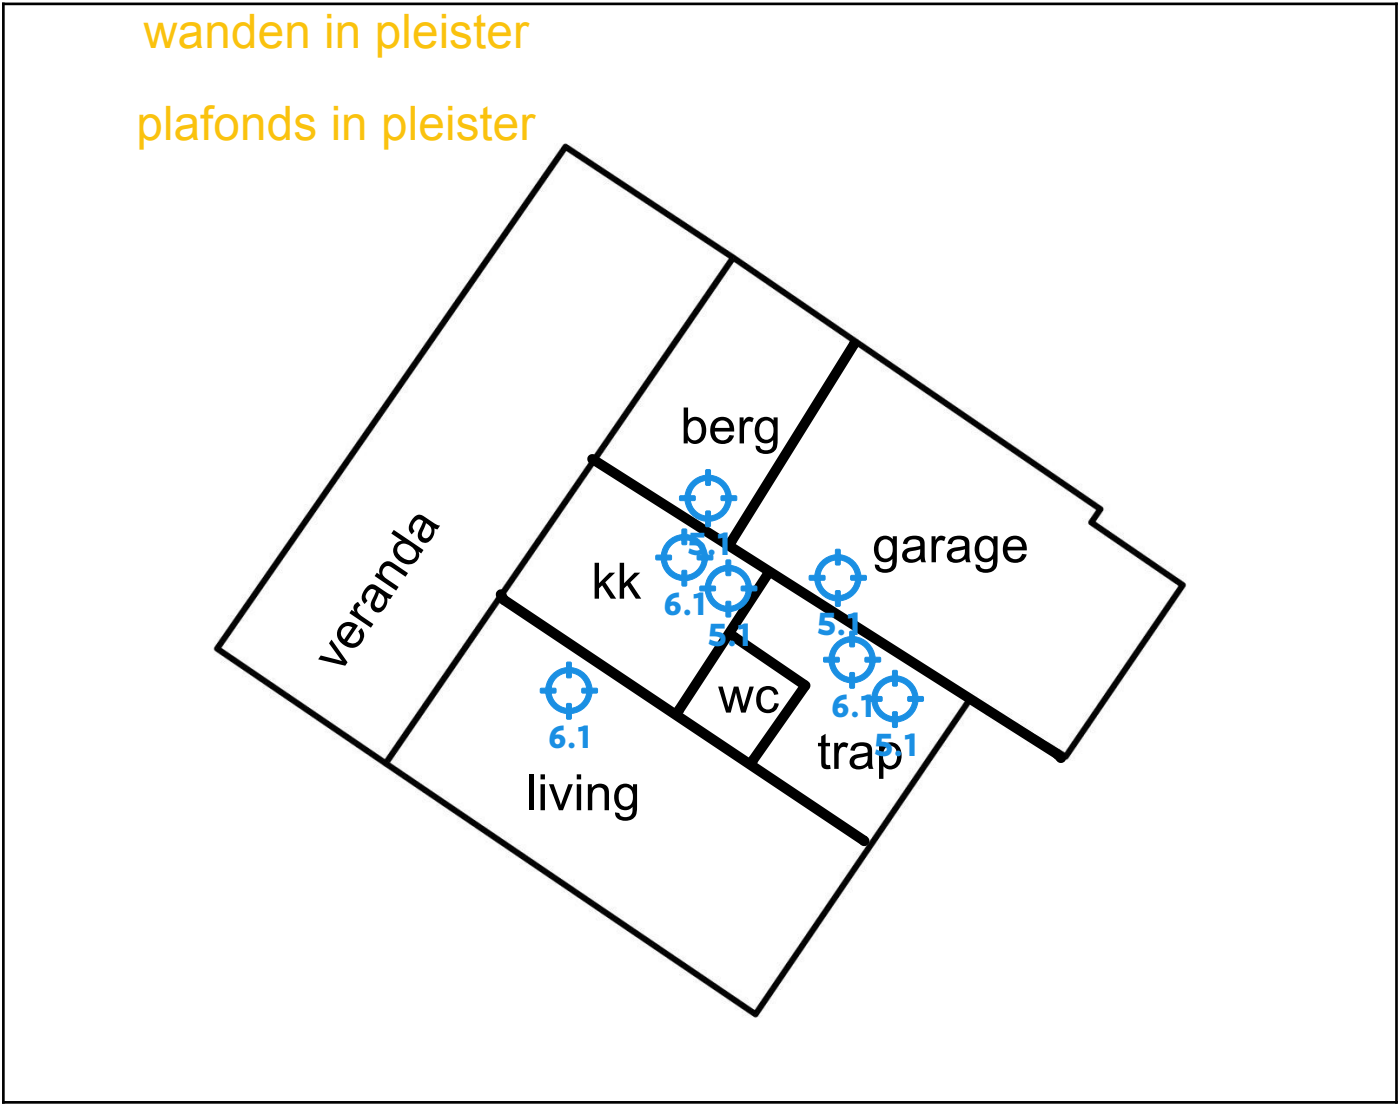
# Plan 1.1: Hoofdgebouw plan gvl

| Beschrijving | Type | Actie |
|---|---|---|
| 6.1 Code: mm01 | Mengmonster | - |

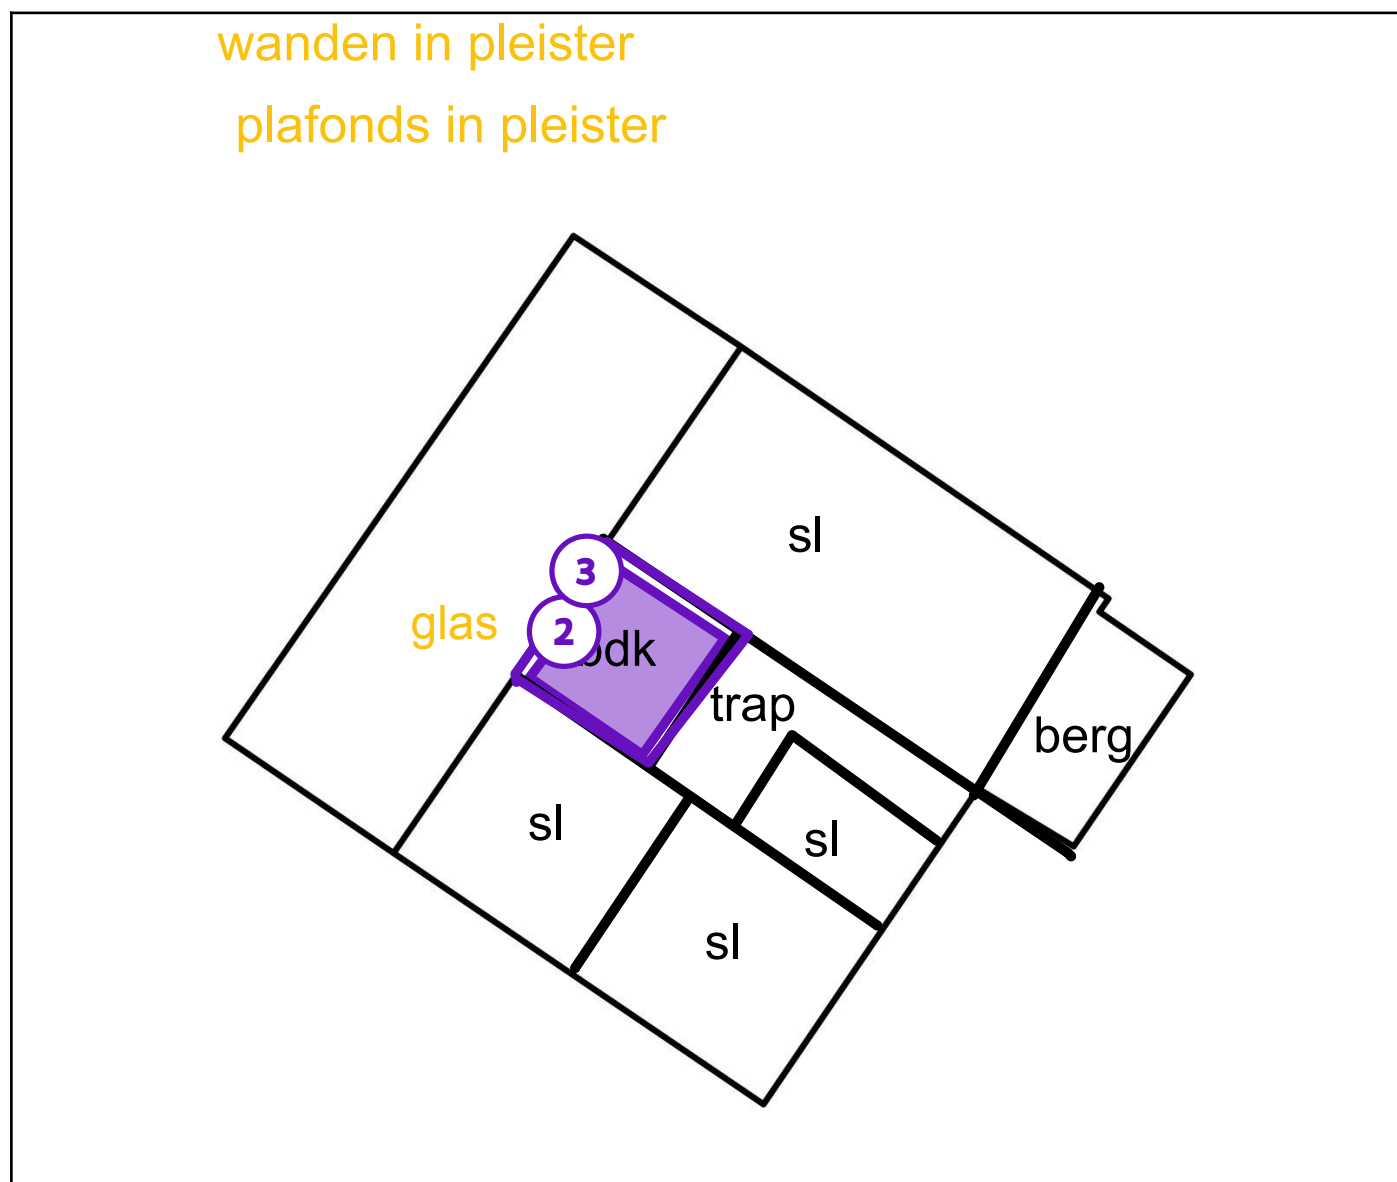
## Plan 1.2: Hoofdgebouw plan 1e

| Beschrijving | Type | Actie |
|---|---|---|
| 7. 3. Dak type: niet asbest verdacht | Overige ruimte of materiaal | - |
