# Asbestinventarisatattest

Noord-Brabantlaan 78, 2300 Turnhout

Attestnummer : 20260922-000215.000

**Asbestveilig** (maar niet asbestvrij)

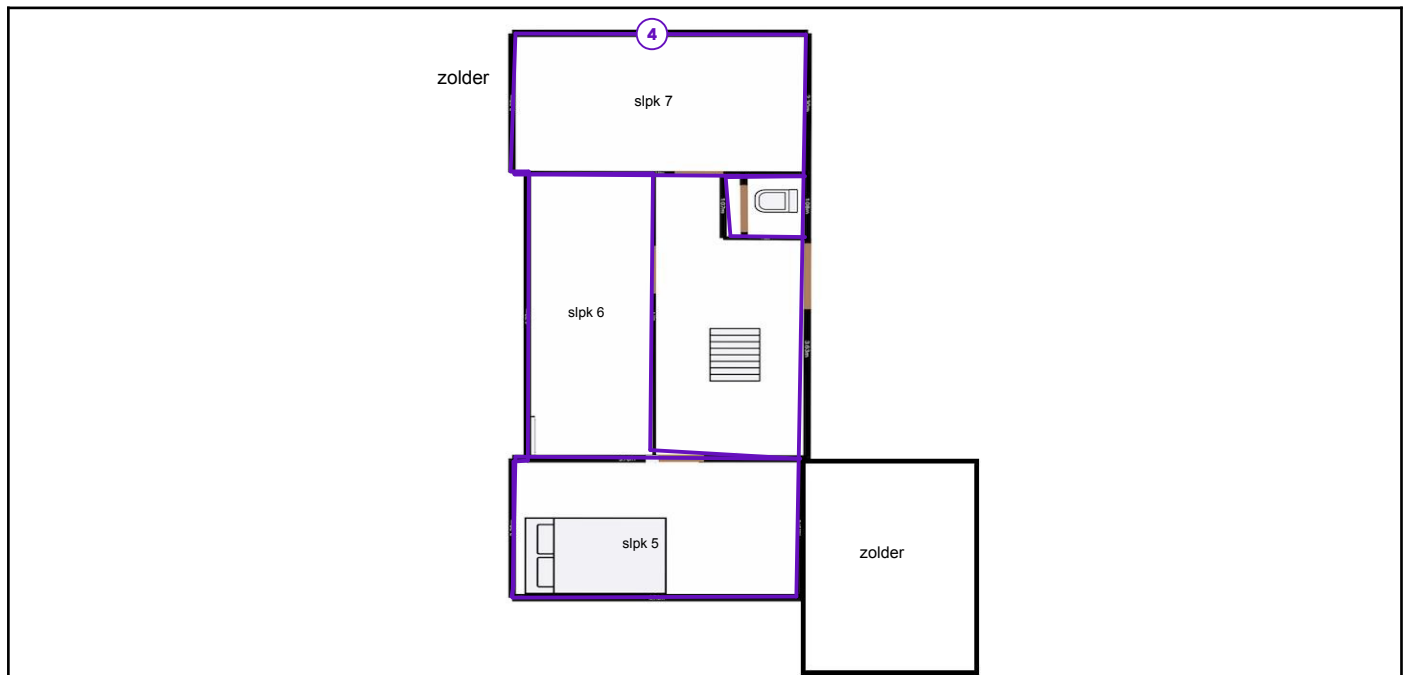
## Plan 1.5: Verdieping (wanden)

| Beschrijving | Type | Actie |
|---|---|---|
| 4. Wanden hout/pvc/gipskarton | Advies | - |

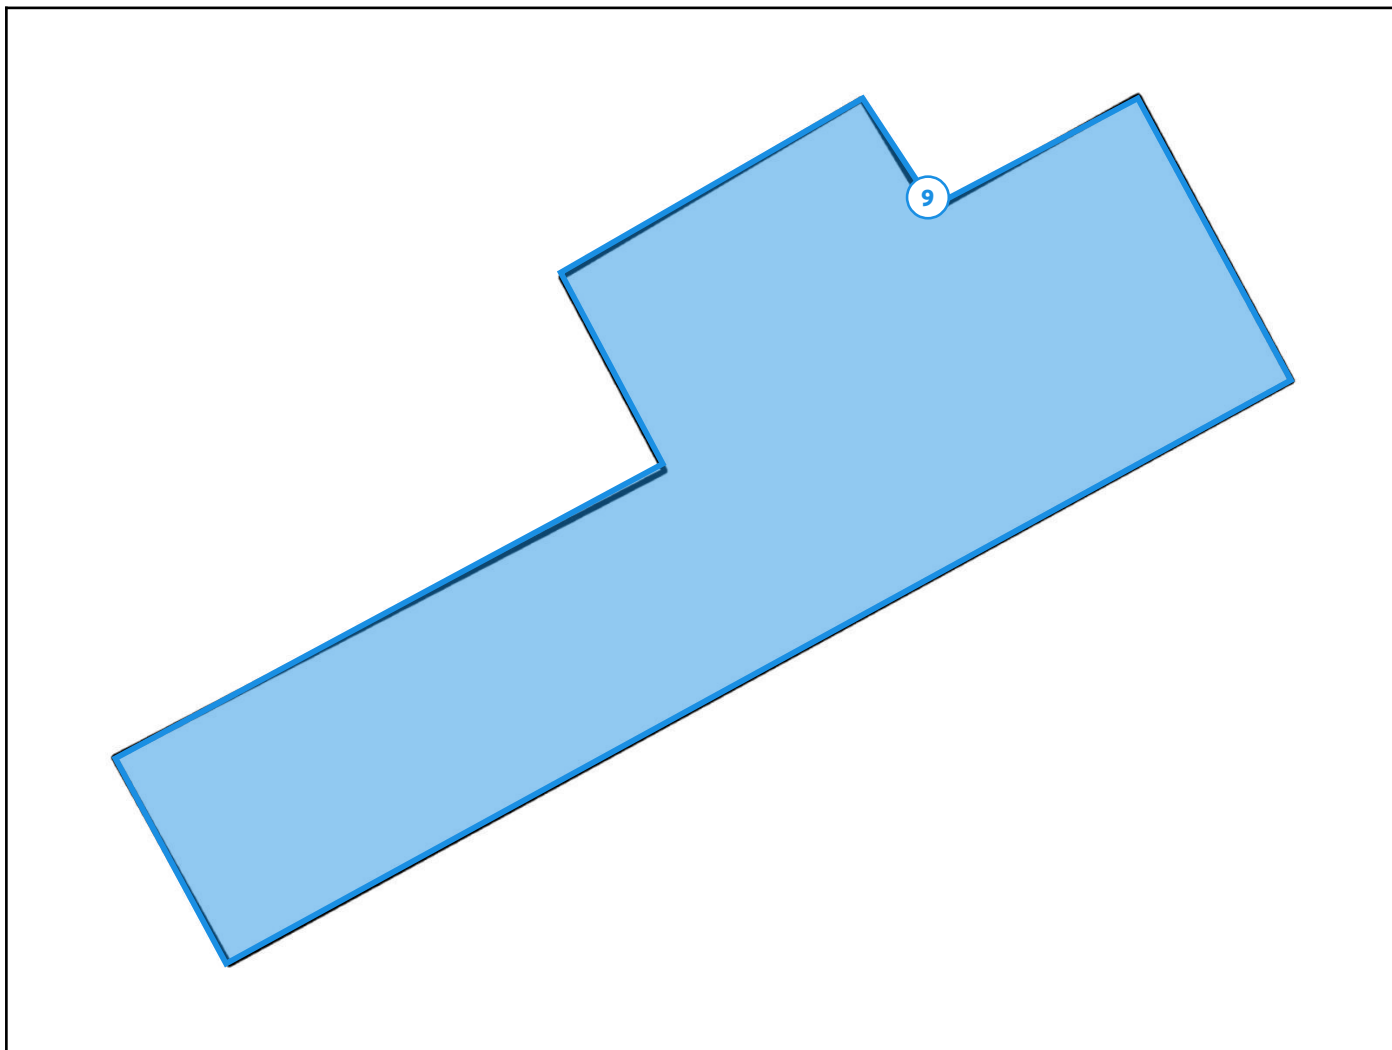
## Plan 2.2: Plafond

| Beschrijving | Type | Actie |
|---|---|---|
| 9. Pleister plafonds | Geen asbest | - |

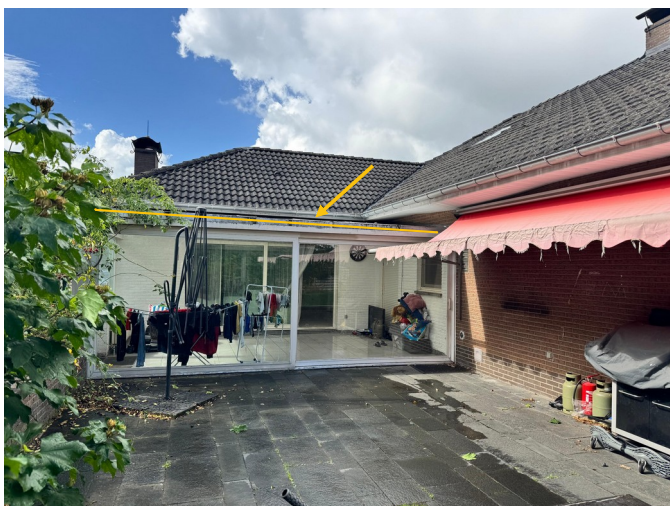
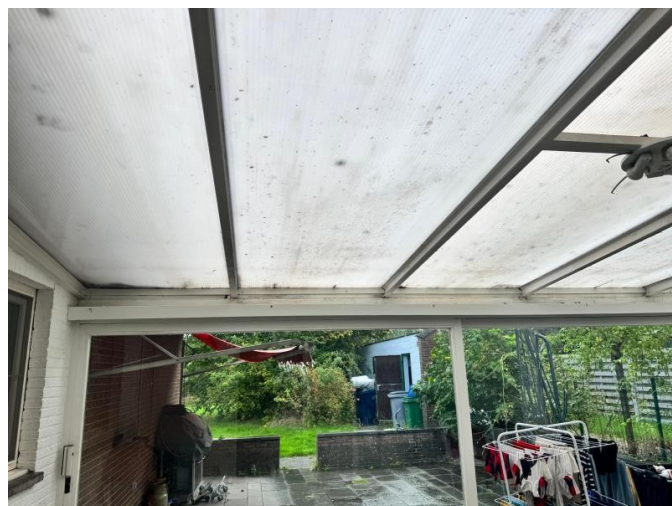
## Fiche 12: Dak veranda polycarbonaat

| Beschrijving | Notitie | Terug te vinden op plannen |
|---|---|---|
| Fiche 12: Dak veranda polycarbonaat | Dit polyester/ PVC / polycarbonaat dak is niet-asbestverdacht. | Plan 1.8: Dakenplan |

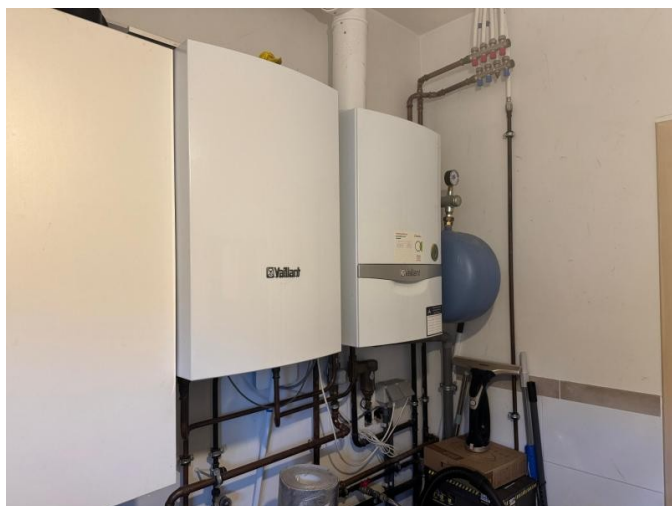
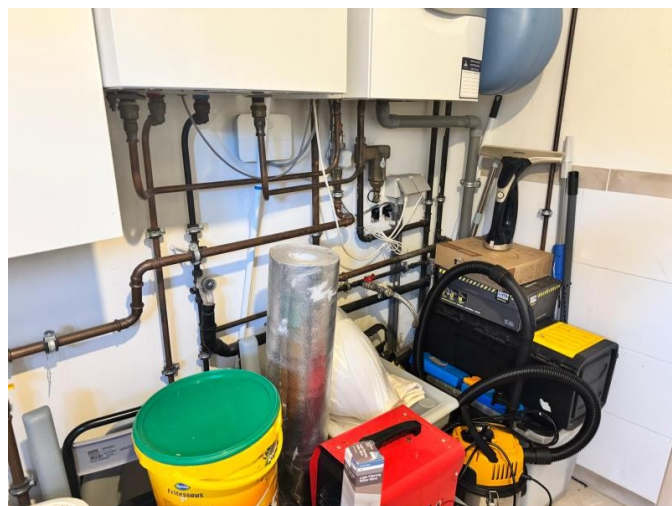
## Fiche 17: Leidingisolatie (niet aanwezig)

| Beschrijving | Notitie | Terug te vinden op plannen |
|---|---|---|
| Fiche 17: Leidingisolatie (niet aanwezig) | Er is geen asbestverdachte leidingisolatie aanwezig. | - |
