# Asbestinventarisatetest

Bredaseweg 87, 2381 Ravels

Attestnummer : 20260922-000204.000

Uitgegeven op : 22.09.2026

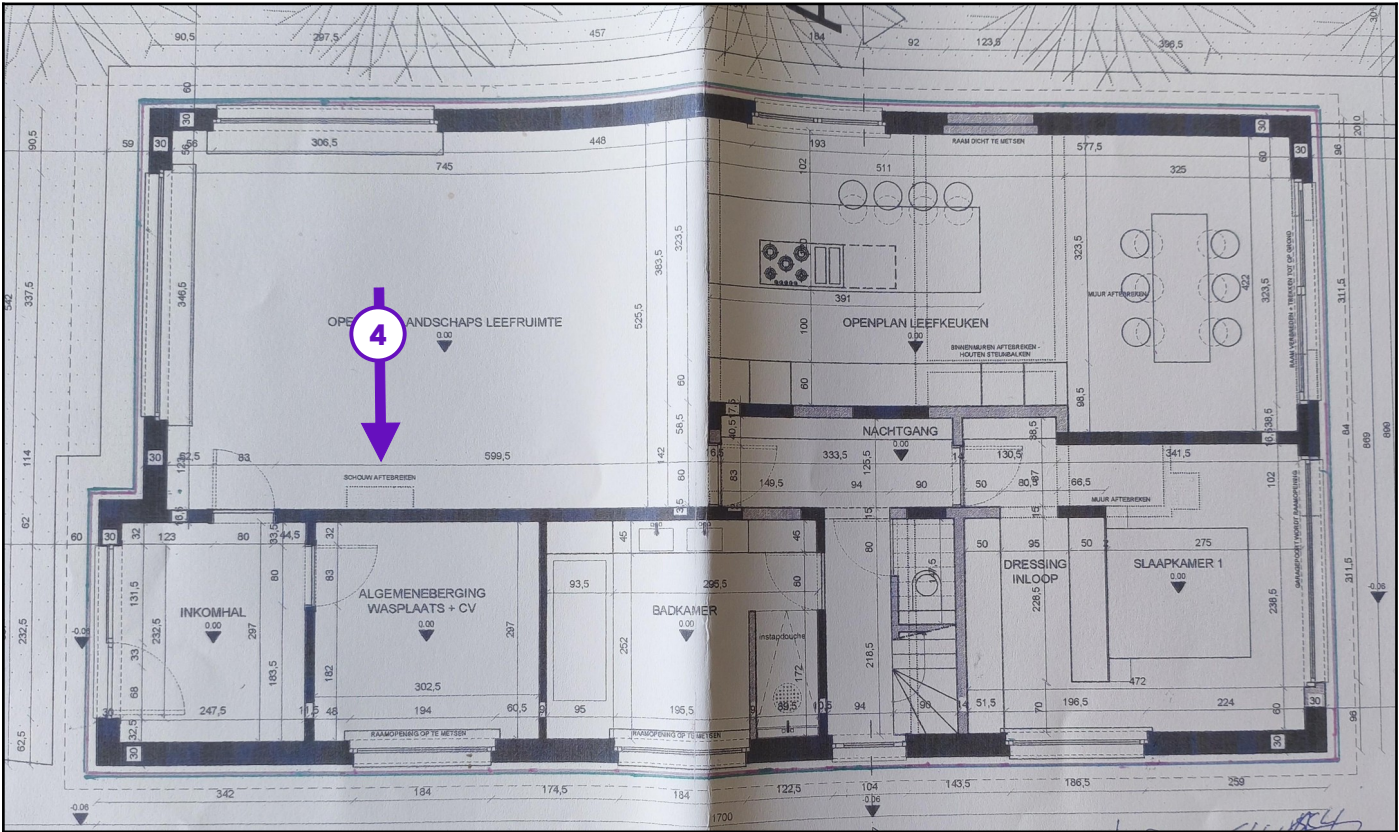
# Plan 1.2: Gelijkvloers

| Beschrijving | Type | Actie |
|---|---|---|
| 4. Kachelkoord (visueel niet verdacht) | Advies | - |

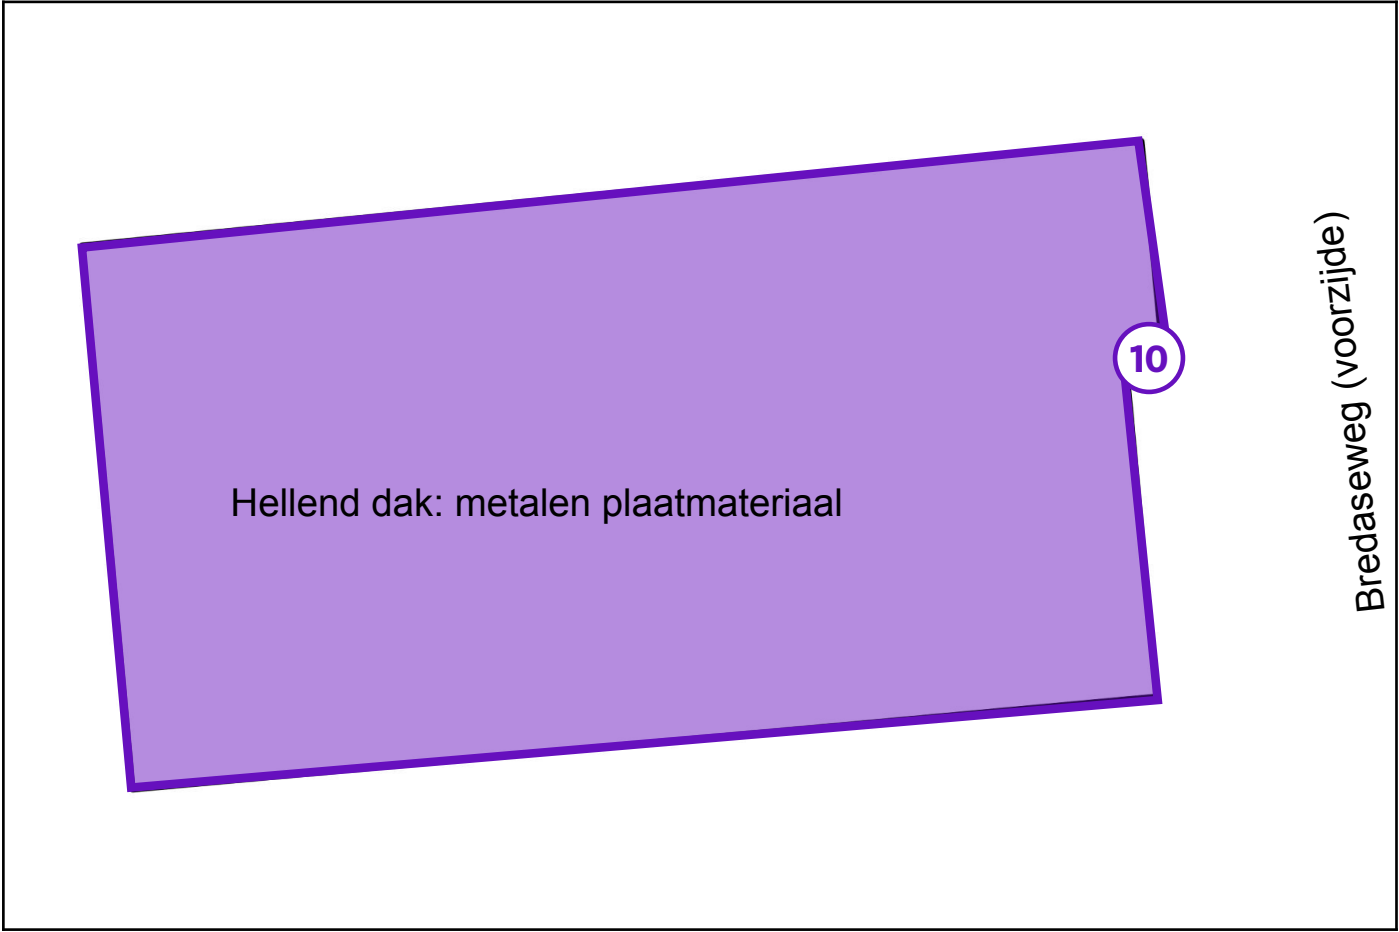
# Plan 1.6: Woning plan

| Beschrijving | Type | Actie |
|---|---|---|
| 10. Dakbedekking woning (metalen overzetdak) niet verdacht. | Overige ruimte of materiaal | - |

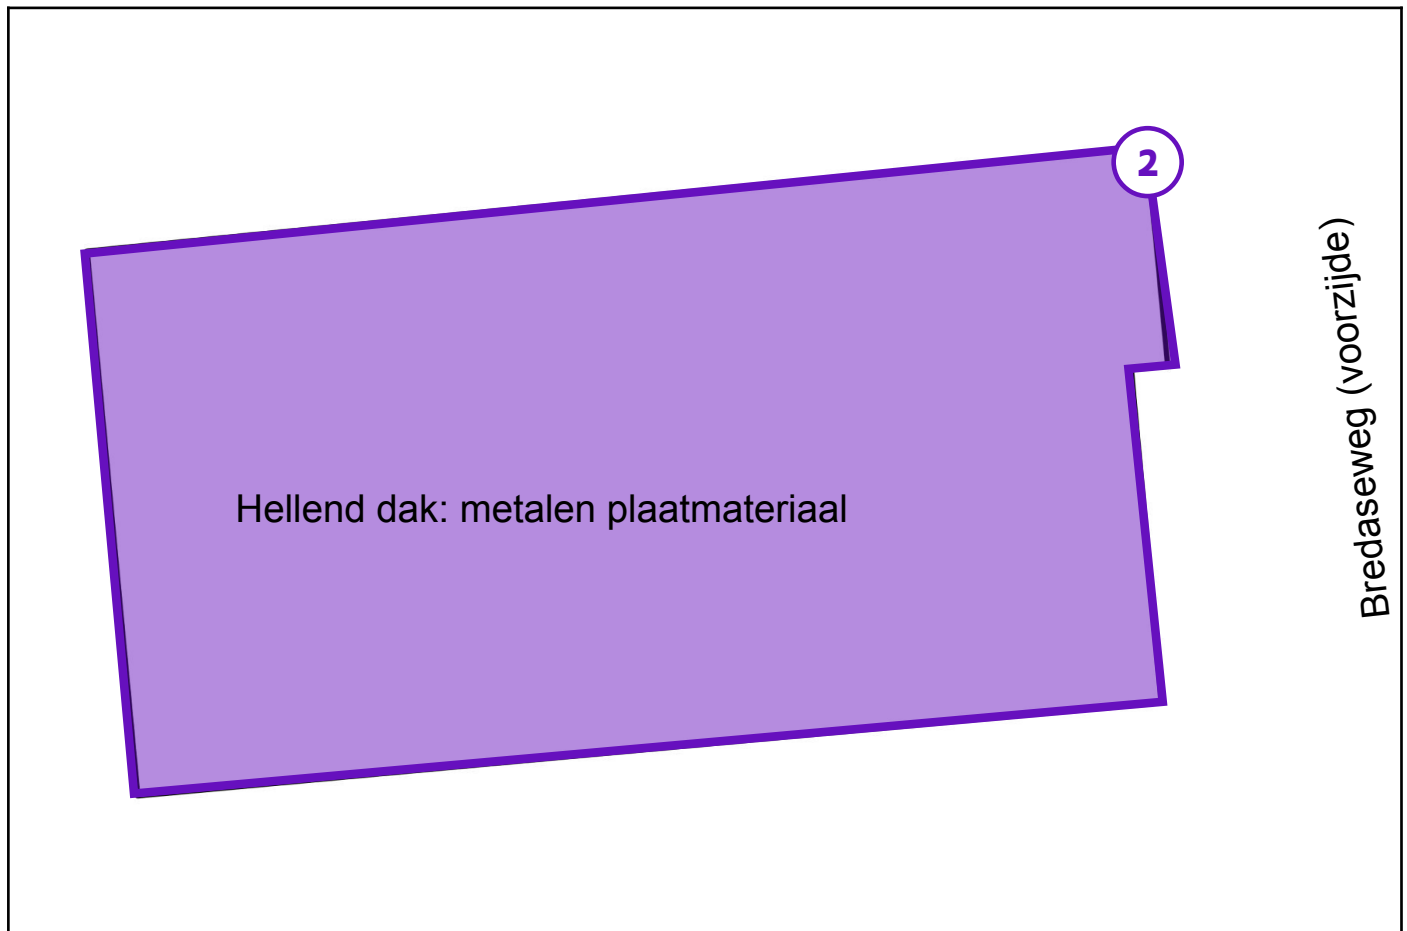
## Plan 1.7: Woning plan

| Beschrijving | Type | Actie |
|---|---|---|
| 2. Metalen overzetdak | Beperking | - |

Mogelijks bevindt er zich onder dit overzetdak nog een oude asbestverdachte dakbedekking zoals bv. leien of roofing, controleer dit in de toekomst wanneer dit controleerbaar wordt bij renovatiewerken of bij schade.
