# Asbestinventarisatattest

Bremveld 12, 1731 Asse

Attestnummer : 20250114-000164.000

Uitgegeven op : 14.01.2025

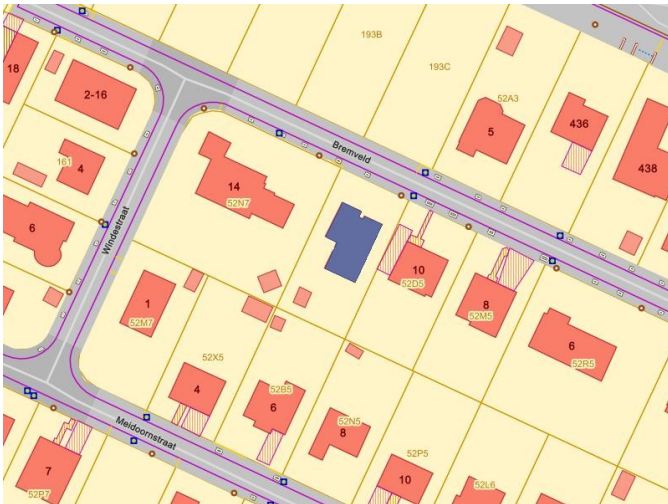
# Zone 1: Hoofdgebouw

- 2 Asbestmaterialen**
- 0 Beperkingen
- 0 Uitsluitingen
- 0 Roerende goederen
- 0 Puin, steenslag, (water)bodem
- 0 Adviezen
- 1 Geen asbest**

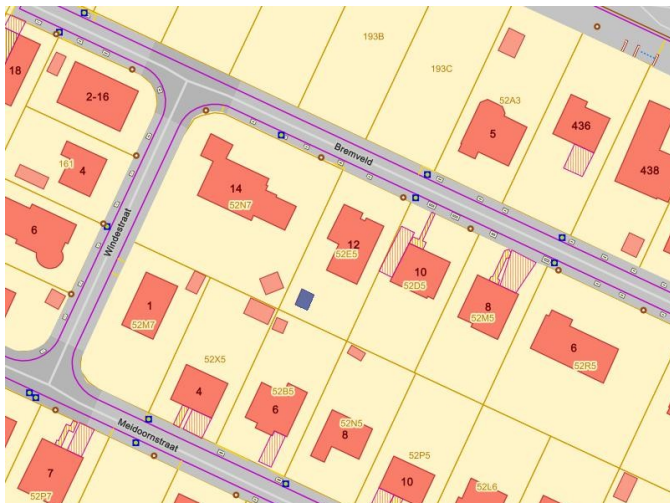
## Zone 2: Bijgebouw

## 1 Asbestmateriaal
