# Asbestinventarisatetest

Oudenaardsesteenweg 719, 9420 Erpe-Mere

Attestnummer : 20260814-000309.000

Uitgegeven op : 14.08.2026

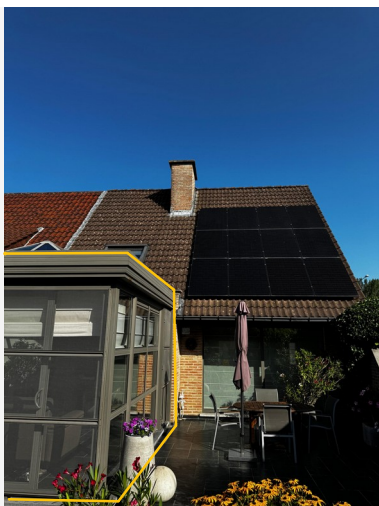
Situeringfoto

| Opmerking | De achterbouw was niet bestaand en is volledig nieuwe opgericht in 2012. De factuur en de bouwvergunning worden in de databank ingevoerd als bewijsdocument. |

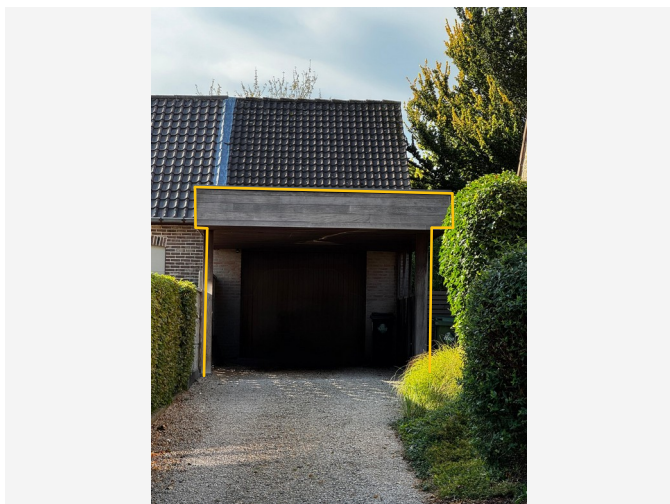
Situeringsfoto

| Opmerking | De carport was niet bestaand en is volledig nieuwe opgericht in 2017. De factuur wordt in de databank ingevoerd als bewijsdocument. |

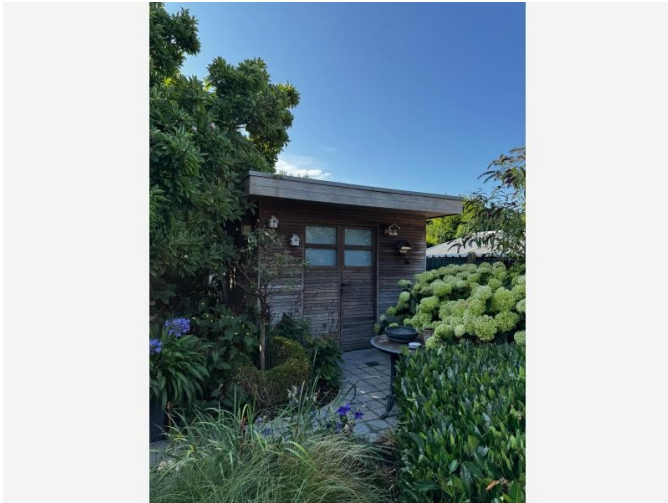
Situeringsfoto

| Opmerking | De tuinberging was niet bestaand en is volledig nieuwe opgericht in 2017. De factuur wordt in de databank ingevoerd als bewijsdocument. |

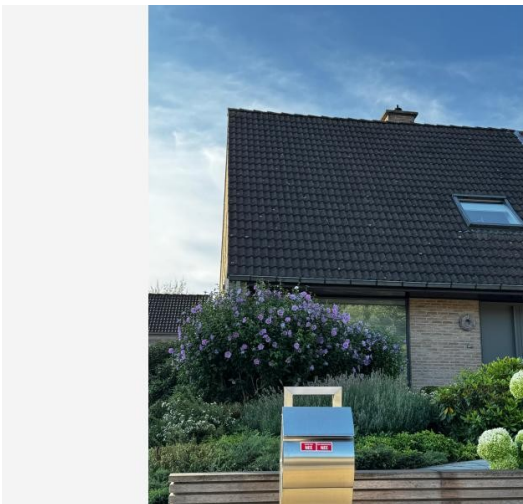
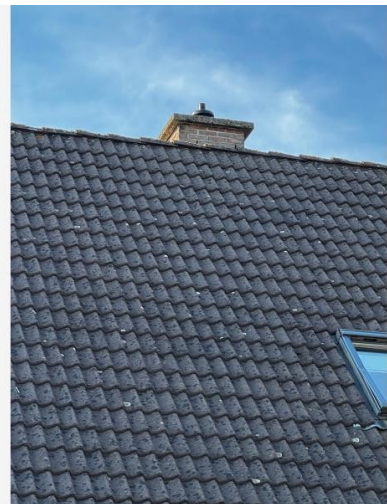
## Fiche 11: Dakbedekking hoofdgebouw en uitpandige garage

| Beschrijving | Notitie | Terug te vinden op plannen |
|---|---|---|
| Fiche 11: Dakbedekking hoofdgebouw en uitpandige garage | De dakbedekking bestaat uit niet-asbesthoudende materialen namelijk dakpannen. | - |
