# Asbestinventarisatetest

Rijkkelstraat 62, 3550 Heusden-Zolder

Attestnummer : 20260903-000468.000

**Asbestveilig** (maar mogelijk niet asbestvrij)

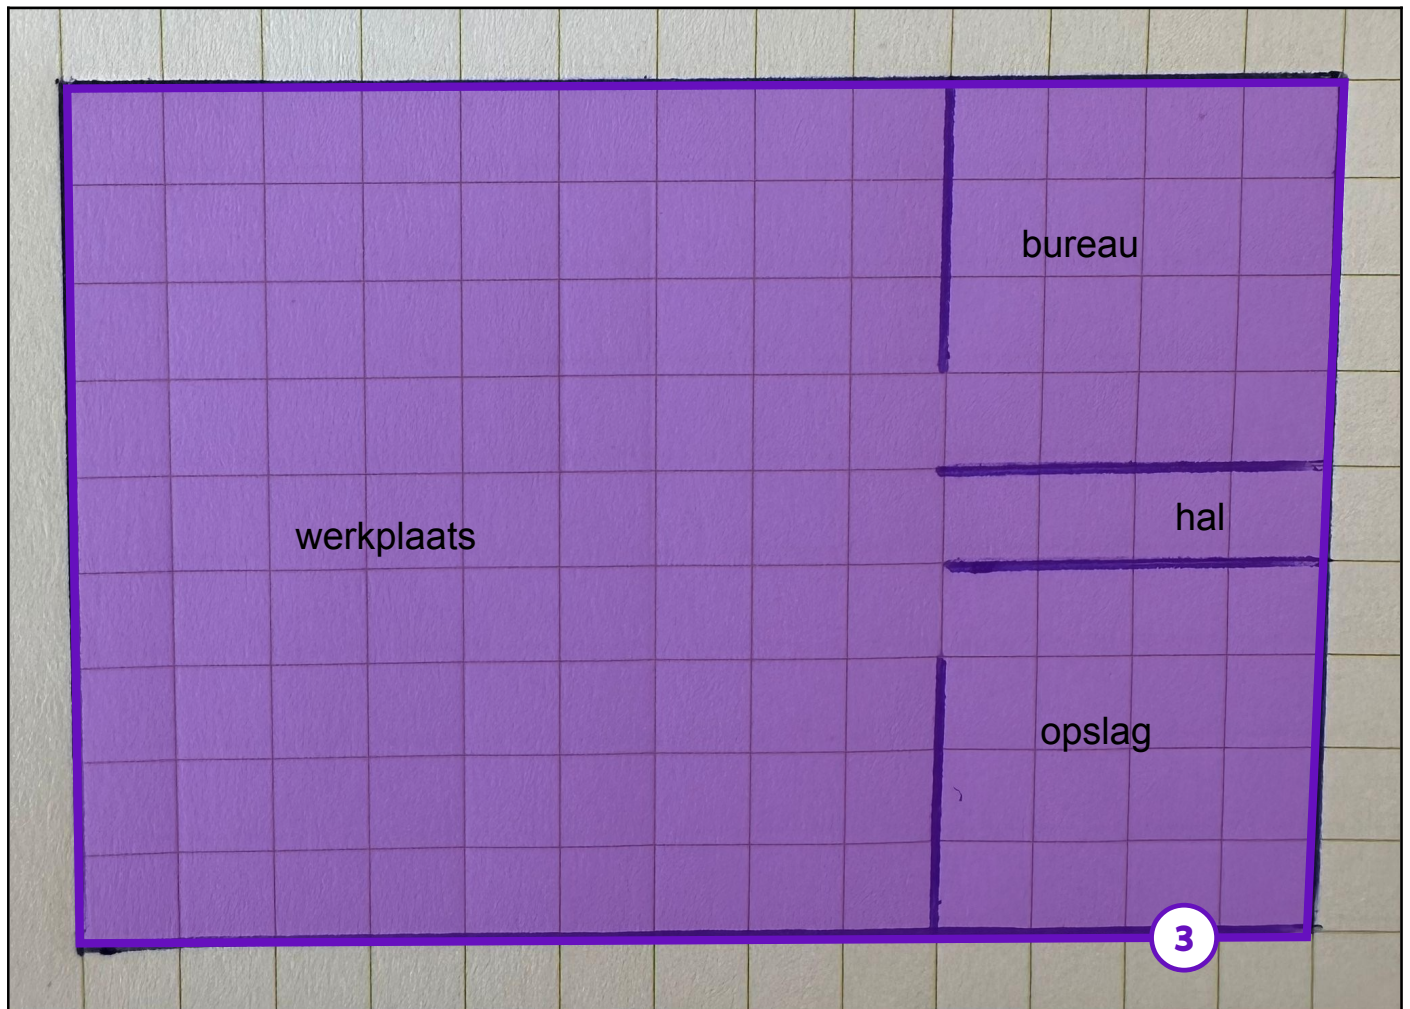
## Plan 1.2: gelijkvloers

| Beschrijving | Type | Actie |
|---|---|---|
| 3. garage/werkplaats | Advies | - |

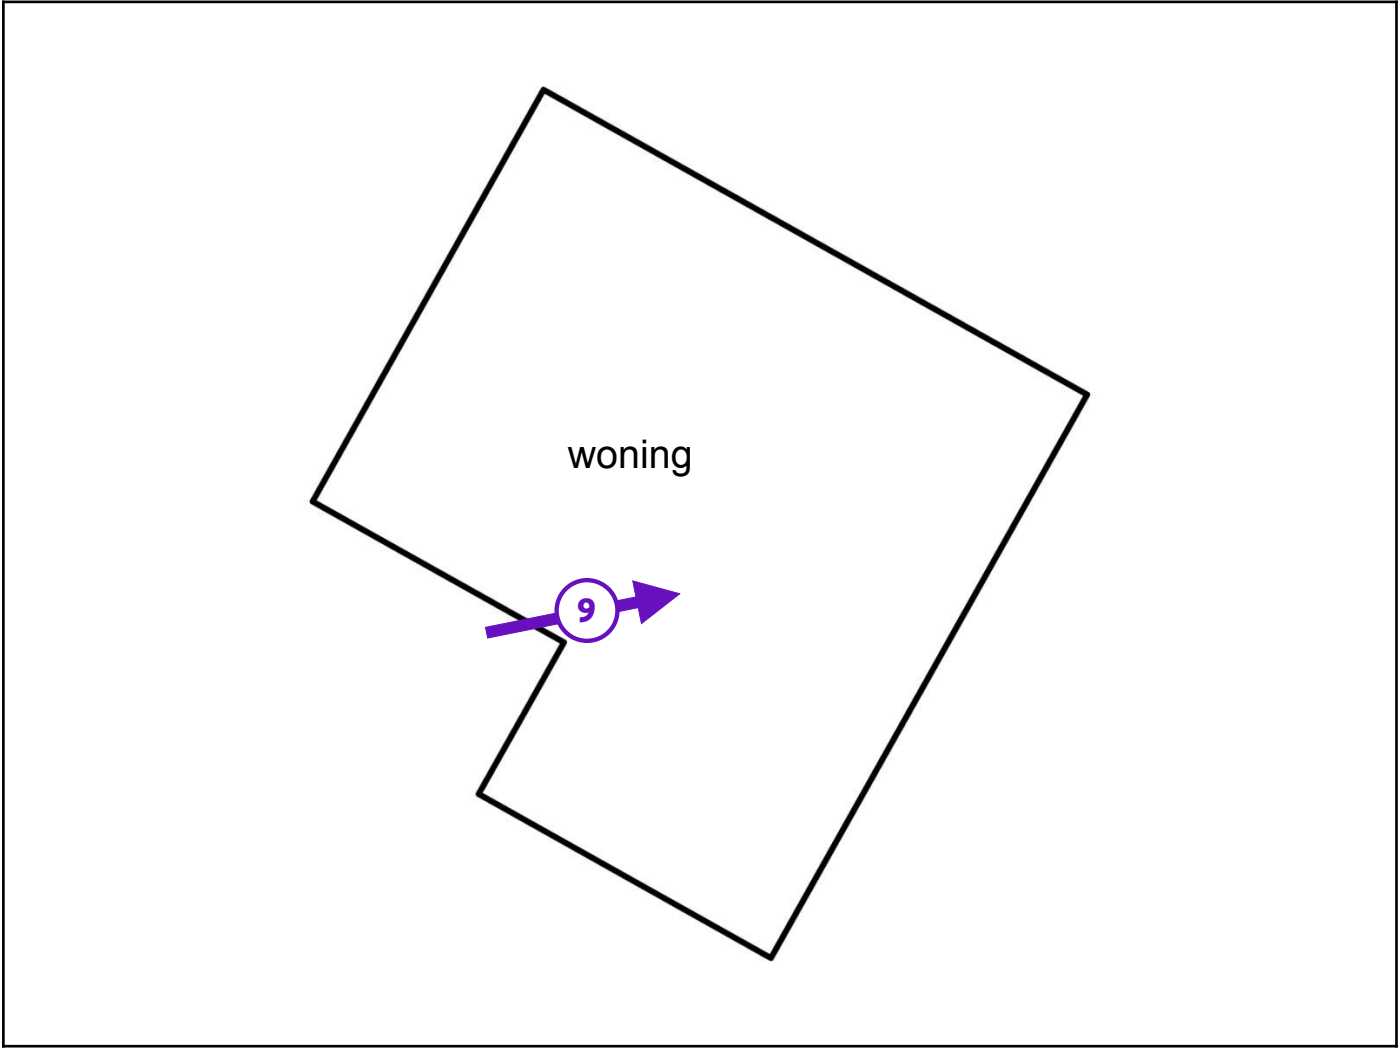
# Plan 2.1: Woning

| Beschrijving | Type | Actie |
|---|---|---|
| 9. Materialen van rookgaskanalen | Overige ruimte of materiaal | - |

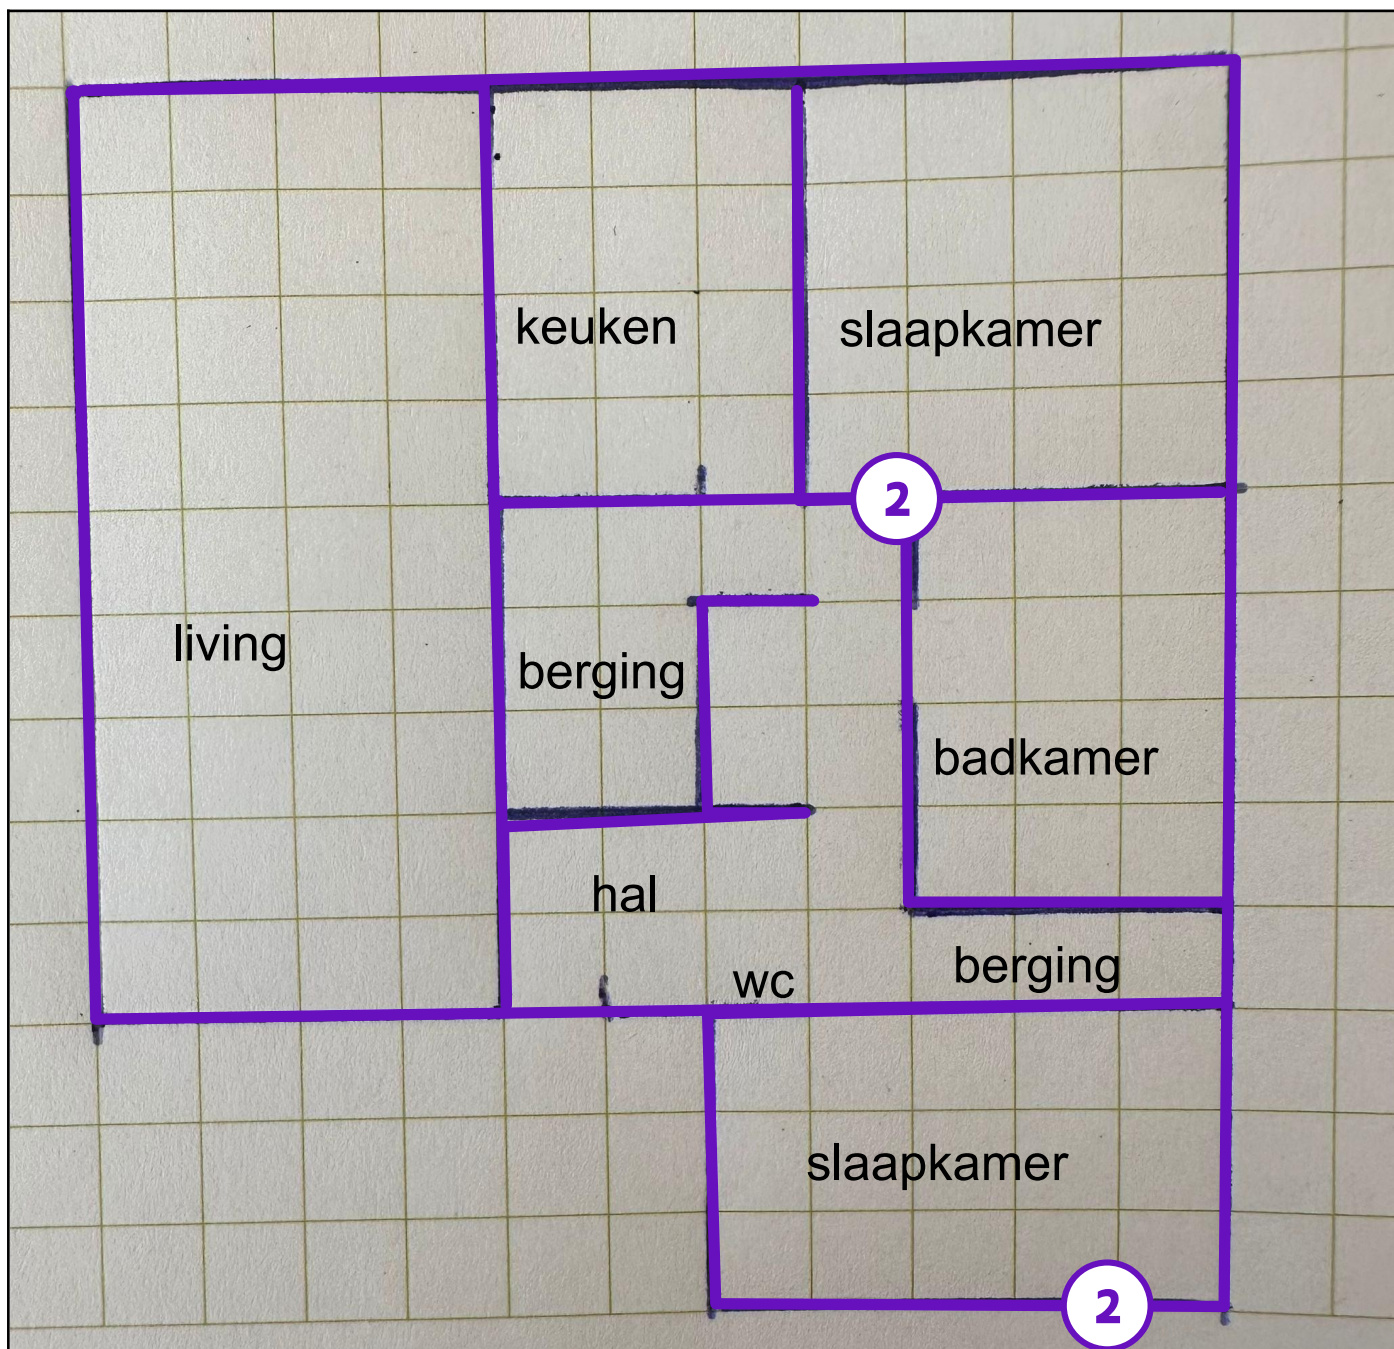
## Plan 2.2: gelijkvloers

| Beschrijving | Type | Actie |
|---|---|---|
| 2. wanden uit niet asbestverdachte materiaal | Advies | - |

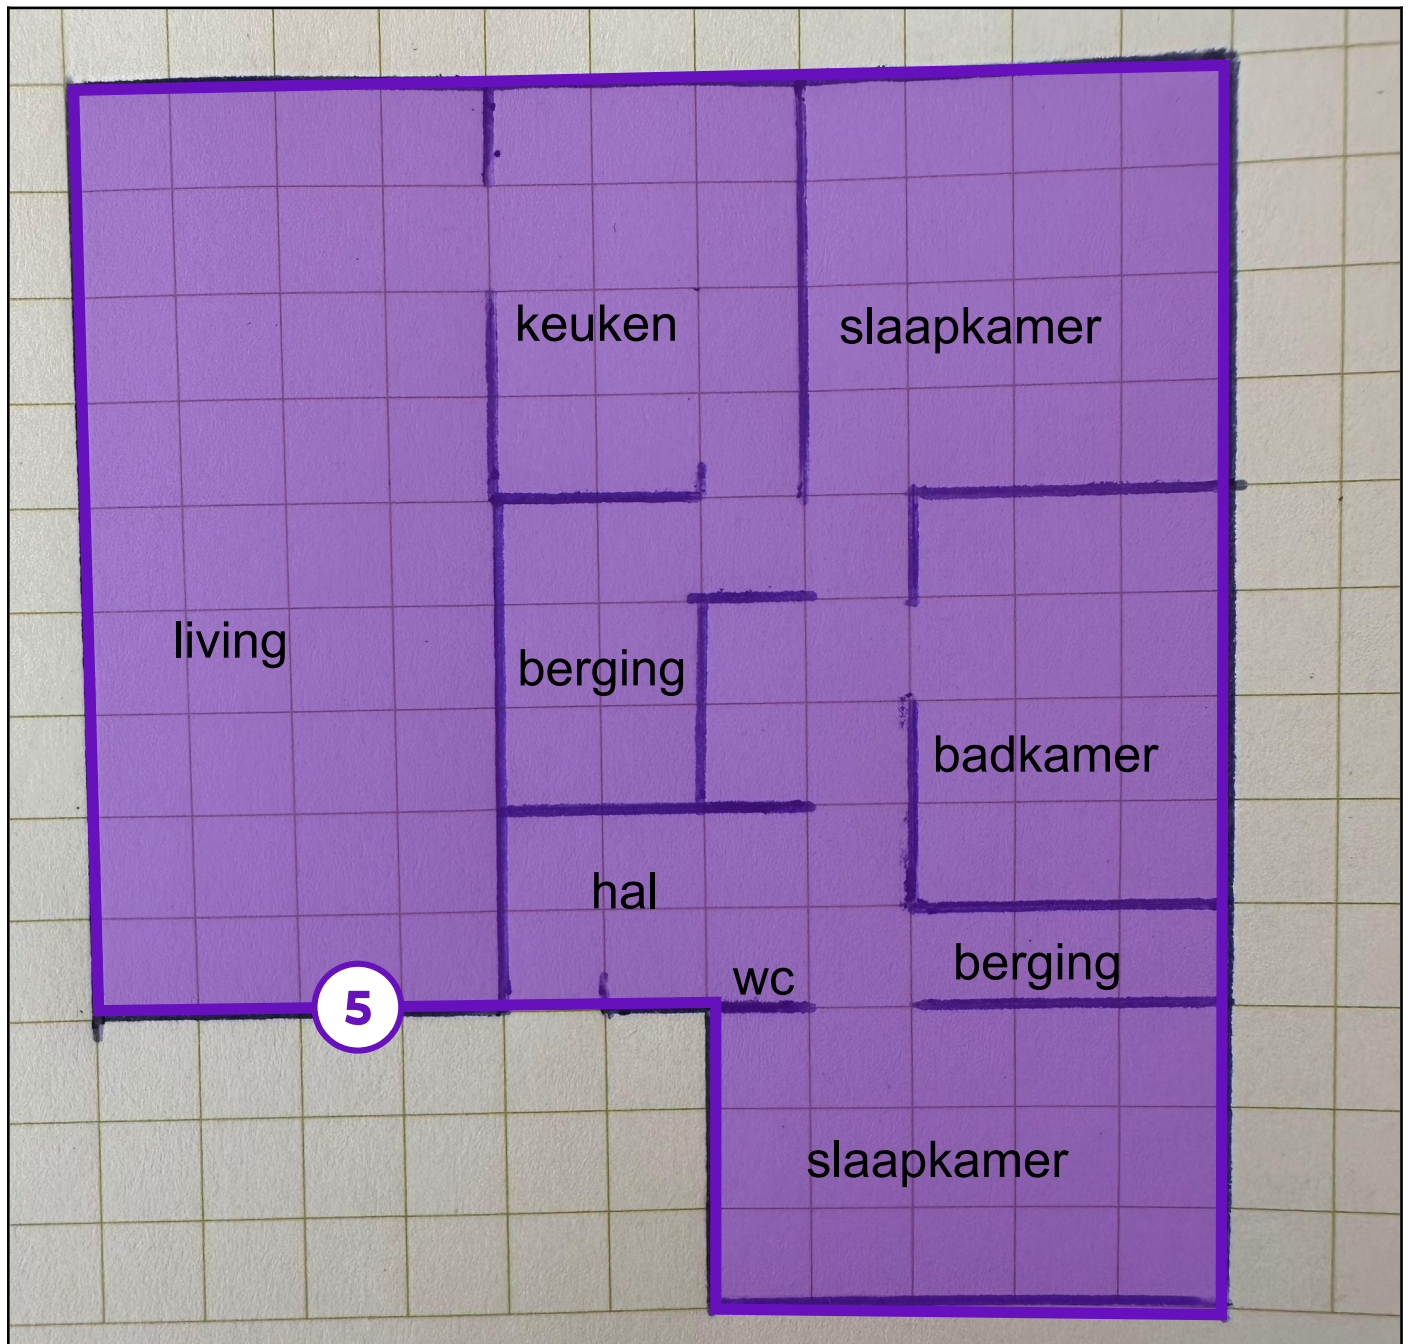
## Plan 2.3: gelijkvloers

| Beschrijving | Type | Actie |
|---|---|---|
| 5. plafonds uit niet asbestverdachte materiaal | Advies | - |

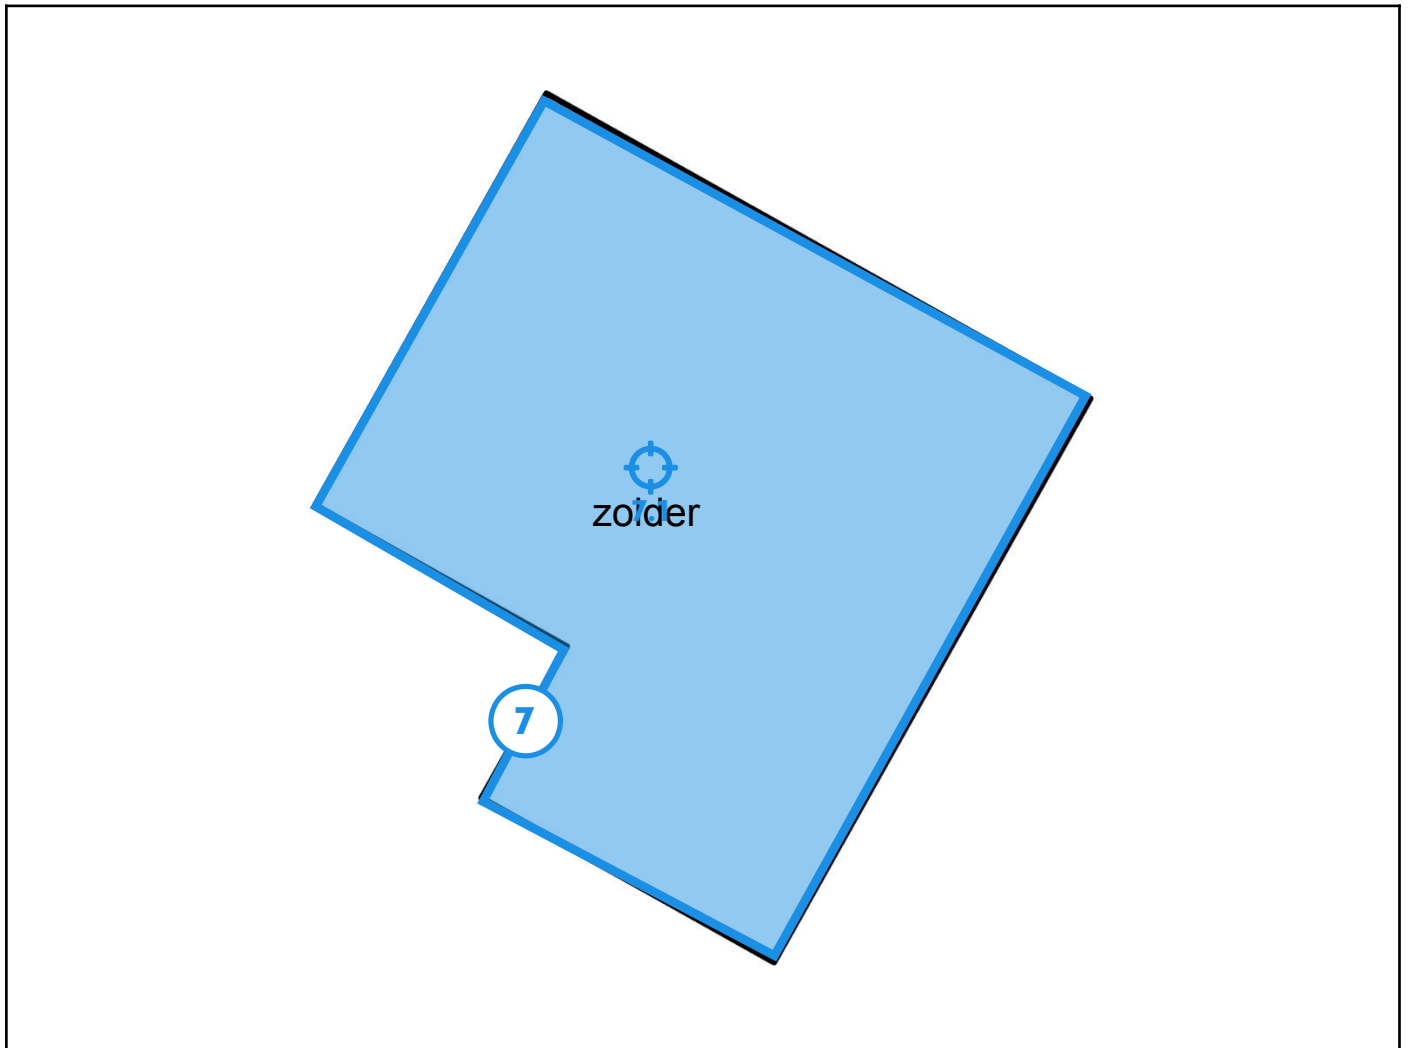
## Plan 2.4: Woning plan

| Beschrijving | Type | Actie |
|---|---|---|
| 7. onderdakplaat | Geen asbest | - |
| 7.1 Code: mm01 | Puntmonster | - |

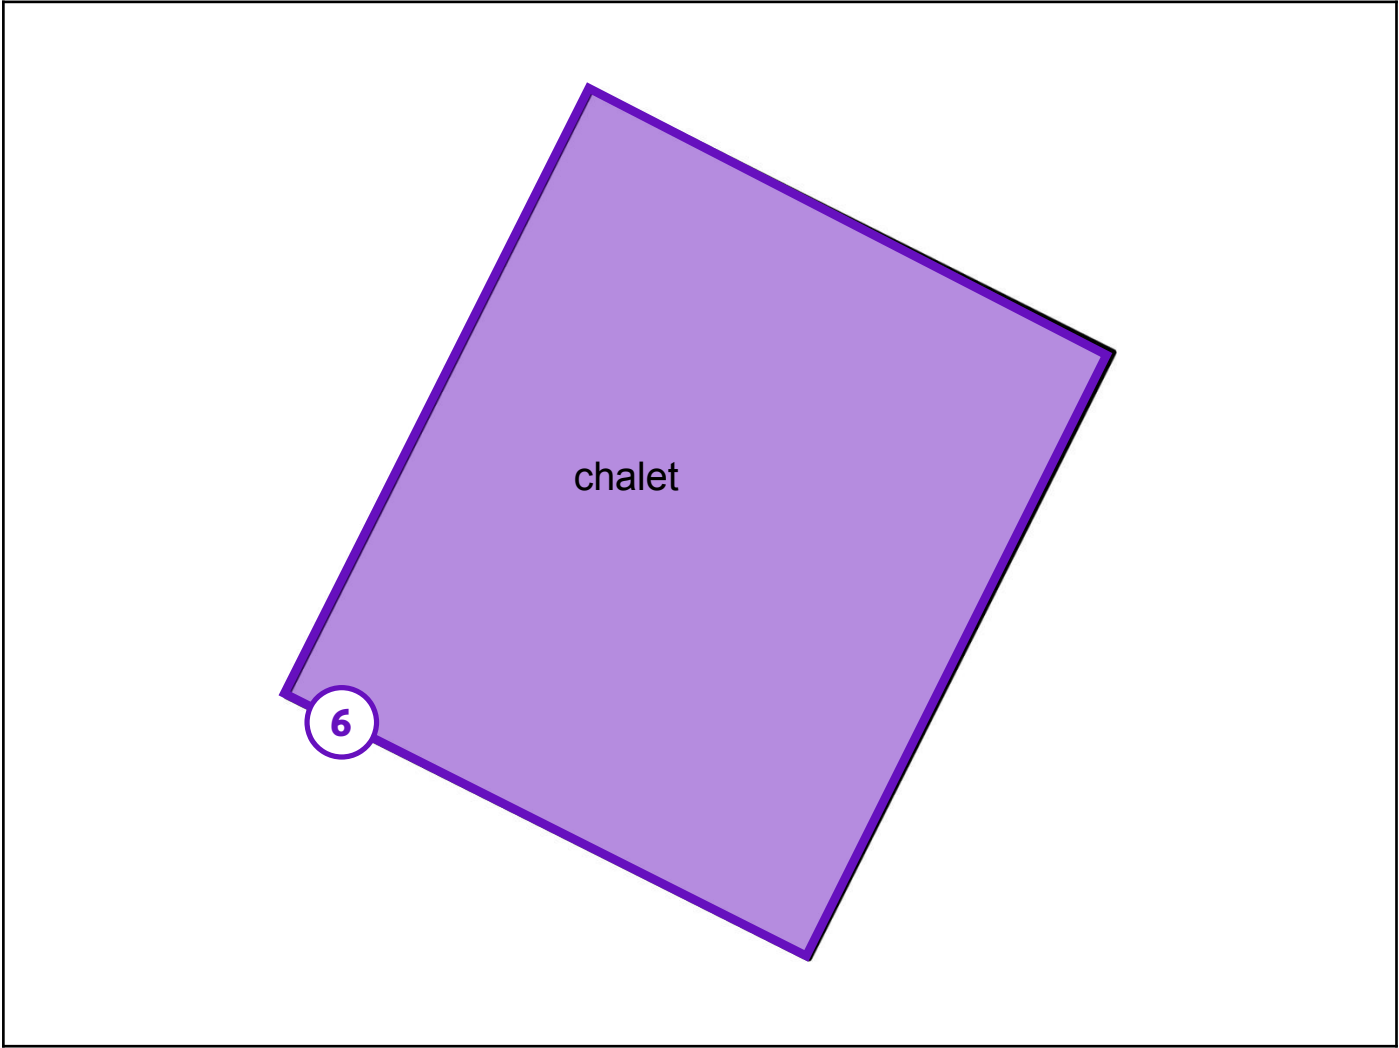
# Plan 5.1: chalet plan

| Beschrijving | Type | Actie |
|---|---|---|
| 6. chalet | Advies | - |

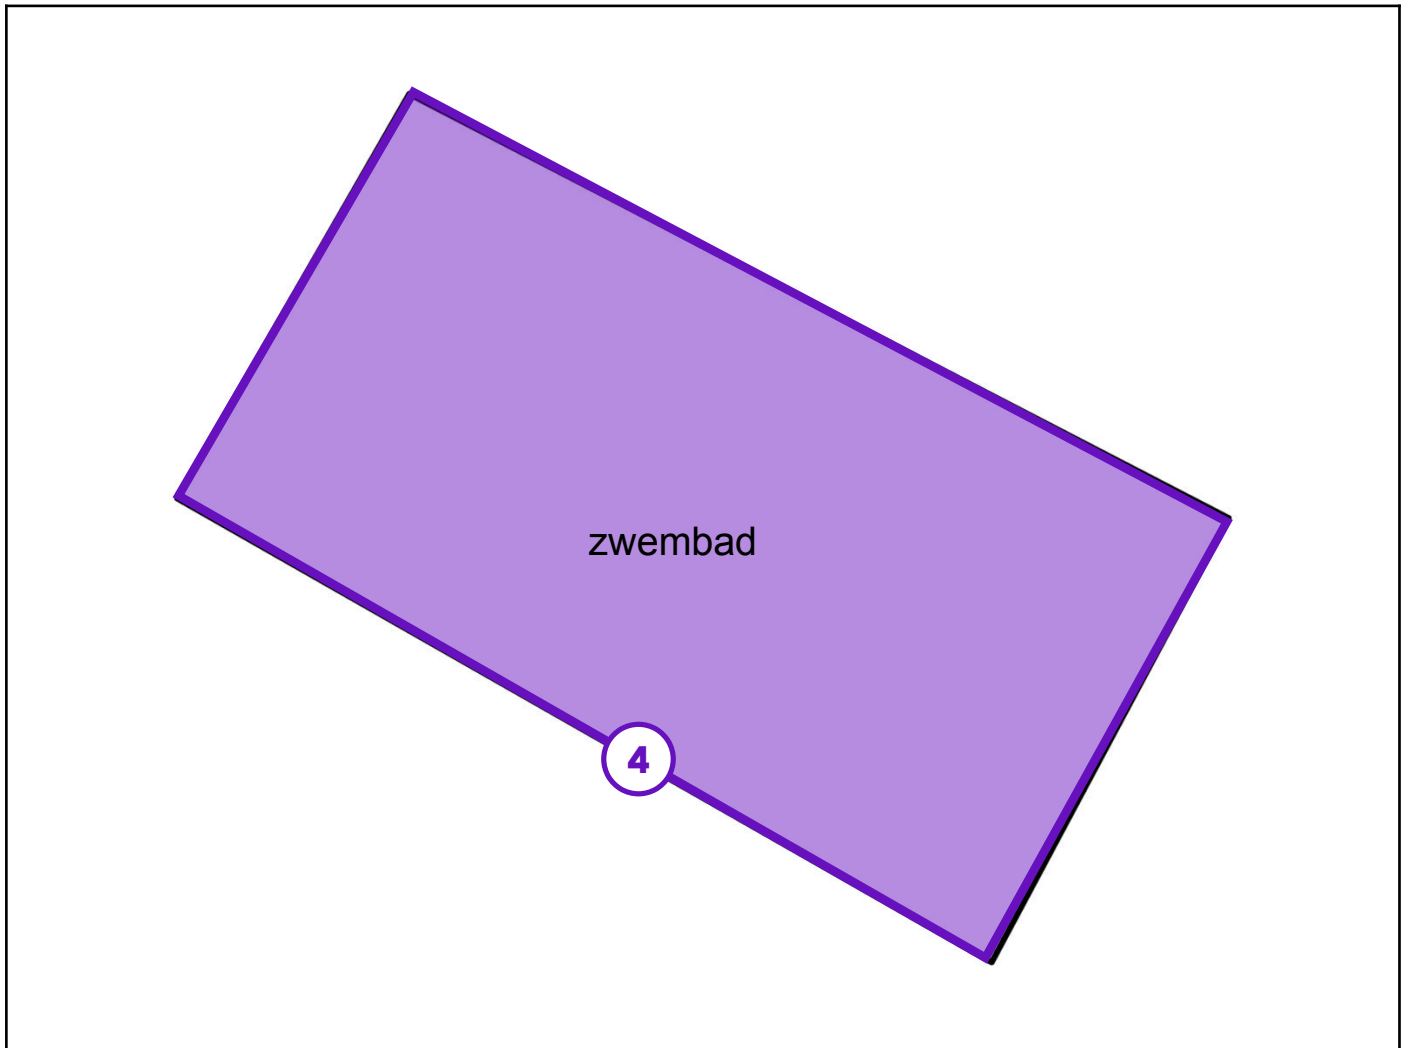
## Plan 6.1: zwembad plan

| Beschrijving | Type | Actie |
|---|---|---|
| 4. zwembad | Advies | - |

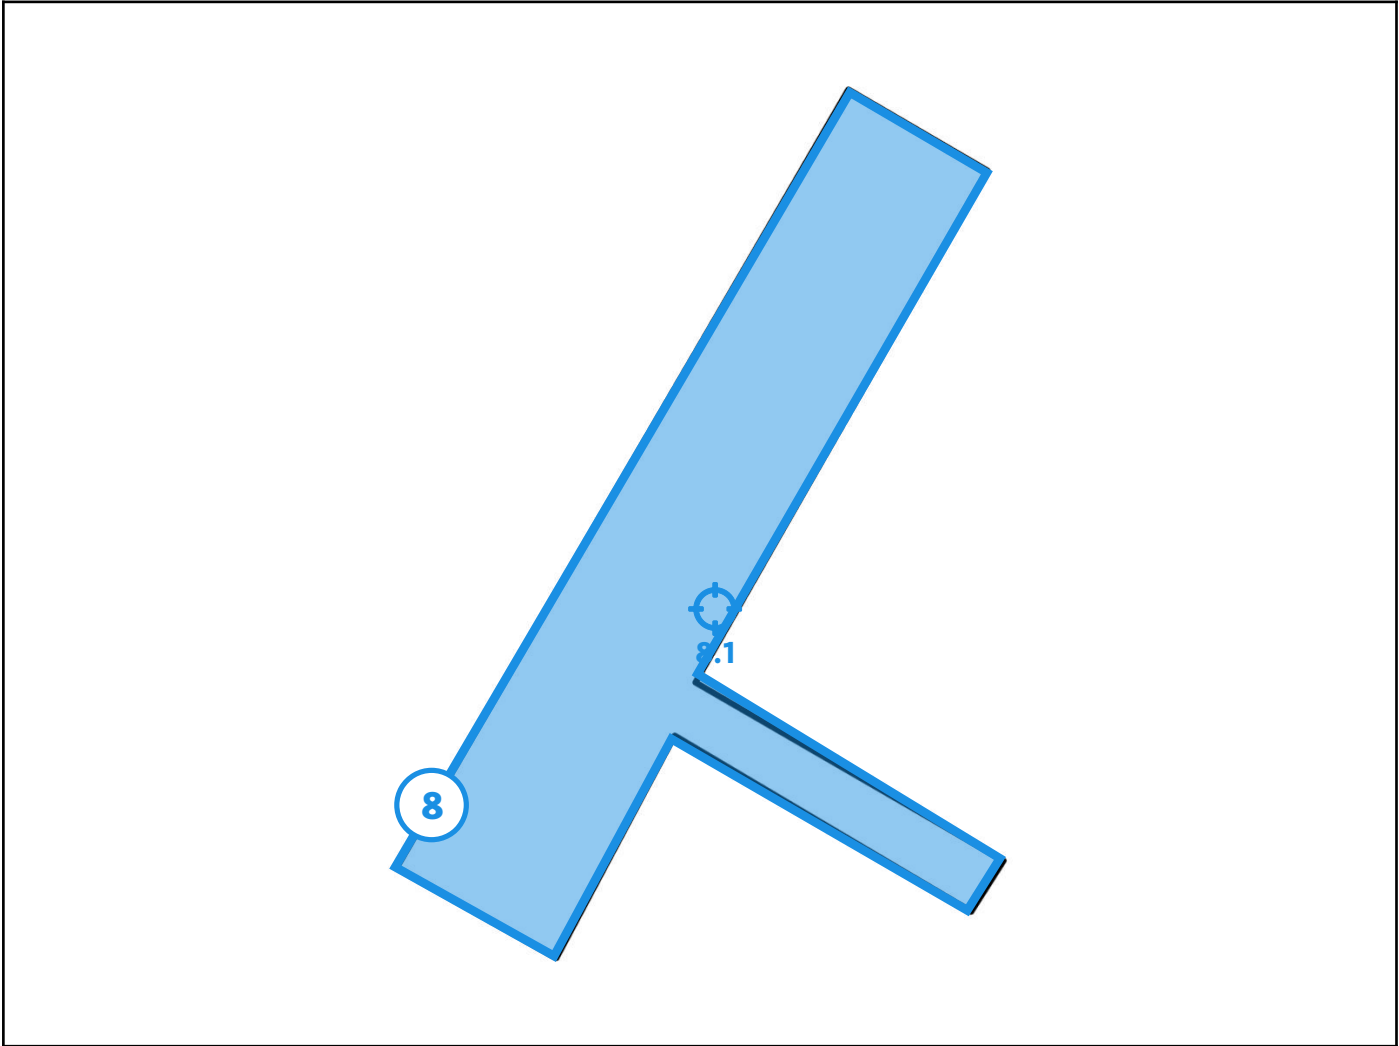
# Plan 7.1: verharding plan

| Beschrijving | Type | Actie |
|---|---|---|
| 8. asfalt | Geen asbest | - |
| 8.1 Code: mm02 | Puntmonster | - |
