# Asbestinventarisatetest

Halvemaanstraat 29, 9040 Gent

Attestnummer : 20260624-000188.000

Uitgegeven op : 24.06.2026

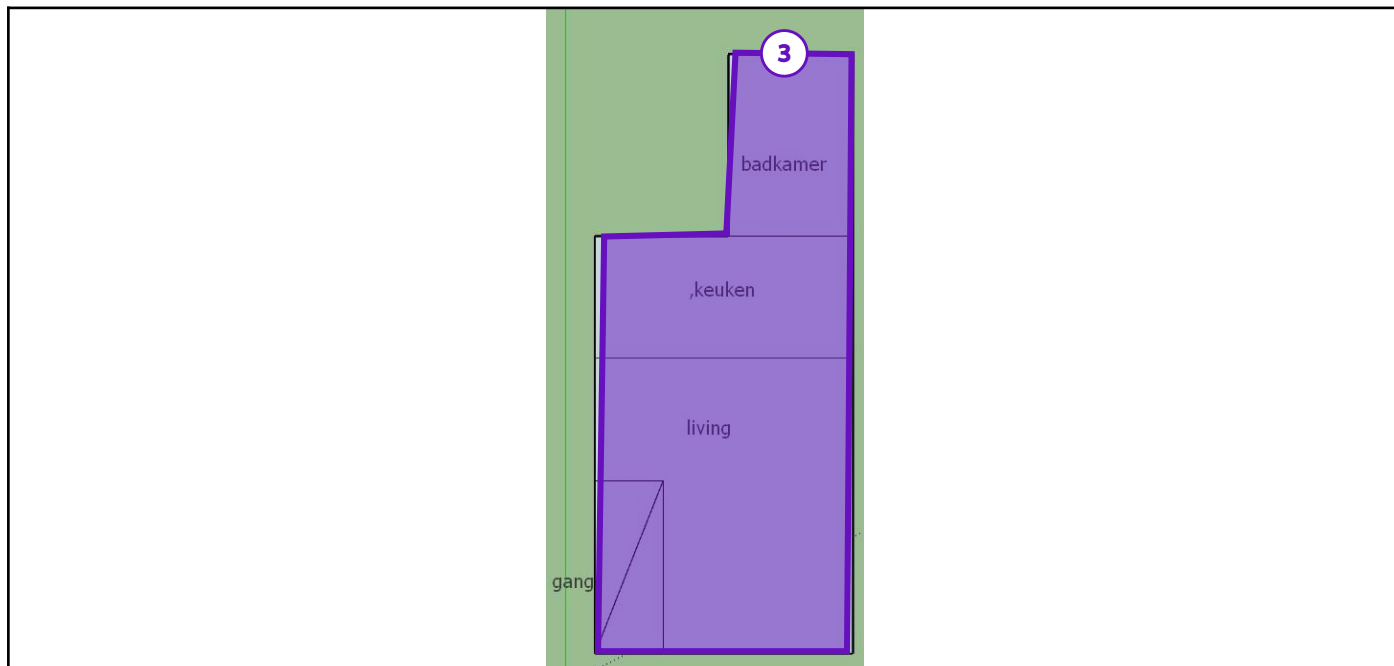
## Plan 1.1: gelijkvloers

| Beschrijving | Type | Actie |
|---|---|---|
| 3. Plafonds bestaande uit voorzetpanelen | Advies | - |

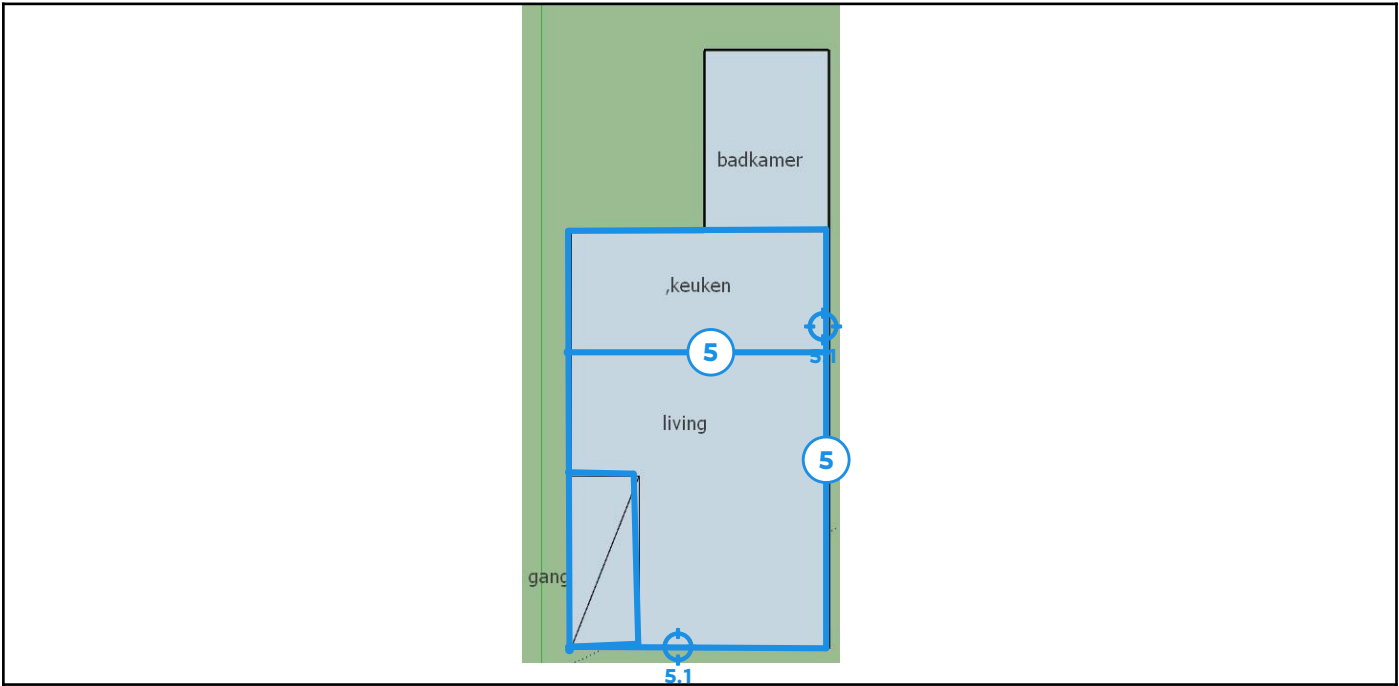
## Plan 1.2: gelijkvloers kopie

| Beschrijving | Type | Actie |
|---|---|---|
| 5.1 Code: MM1 | Mengmonster | - |

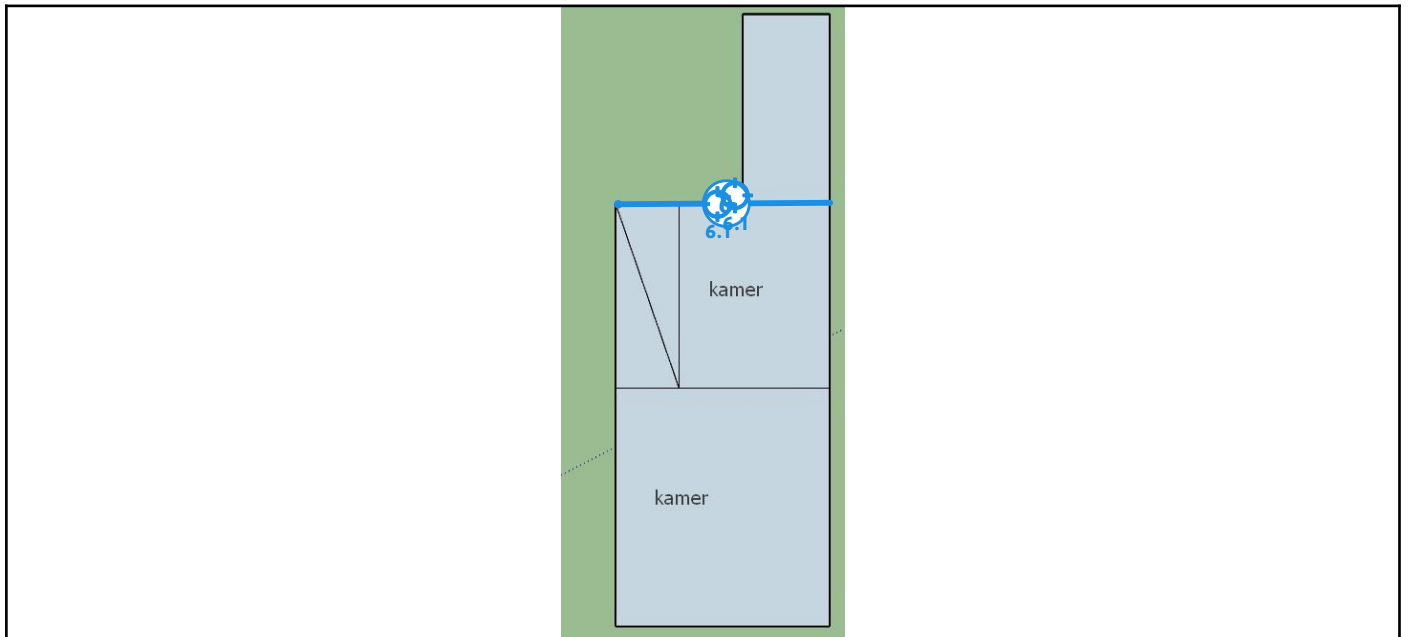
## Plan 1.3: eerste verdiep

| Beschrijving | Type | Actie |
|---|---|---|
| 6.1 Code: MM2 | Mengmonster | - |

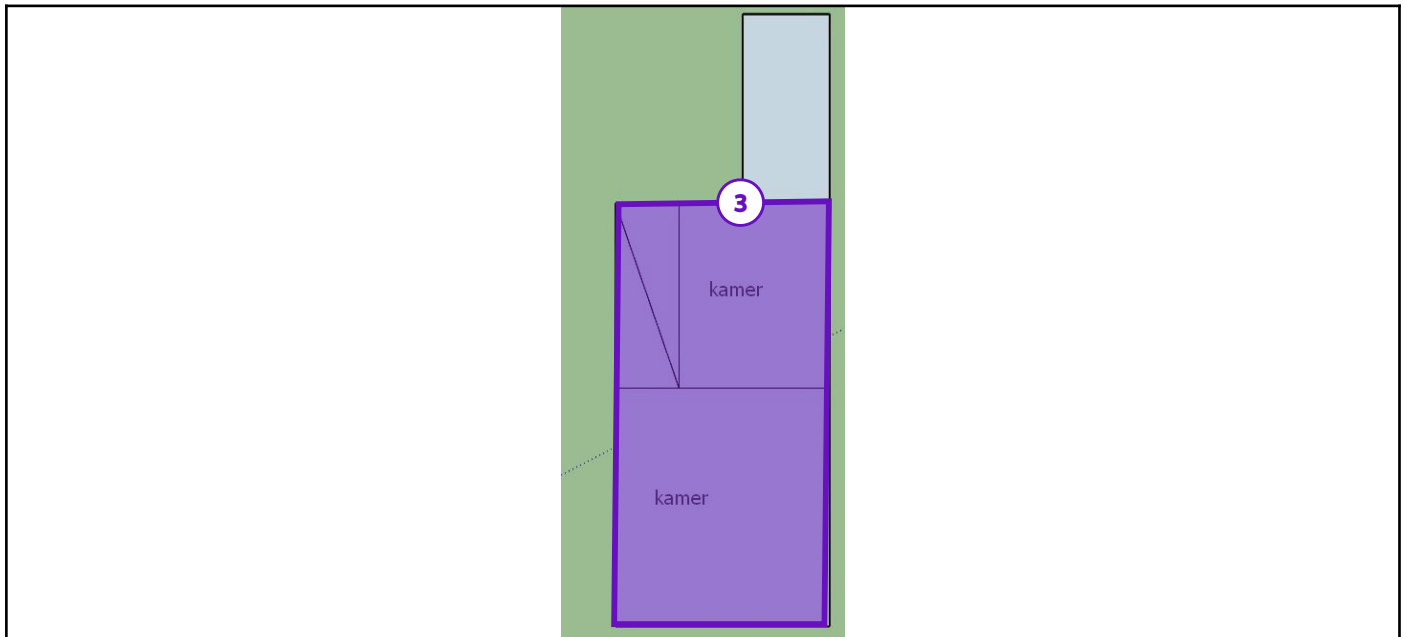
## Plan 1.4: eerste verdiep kopie

| Beschrijving | Type | Actie |
|---|---|---|
| 3. Plafonds bestaande uit voorzetpanelen | Advies | - |
