# Asbestinventarisatattest

Mechelbaan 15, 2500 Lier

Attestnummer : 20260921-000387.000

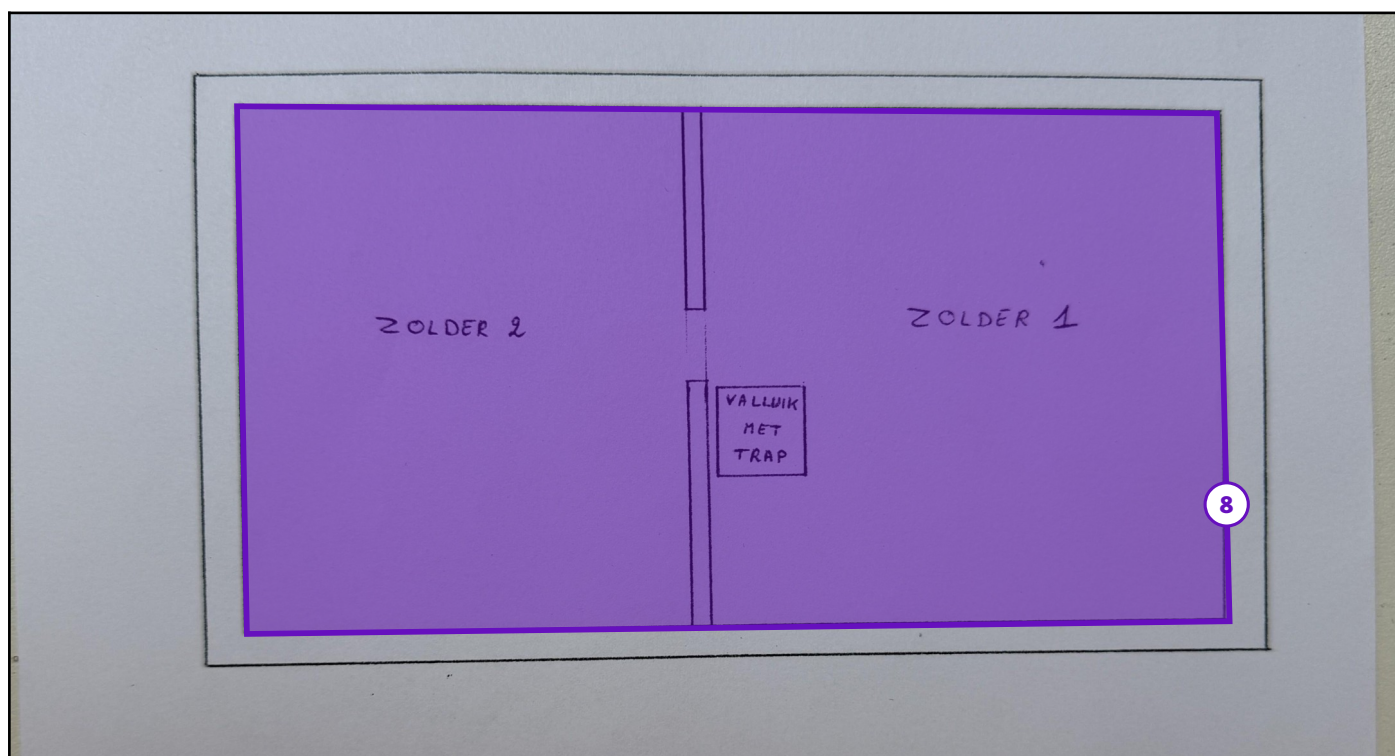
## Plan 1.5: Plan zolder

| Beschrijving | Type | Actie |
|---|---|---|
| 8. Dakbedekking | Overige ruimte of materiaal | - |

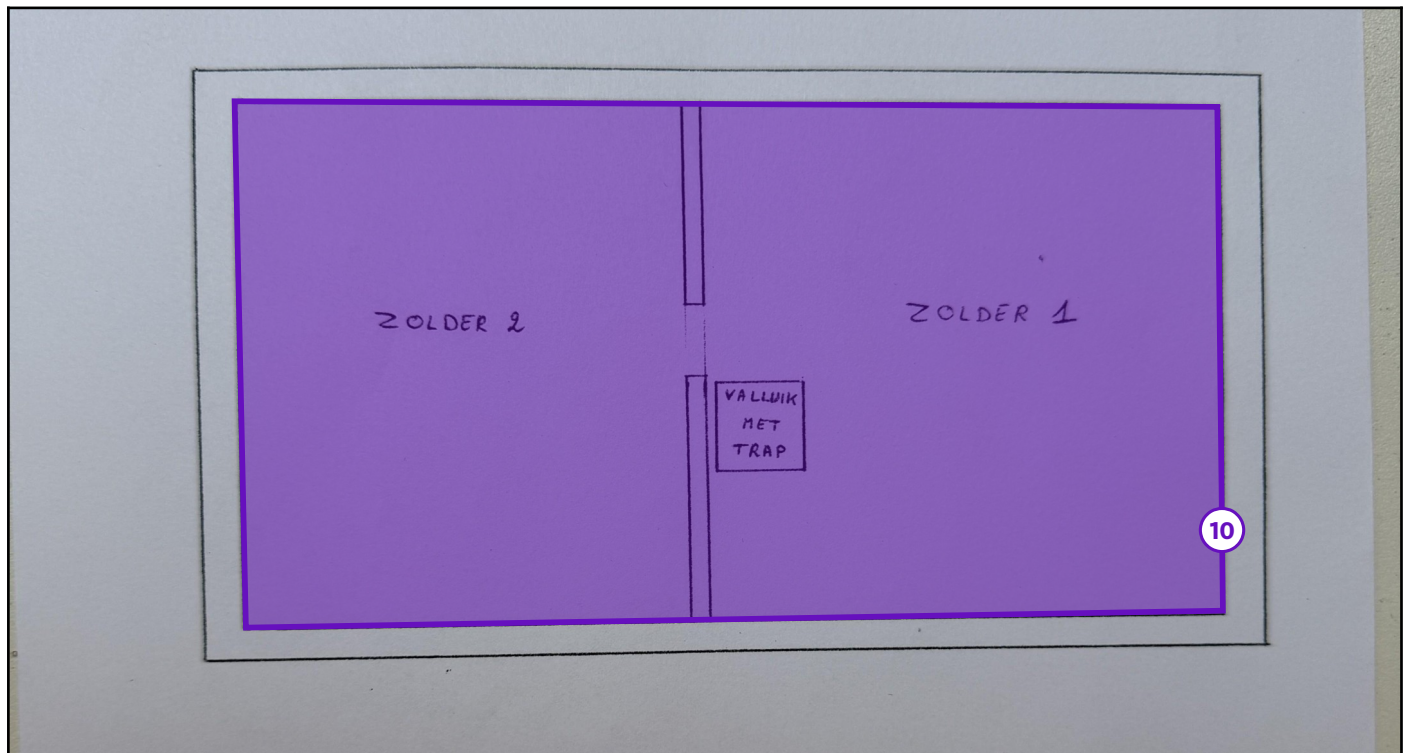
## Plan 1.6: Plan zolder

| Beschrijving | Type | Actie |
|---|---|---|
| 10. Materialen onder de dakbedekking | Overige ruimte of materiaal | - |

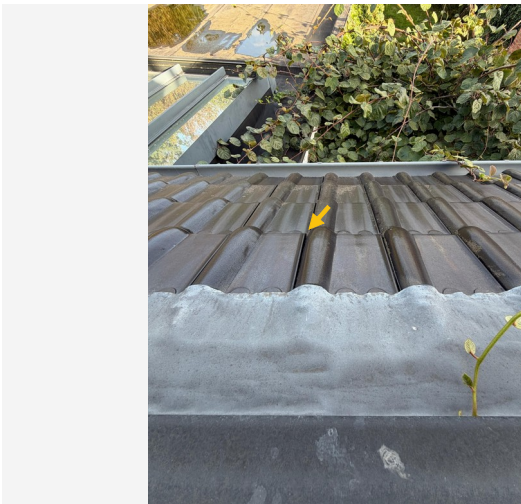
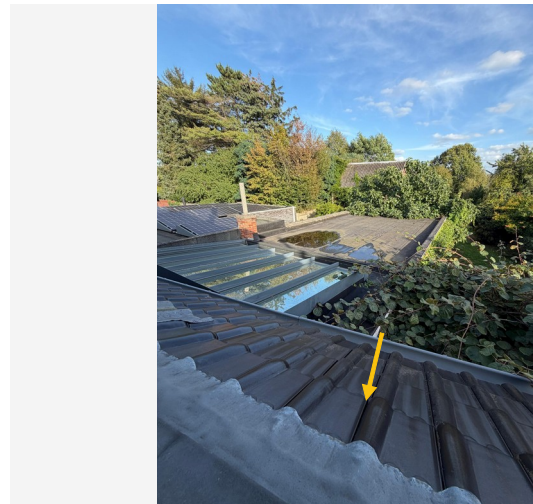
## Fiche 10: Materialen onder de dakbedekking

| Beschrijving | Notitie | Terug te vinden op plannen |
|---|---|---|
| Fiche 10: Materialen onder de dakbedekking | Factuur van dakwerken Leflot toegevoegd | Plan 1.6: Plan zolder |
