# Asbestinventarisatetest

Canadastraat 64, 3530 Houthalen-Helchteren

Attestnummer : 20260413-000273.000

Uitgegeven op : 13.04.2026

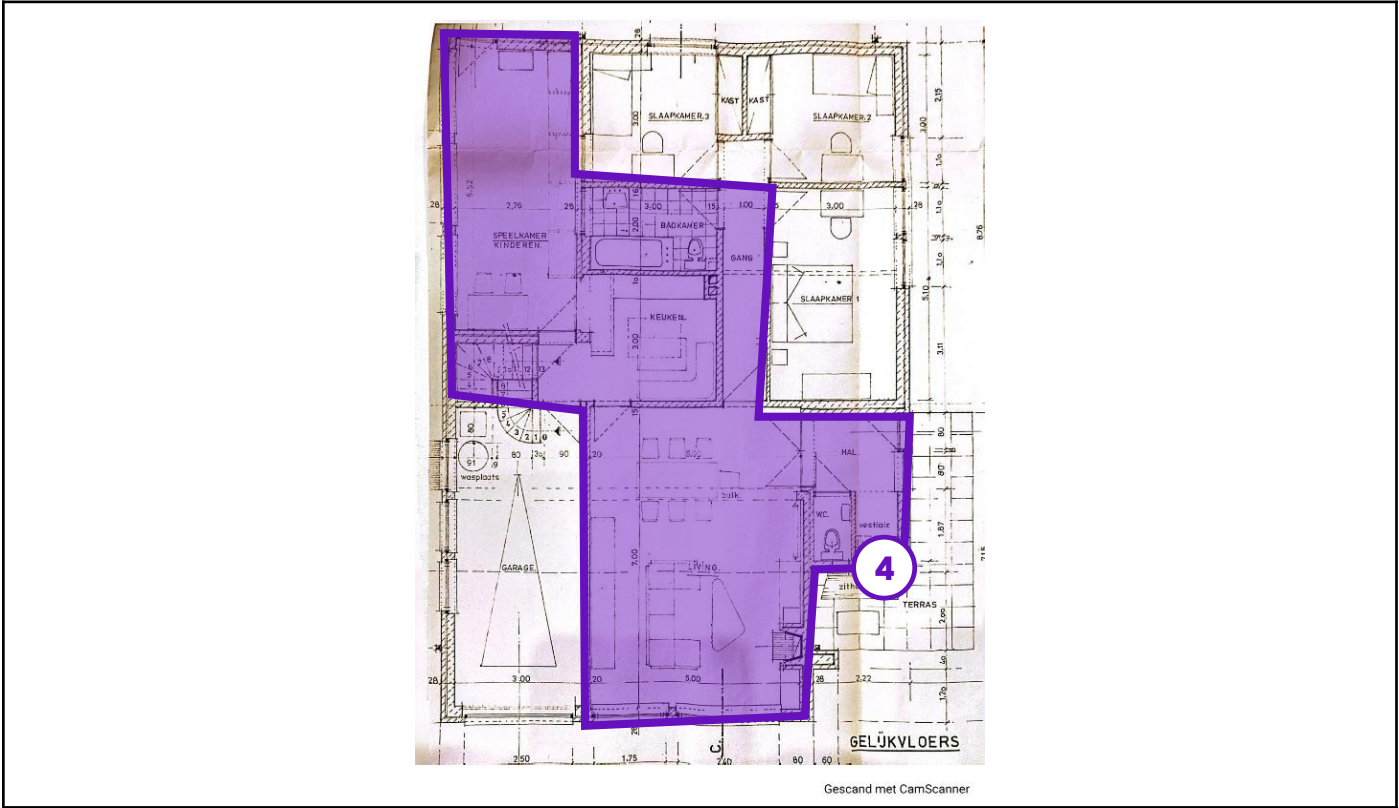
# Plan 1.4: Grondplan

| Beschrijving | Type | Actie |
|---|---|---|
| 4. Voorzetwanden en plafonds | Advies | - |

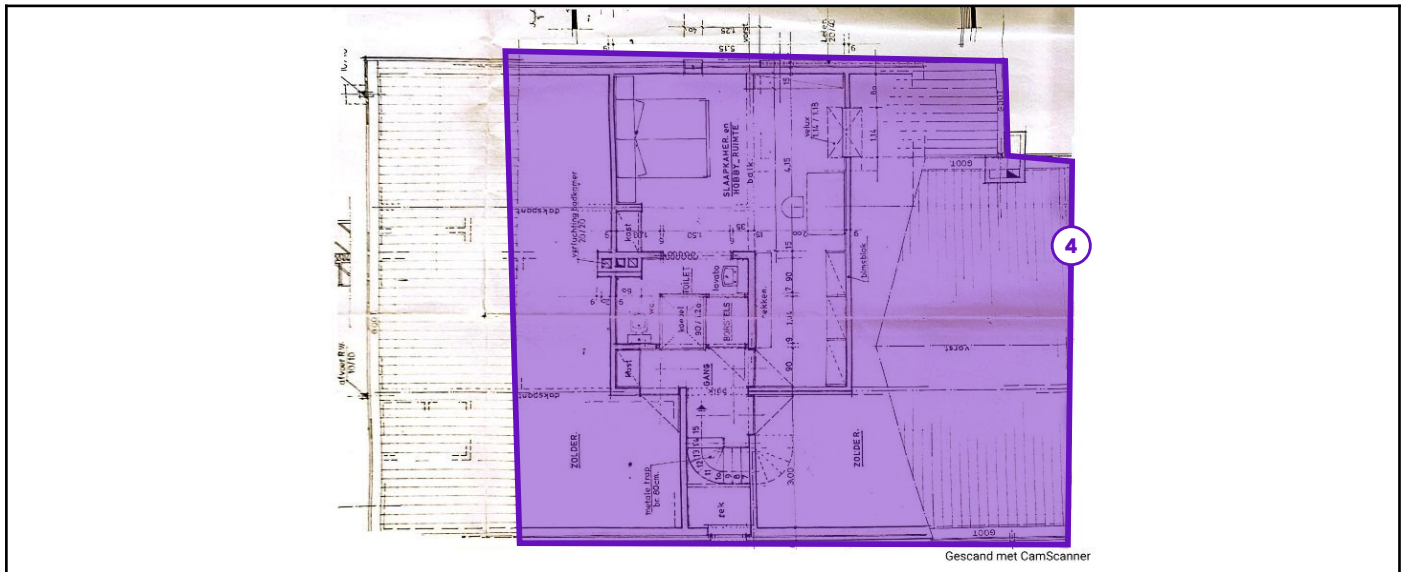
## Plan 1.8: Verdiepingplan

| Beschrijving | Type | Actie |
|---|---|---|
| 4. Voorzetwanden en plafonds | Advies | - |

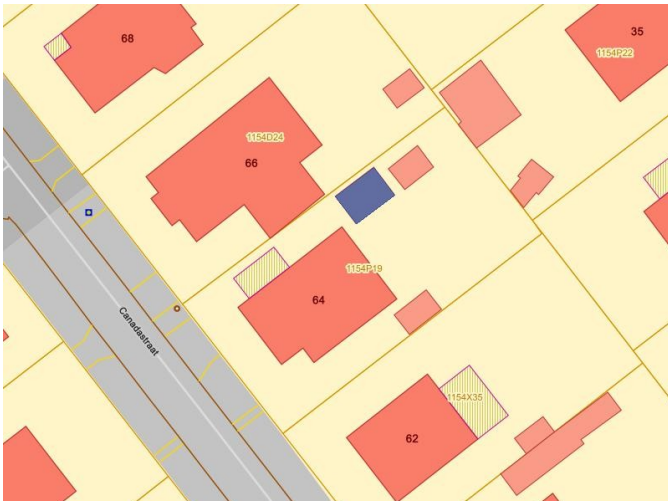
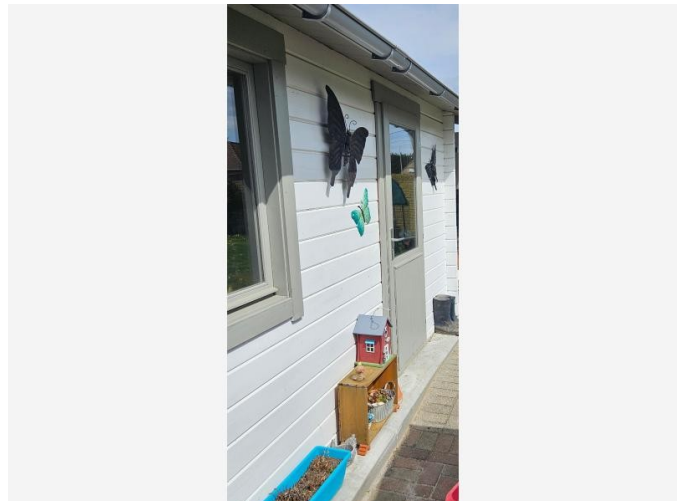
## Zone 4: Tuinhuis

- 0 Asbestmaterialen
- 0 Beperkingen
- 0 Uitsluitingen
- 0 Roerende goederen
- 0 Puin, steenslag, (water)bodem
- 1 **Advies**
- 0 Geen asbest

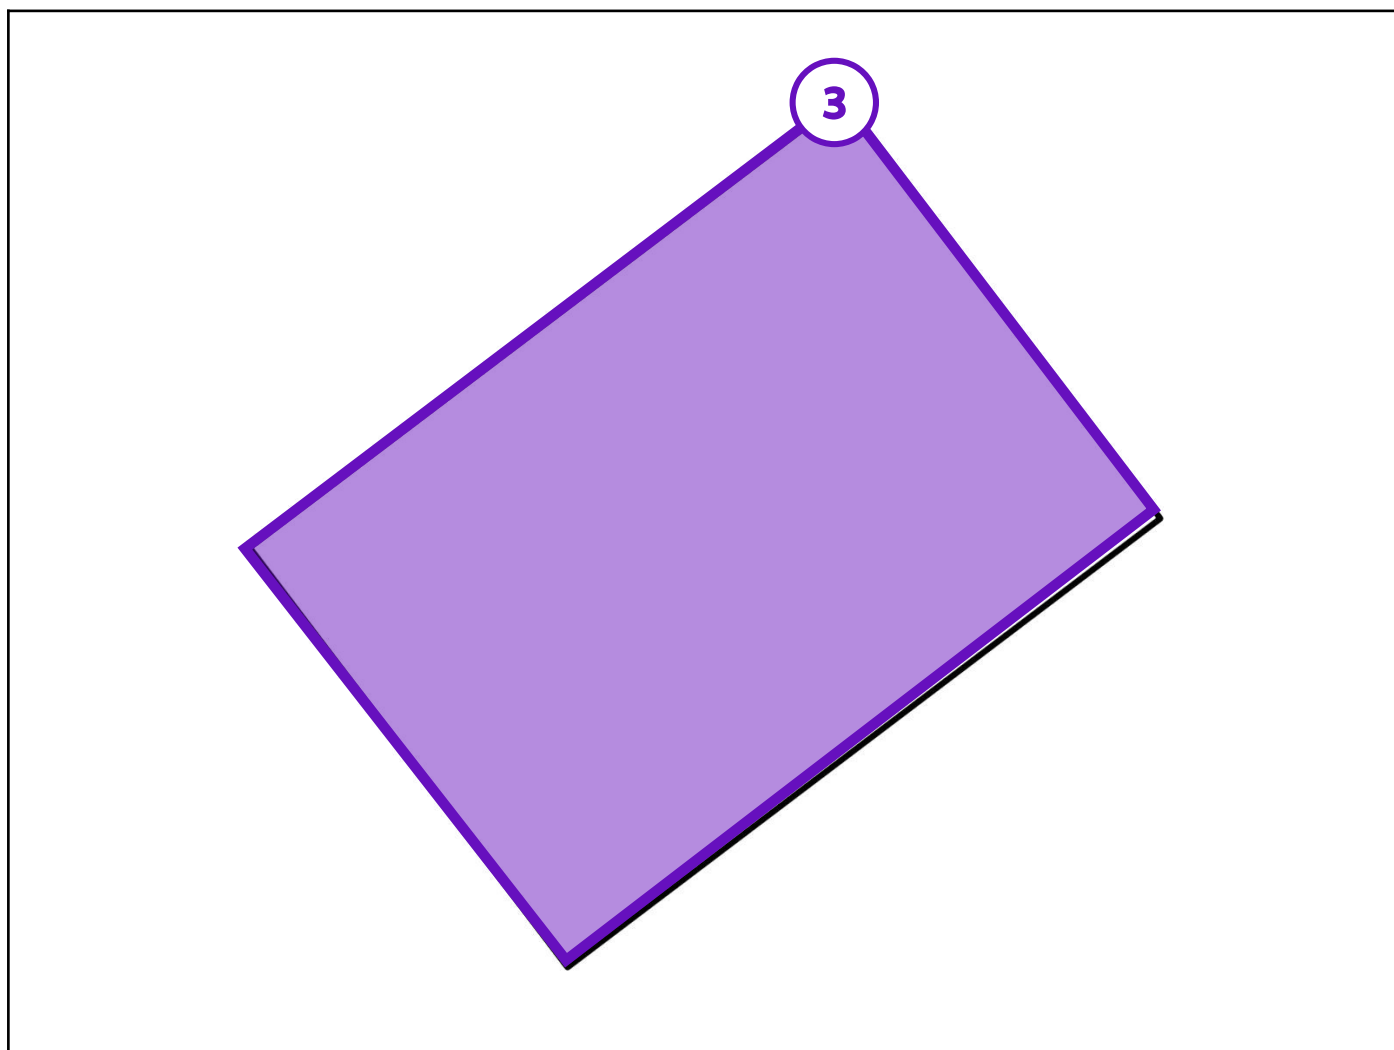
## Plan 4.1: Tuinhuis plan

| Beschrijving | Type | Actie |
|---|---|---|
| 3. Tuinhuis | Advies | - |
