# Asbestinventarisatetest

Schoolstraat 6, 2470 Retie

Attestnummer : **20260714-000523.000**

**Asbestveilig** (maar mogelijk niet asbestvrij)

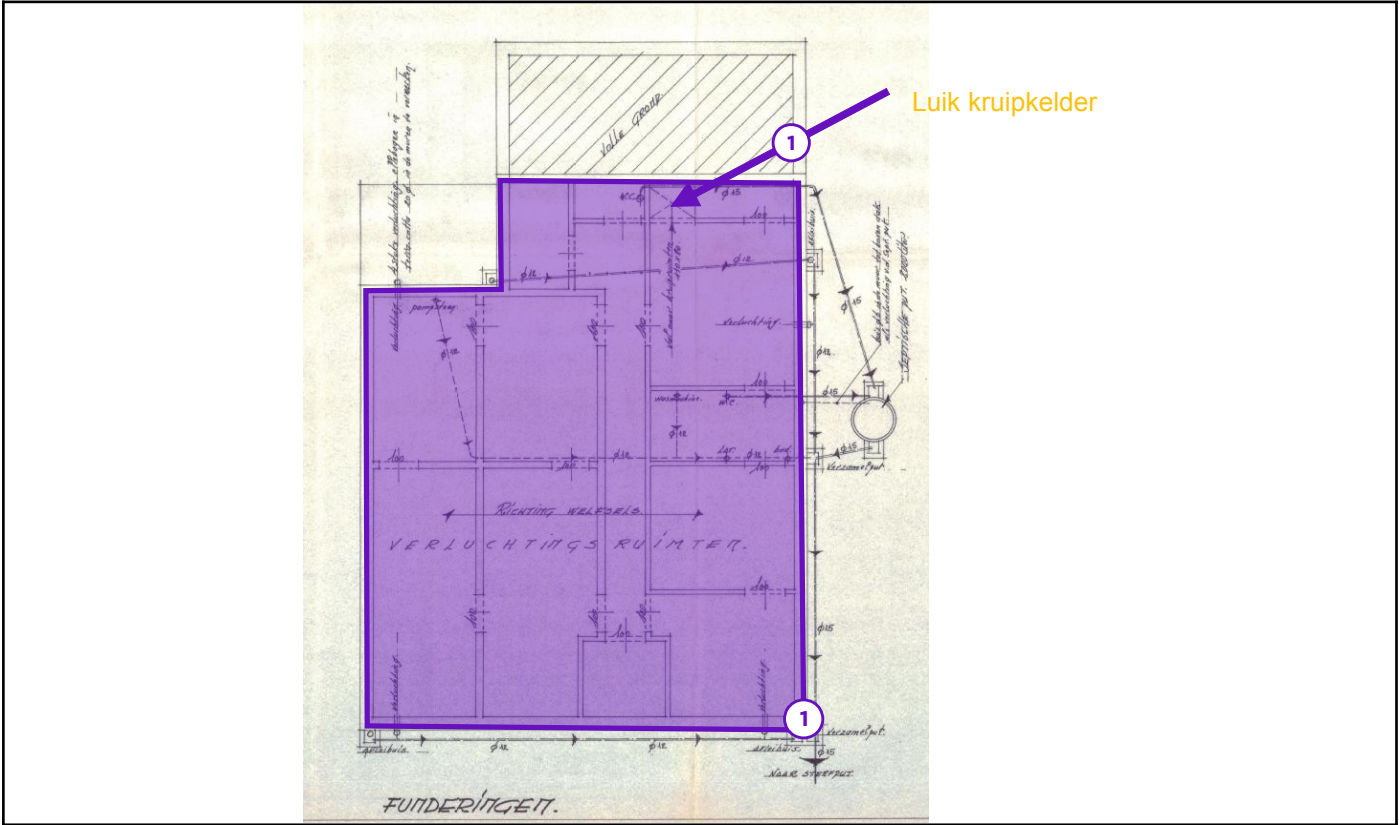
# Plan 1.1: Woning - fundering

| Beschrijving | Type | Actie |
|---|---|---|
| 1. Woning - Kruipkelder | Beperking | - |

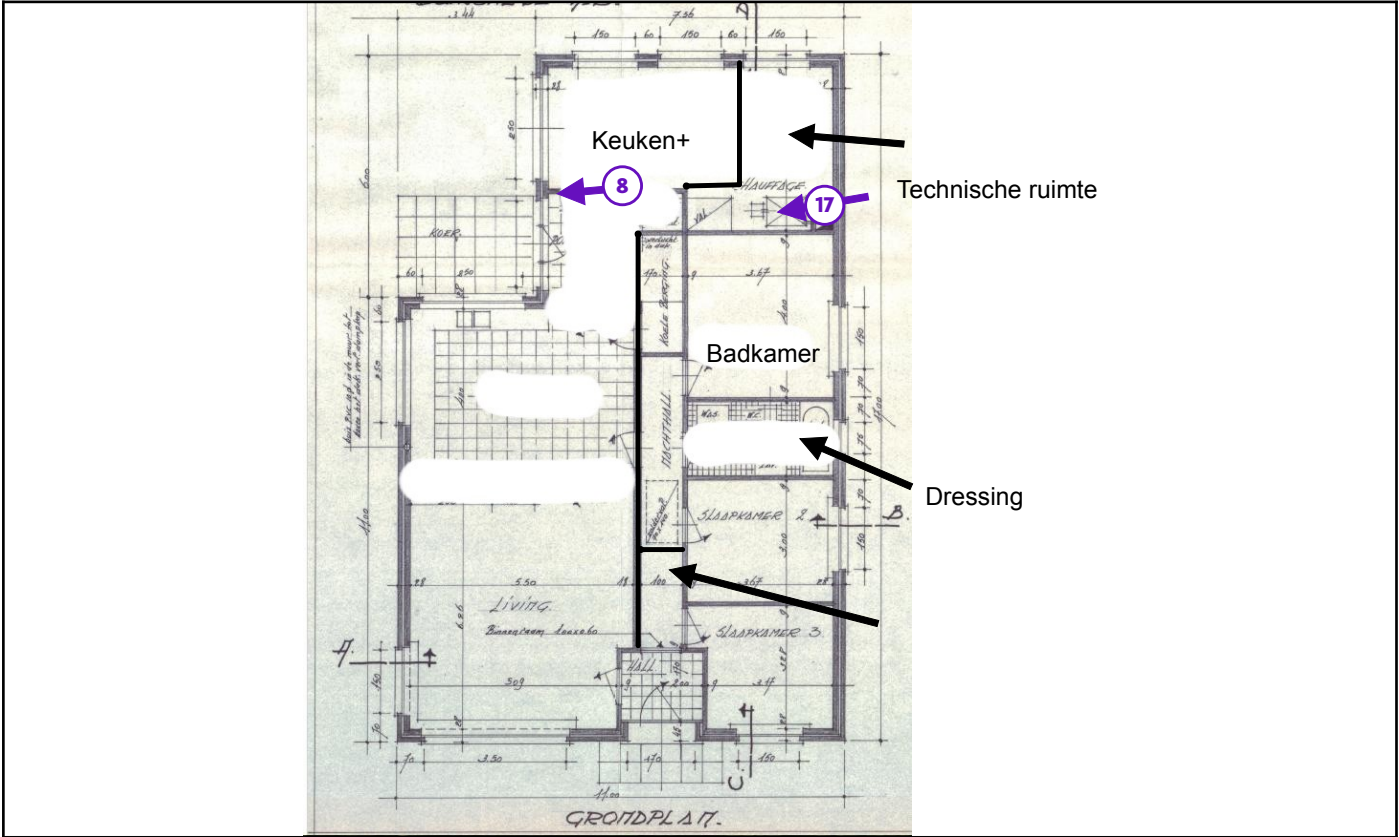
# Plan 1.2: Woning - Gelijkvloers

| Beschrijving | Type | Actie |
|---|---|---|
| 8. Woning - Antidreun spoelbak keuken | Advies | - |
| 17. Woning - Verwarmingsinstallatie | Overige ruimte of materiaal | - |

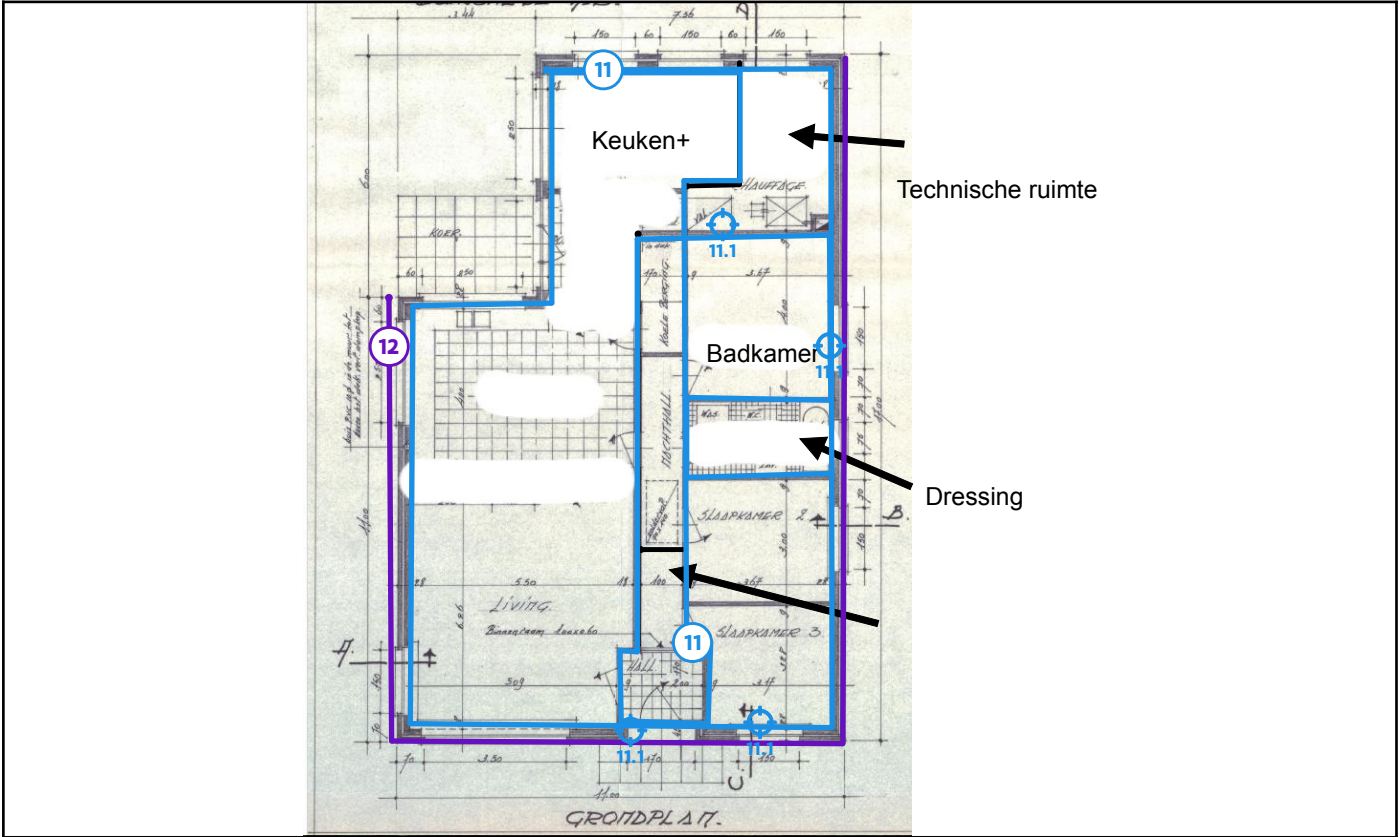
# Plan 1.3: Woning - Gelijkvloers (wand)

| Beschrijving | Type | Actie |
|---|---|---|
| 11. Woning - Pleister wand | Geen asbest | - |
| 11.1 Code: MM02 - Pleister wand | Mengmonster | - |
| 12. Woning - Crepi buitengevel | Overige ruimte of materiaal | - |

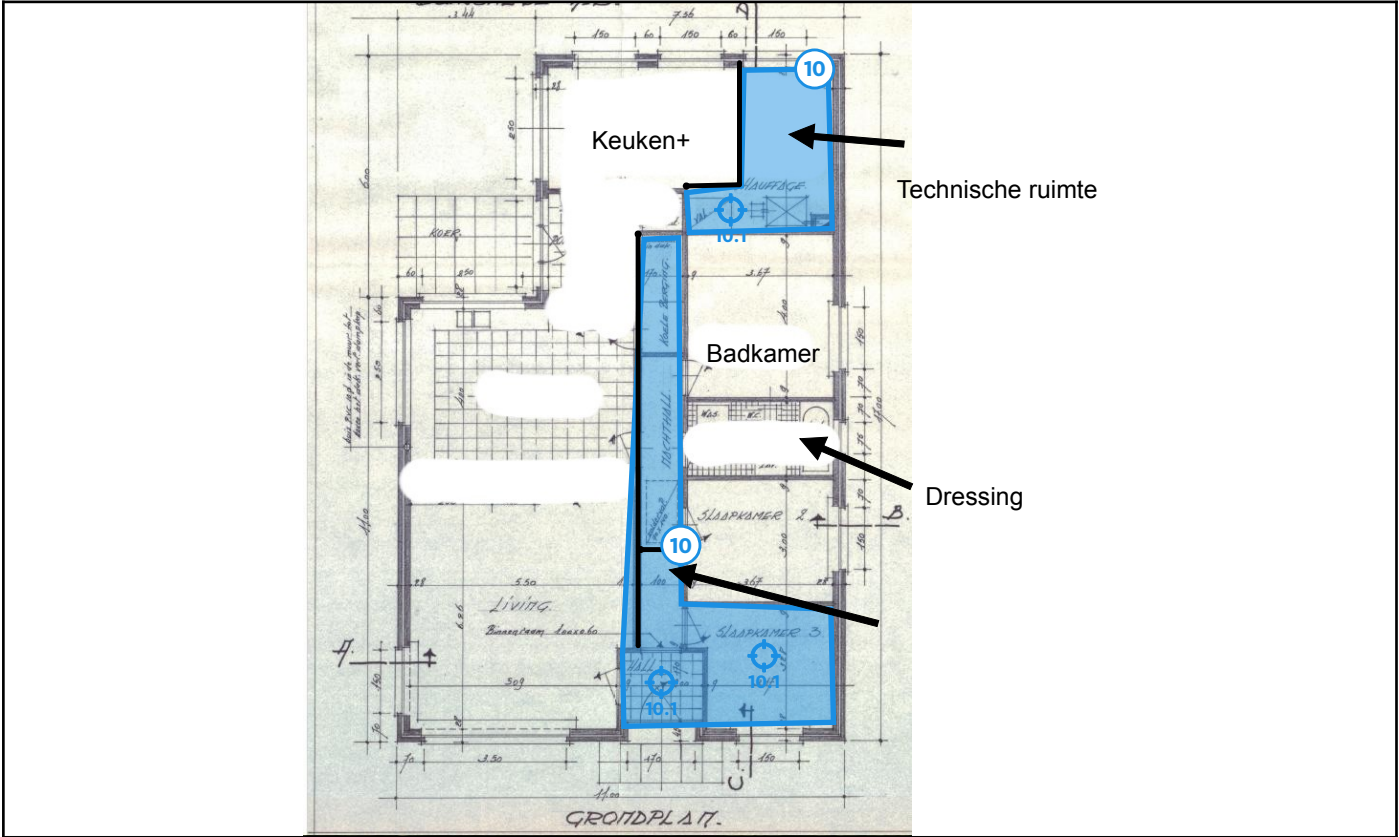
# Plan 1.4: Woning - Gelijkvloers (plafond)

| Beschrijving | Type | Actie |
|---|---|---|
| 10. Woning - Pleister plafond | Geen asbest | - |
| 10.1 Code: MM01 - Pleister plafond | Mengmonster | - |

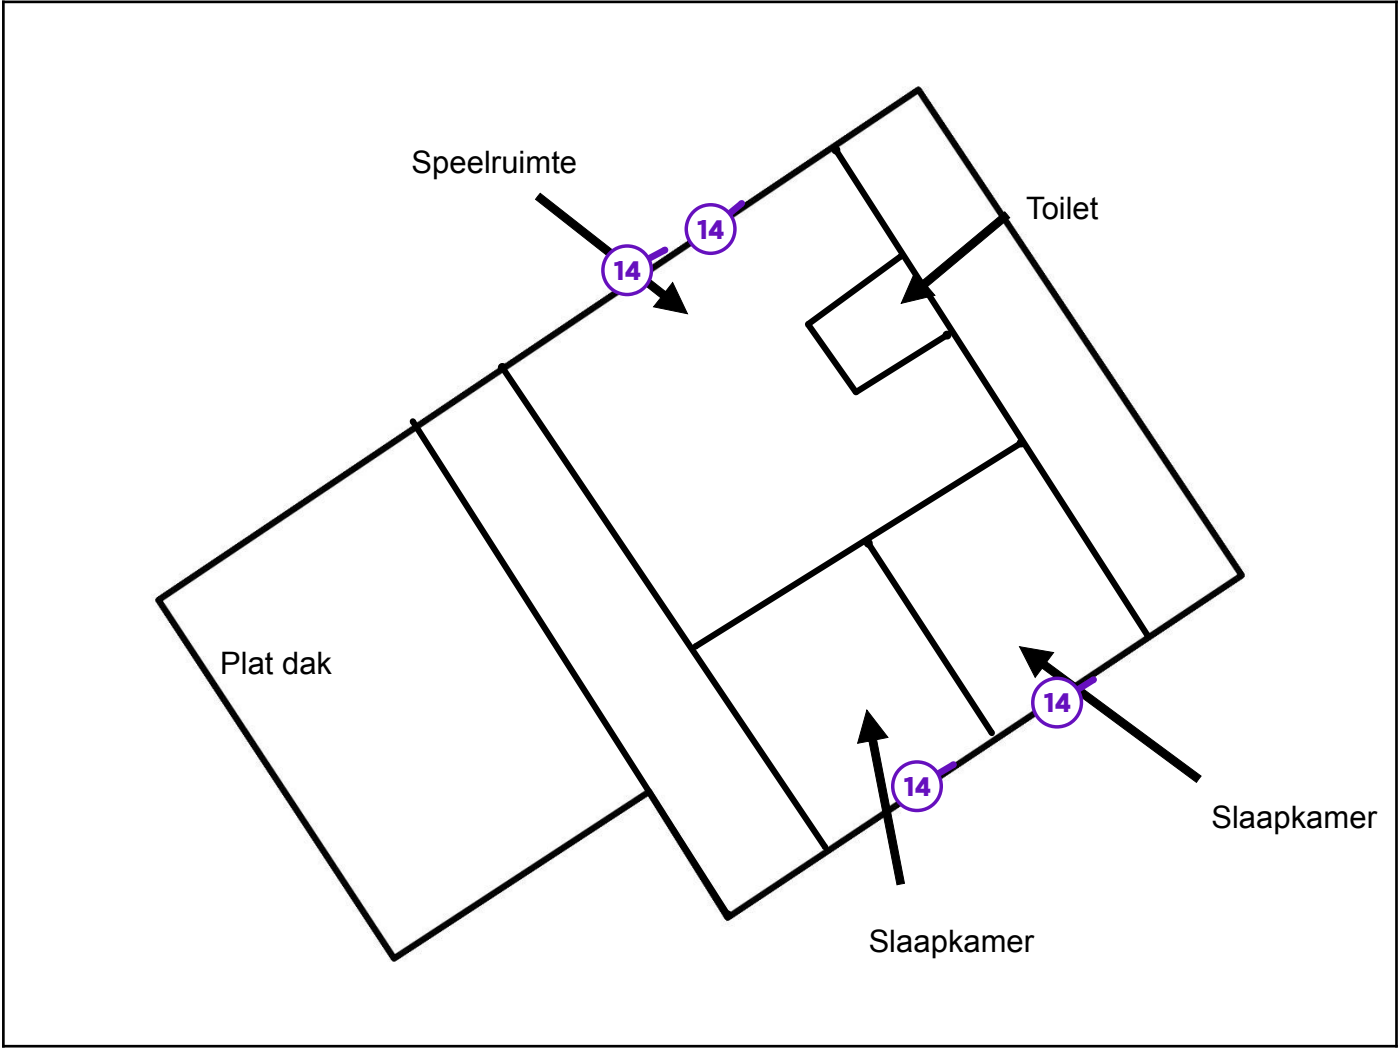
# Plan 1.5: Woning - Verdiep 1

| Beschrijving | Type | Actie |
|---|---|---|
| 14. Woning en houtberging - Afdichtingsmateriaal aan schrijnwerk | Overige ruimte of materiaal | - |

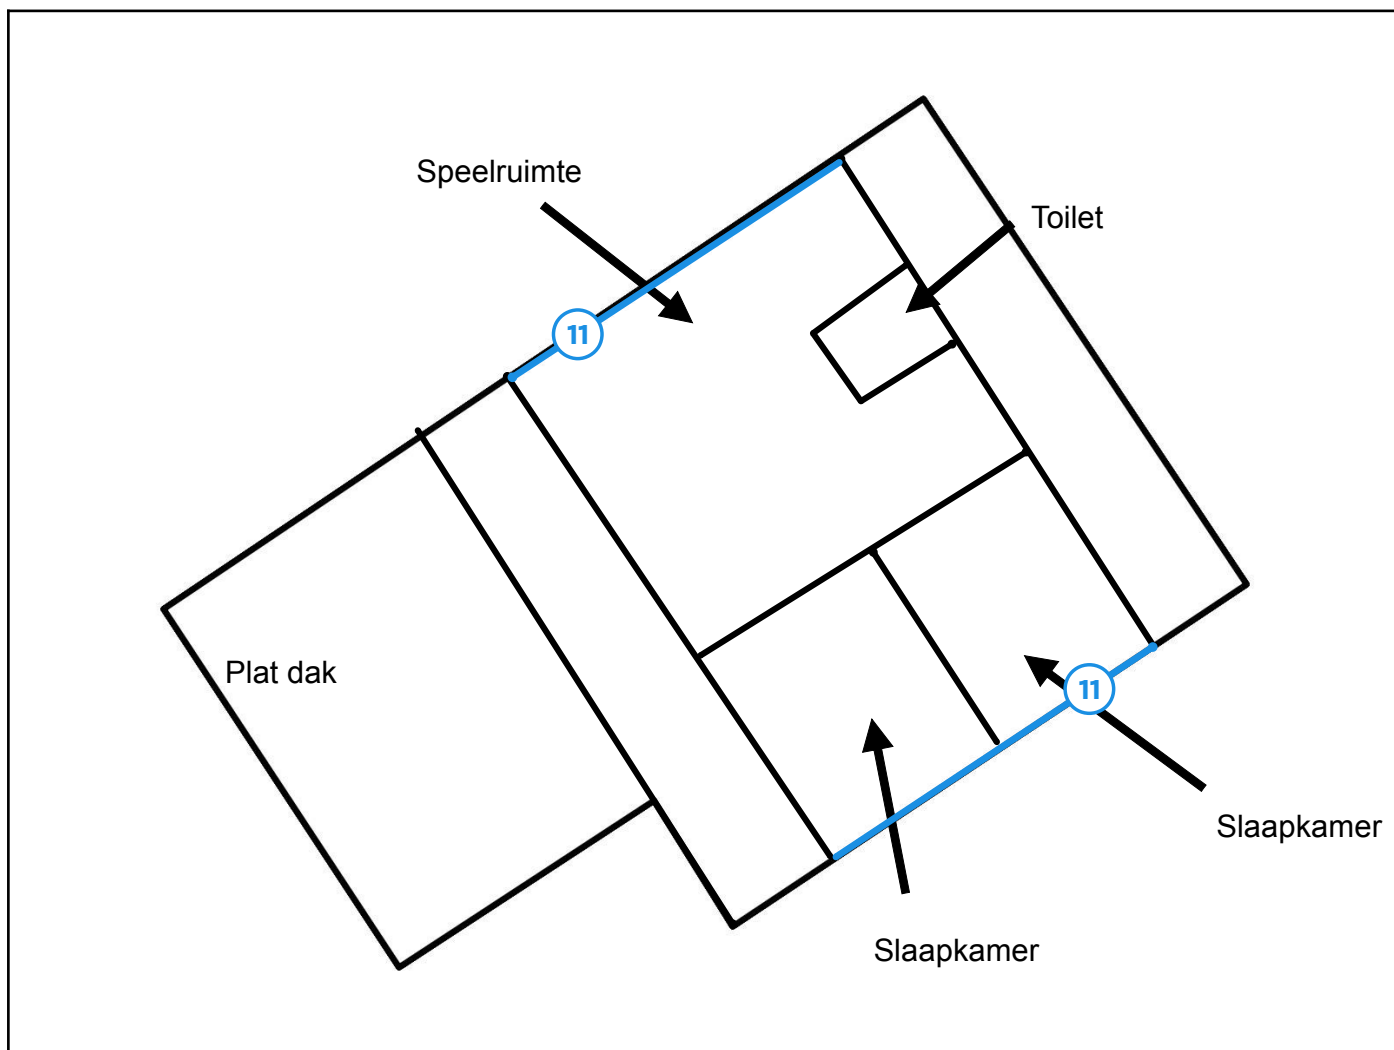
## Plan 1.6: Woning - Verdiep 1 (wand)

| Beschrijving | Type | Actie |
|---|---|---|
| 11. Woning - Pleister wand | Geen asbest | - |

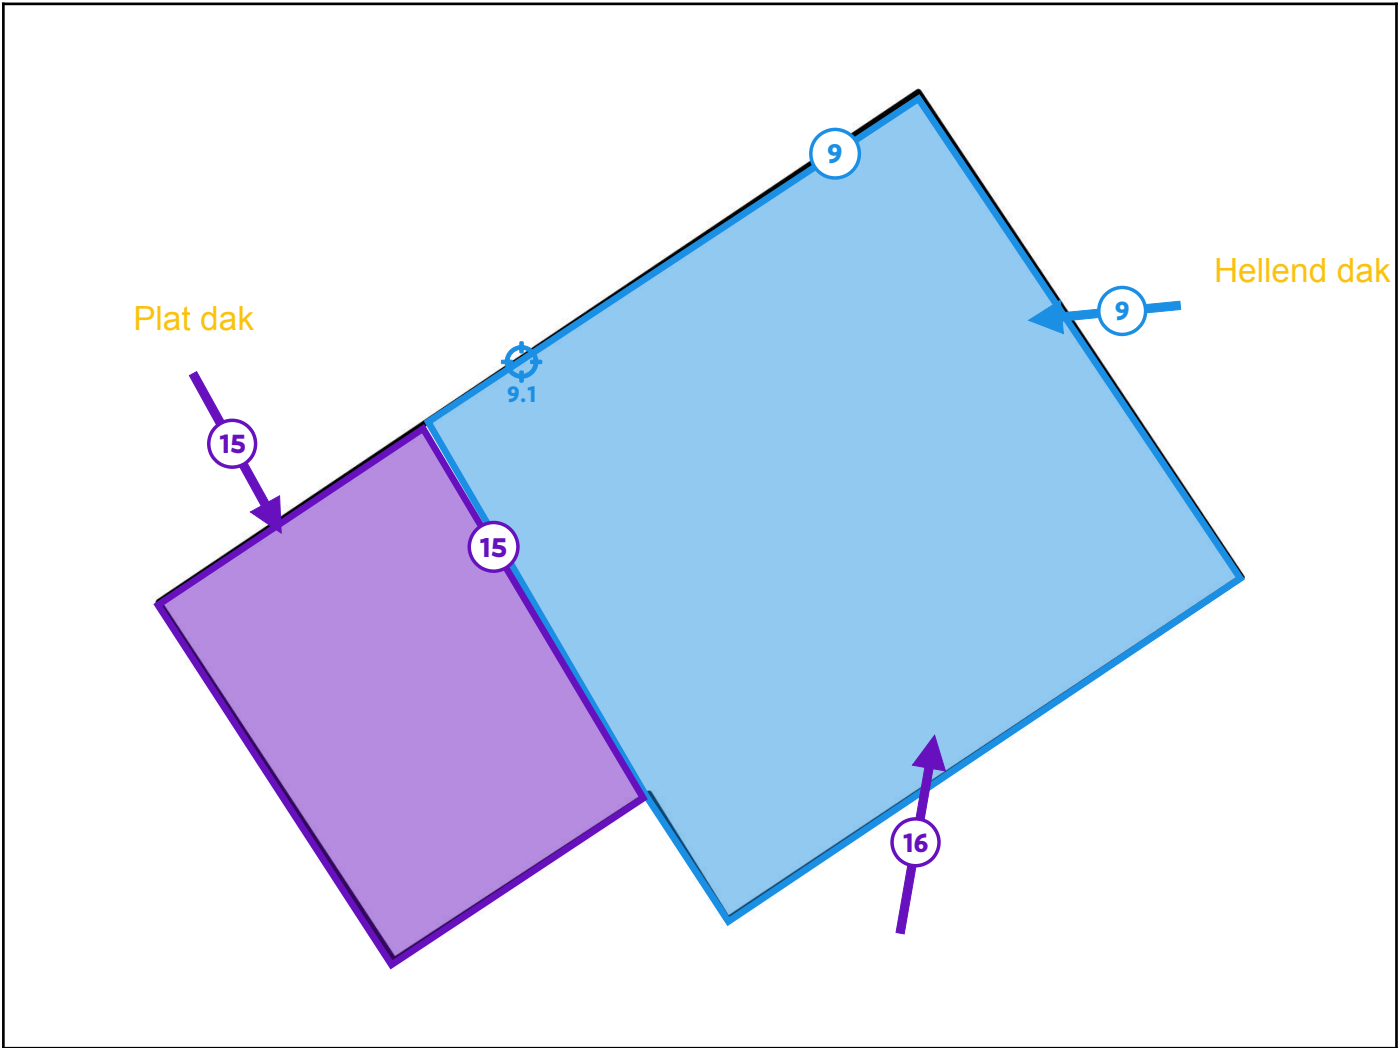
# Plan 1.7: Woning - Dakprofiel

| Beschrijving | Type | Actie |
|---|---|---|
| 9. Woning - Asfaltering op overzetdakplaten | Geen asbest | - |
| 9.1 Code: MM03 - Asfaltering overzetdak | Puntmonster | - |
| 15. Woning - Dakbedekking plat dak in EPDM | Overige ruimte of materiaal | - |
| 16. Woning - Metalen rookgaskanaal | Overige ruimte of materiaal | - |

| <p>Fiche 16: Woning - Metalen rookgaskanaal</p> | <p>Tijdens de inspectie werd geen asbestverdacht rookgaskanaal vastgesteld.</p> <p>De woning beschikt over een zichtbaar metalen rookgaskanaal, uitgevoerd in een moderne, niet-asbestverdachte metaalsoort. Op basis van de visuele vaststellingen en conform het Inspectieprotocol wordt deze toepassing als niet-asbestverdacht beoordeeld.</p> <p>Vaststellingen:</p> <ul style="list-style-type: none"> <li>- Er is geen vezelcementen rookgasafvoer of ander historisch asbestverdacht kanaal zichtbaar aanwezig.</li> <li>- Het aanwezige rookgaskanaal bestaat uit een moderne metalen uitvoering, zonder kenmerken die wijzen op asbesthoudende rookgasvoeringen.</li> <li>- De materiaalstructuur, afwerking en vermoedelijke ouderdom van het kanaal zijn consistent met asbestvrije toepassingen.</li> </ul> <p>Conclusie:</p> <ul style="list-style-type: none"> <li>- Indien bij renovatie of afbraak van de schoorsteen verborgen binnenvoeringen of oude rookgasbuizen worden aangetroffen, is het aangewezen deze te laten beoordelen door een erkend asbestdeskundige.</li> <li>- Dergelijke verborgen toepassingen vallen buiten de scope van deze visuele inventarisatie.</li> </ul> | <p>Plan 1.7: Woning - Dakprofiel</p> |

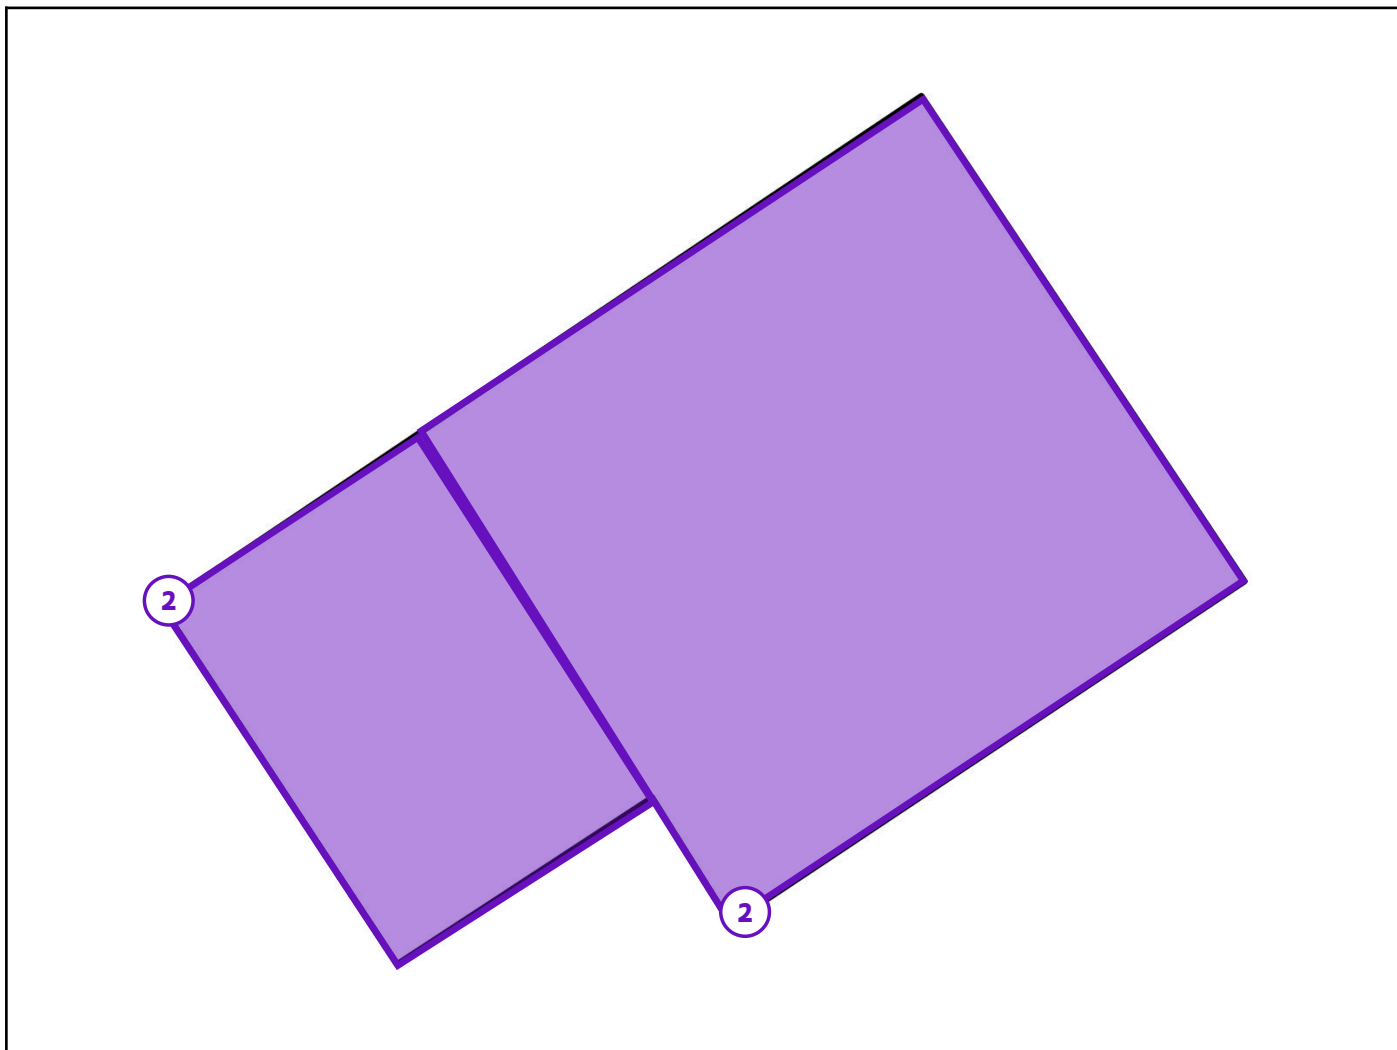
## Plan 1.8: Woning - Dakprofiel

| Beschrijving | Type | Actie |
|---|---|---|
| 2. Woning - Onderdak | Beperking | - |

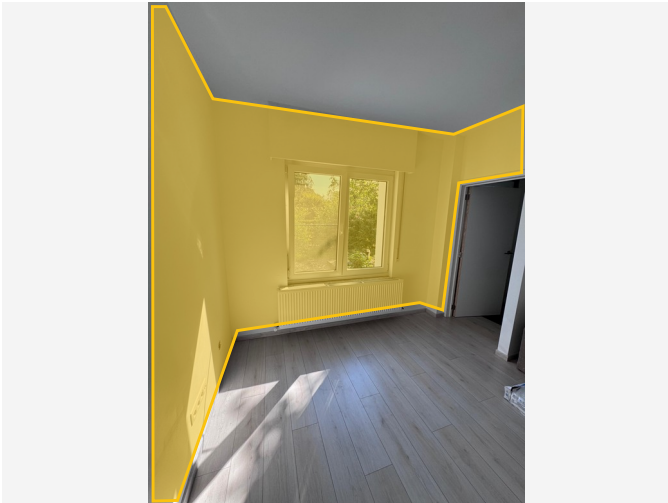
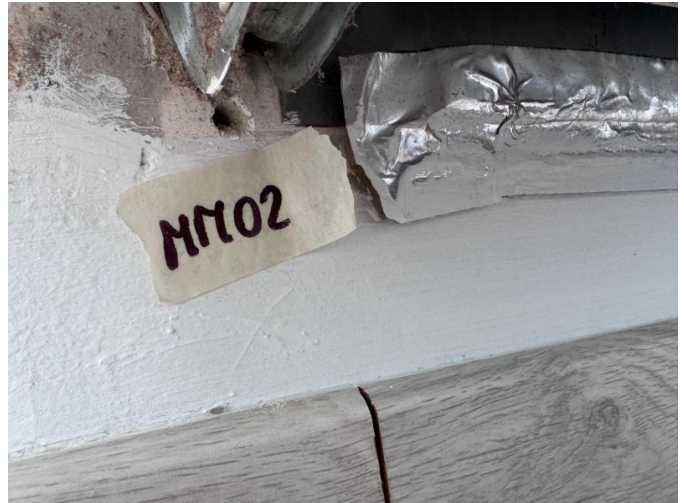
## Fiche 11: Woning - Pleister wand

Geen asbest

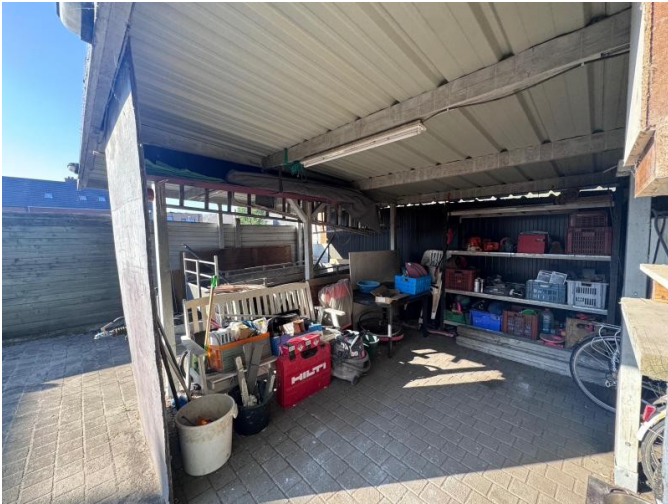
## Fiche 20: Garage - Afwezigheid onderdak

| <p>Fiche 20: Garage - Afwezigheid onderdak</p> | <p>Tijdens de visuele inspectie werd vastgesteld dat deze verplicht te onderzoeken toepassing of ruimte binnen de betreffende eenheid niet aanwezig is.</p> <p>De beoordeling gebeurde op basis van een volledige visuele inspectie van alle zichtbare en toegankelijke zones die binnen de scope van de niet-destructieve asbestinventaris vallen.</p> <p>Aangezien deze toepassing of ruimte niet voorkomt binnen deze eenheid, wordt ze niet verder geïnventariseerd in dit verslag.</p> <p>Opmerking:</p> <ul style="list-style-type: none"> <li>• Indien tijdens toekomstige werken, renovaties of openmakingen alsnog elementen of ruimten van dit type zichtbaar worden, is het aangewezen om deze te laten beoordelen door een asbestdeskundige.</li> <li>• Verborgene of niet-toegankelijke toepassingen vallen buiten de scope van deze niet-destructieve inventarisatie.</li> </ul> | <p>-</p> |

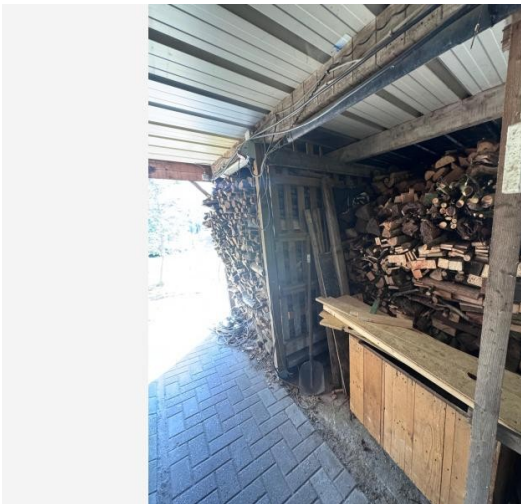
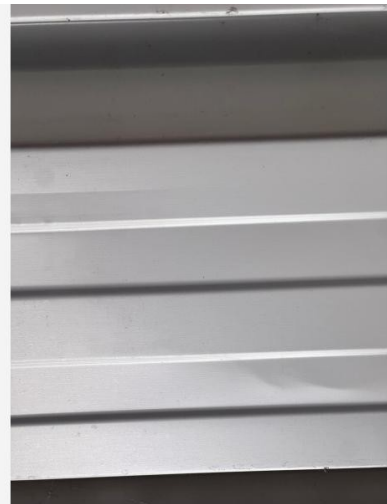
## Fiche 21: Houtberging - Afwezigheid onderdak

| <p>Fiche 21: Houtberging - Afwezigheid onderdak</p> | <p>Tijdens de visuele inspectie werd vastgesteld dat deze verplicht te onderzoeken toepassing of ruimte binnen de betreffende eenheid niet aanwezig is.</p> <p>De beoordeling gebeurde op basis van een volledige visuele inspectie van alle zichtbare en toegankelijke zones die binnen de scope van de niet-destructieve asbestinventaris vallen.</p> <p>Aangezien deze toepassing of ruimte niet voorkomt binnen deze eenheid, wordt ze niet verder geïnventariseerd in dit verslag.</p> <p>Opmerking:</p> <ul style="list-style-type: none"> <li>• Indien tijdens toekomstige werken, renovaties of openmakingen alsnog elementen of ruimten van dit type zichtbaar worden, is het aangewezen om deze te laten beoordelen door een asbestdeskundige.</li> <li>• Verborgene of niet-toegankelijke toepassingen vallen buiten de scope van deze niet-destructieve inventarisatie.</li> </ul> | <p>Plan 5.1: Houtberging (links)</p> |
