# Asbestinventarisatetest

Hoge Heide 17A, 1560 Hoeilaart

Attestnummer : **20260923-000400.000**

Uitgegeven op : **23.09.2026**

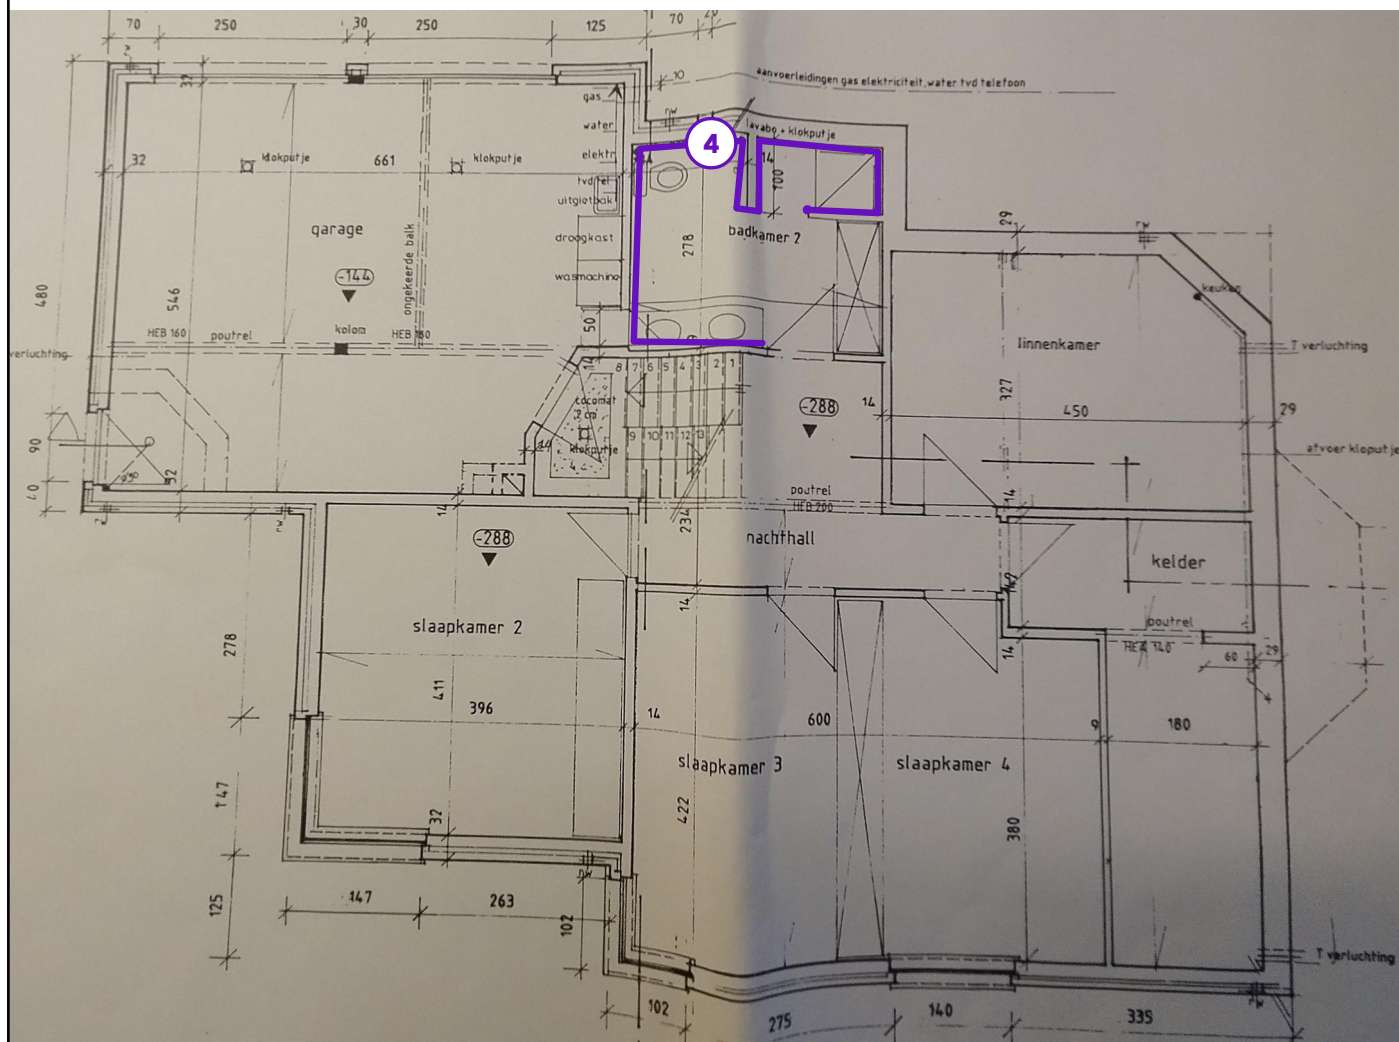
## Plan 1.2: Plan V-1

tegellijm wanden

| Beschrijving | Type | Actie |
|---|---|---|
| 4. Tegellijm wanden niet zichtbaar | Advies | - |

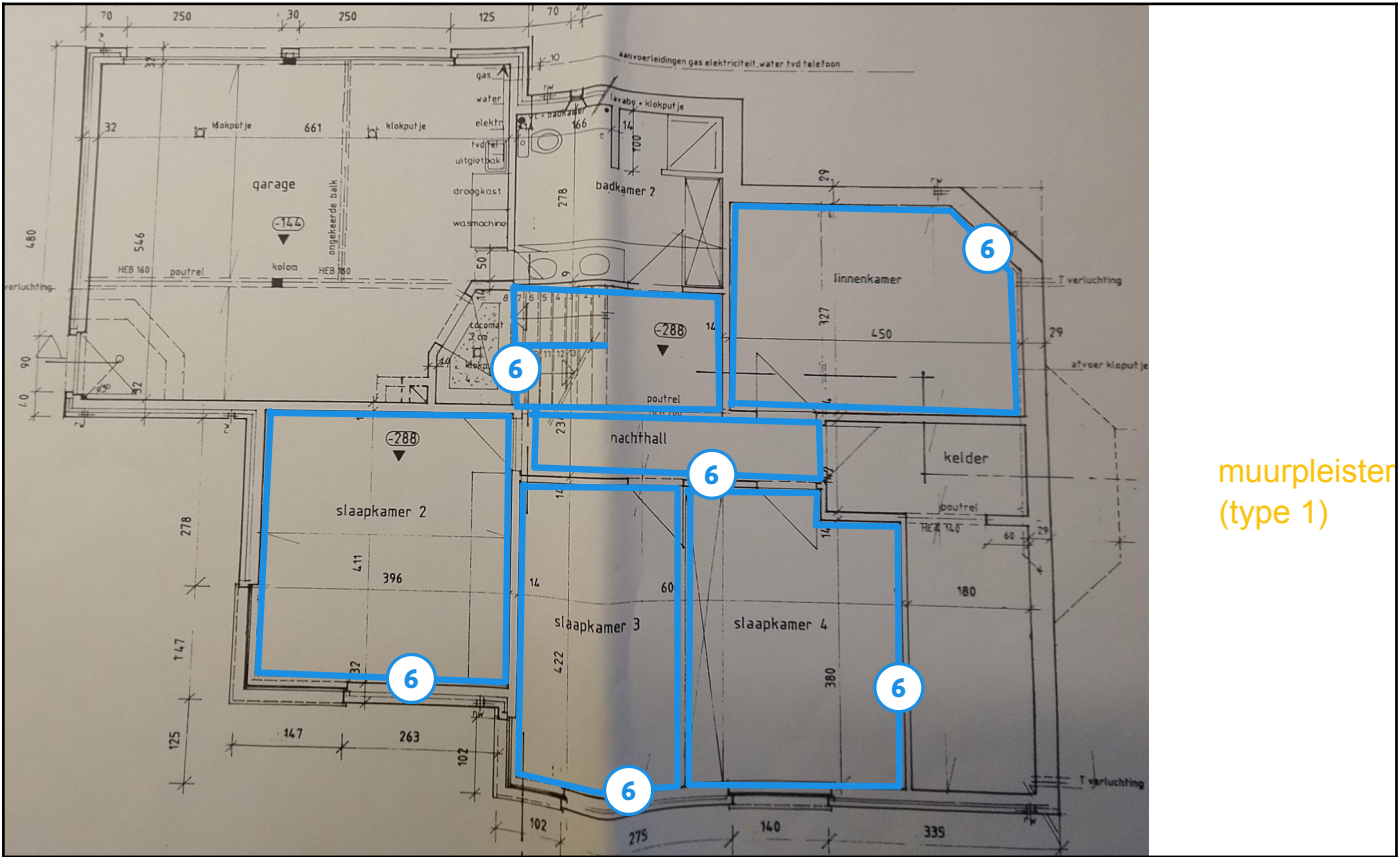
# Plan 1.3: Plan V-1

muurpleister  
(type 1)

| Beschrijving | Type | Actie |
|---|---|---|
| 6. Muurpleister (type 1) | Geen asbest | - |

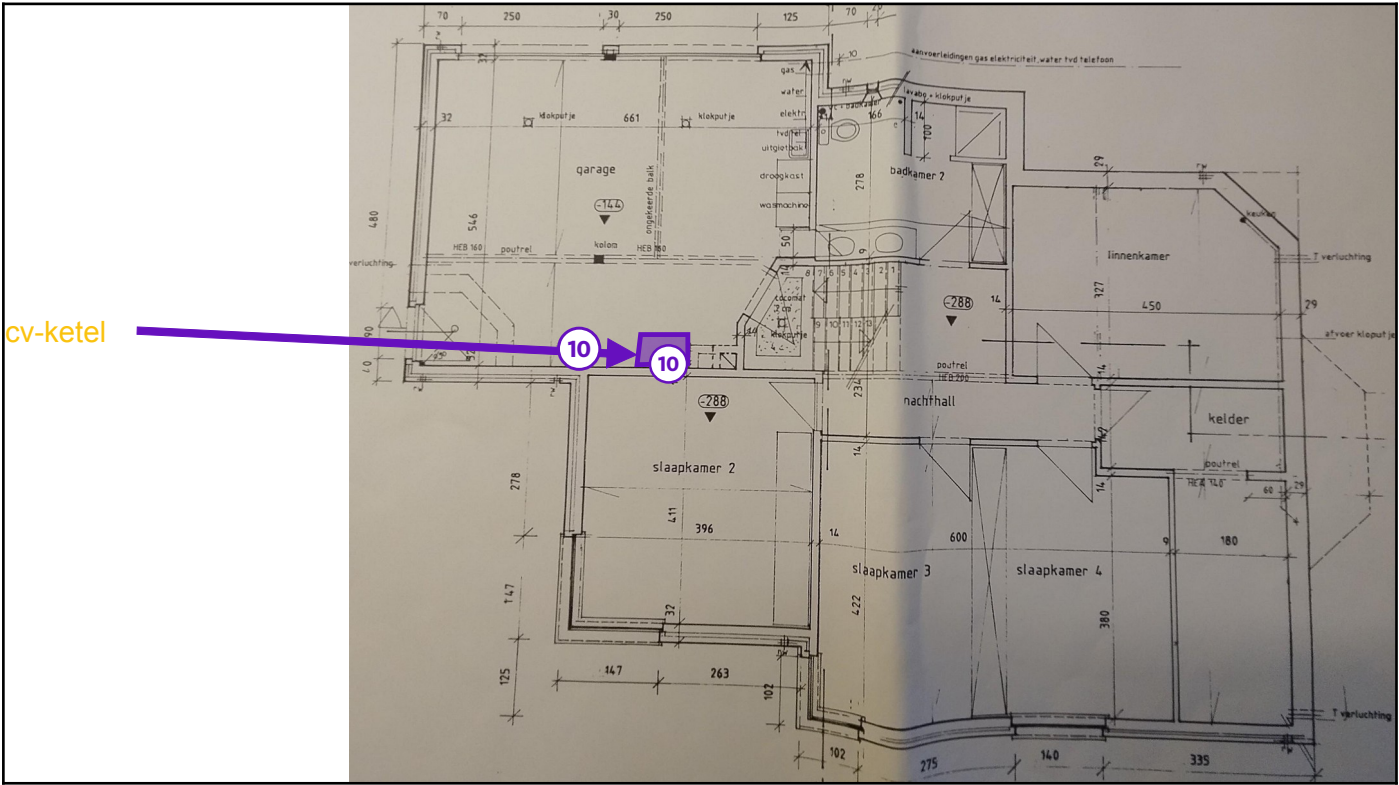
# Plan 1.4: Plan V-1

| Beschrijving | Type | Actie |
|---|---|---|
| 10. CV Ketel niet verdacht | Overige ruimte of materiaal | - |

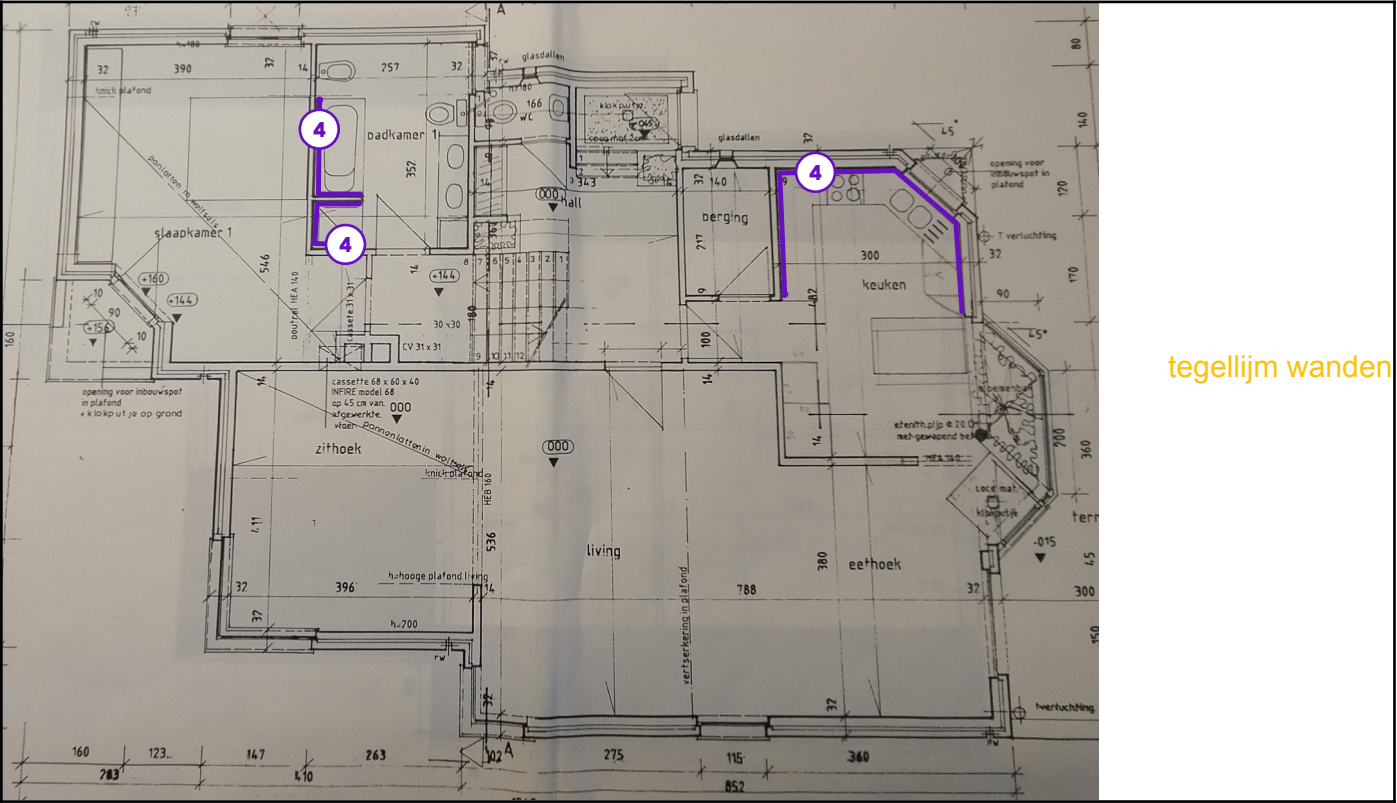
# Plan 1.7: Plan glv

tegellijm wanden

| Beschrijving | Type | Actie |
|---|---|---|
| 4. Tegellijm wanden niet zichtbaar | Advies | - |

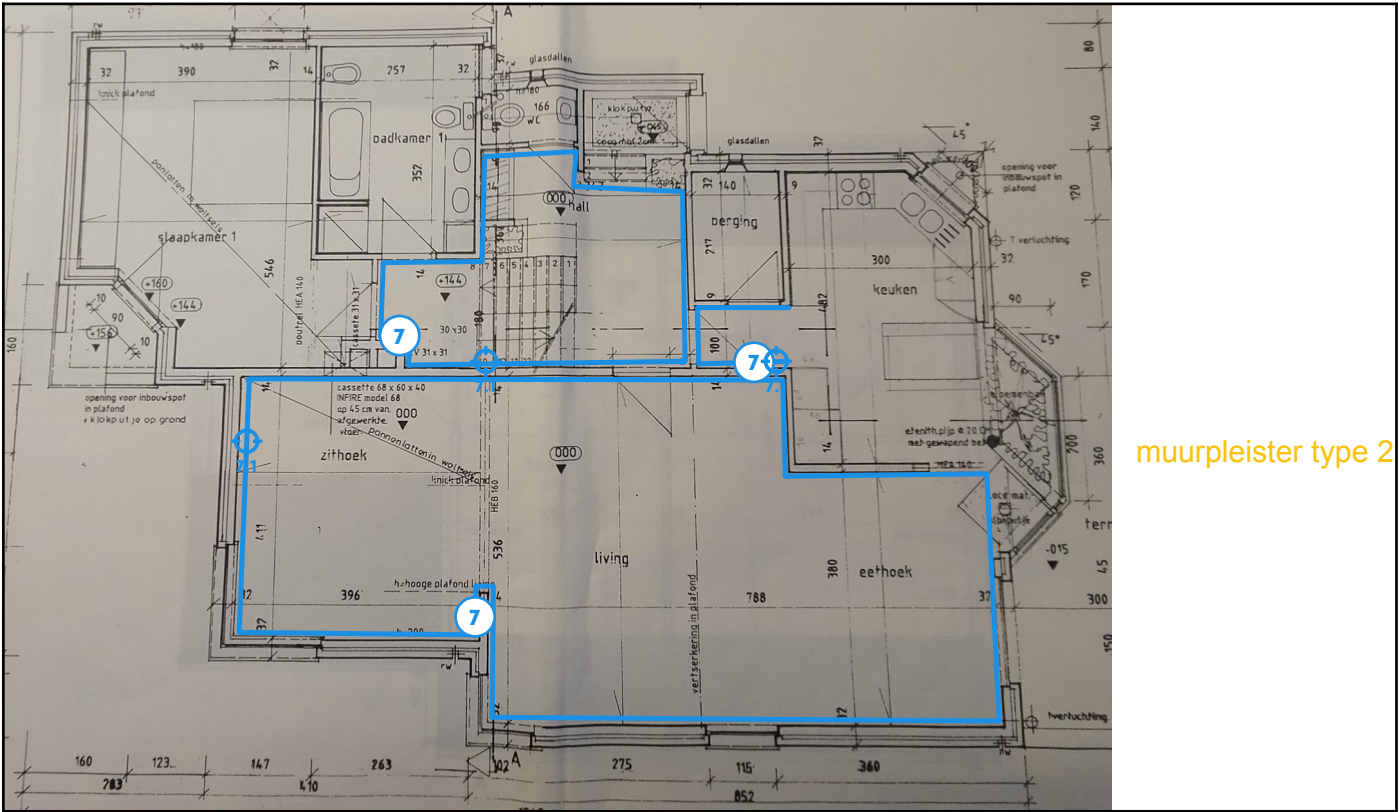
# Plan 1.9: Plan glv

muurpleister type 2

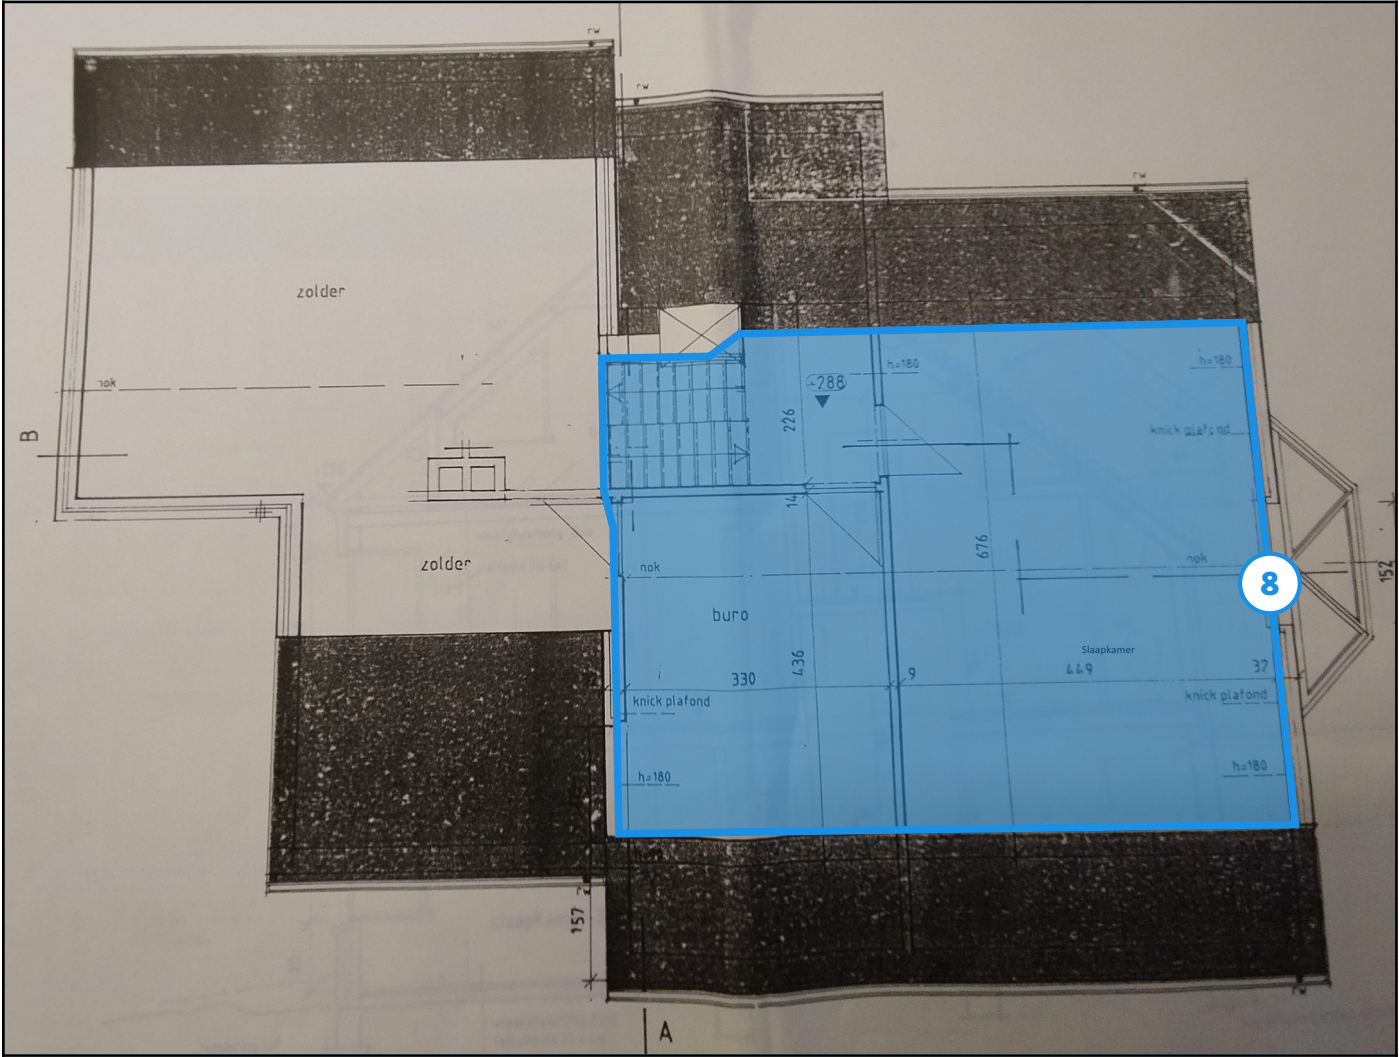
# Plan 1.14: Plan V+1

| Beschrijving | Type | Actie |
|---|---|---|
| 8. Plafondpleister | Geen asbest | - |

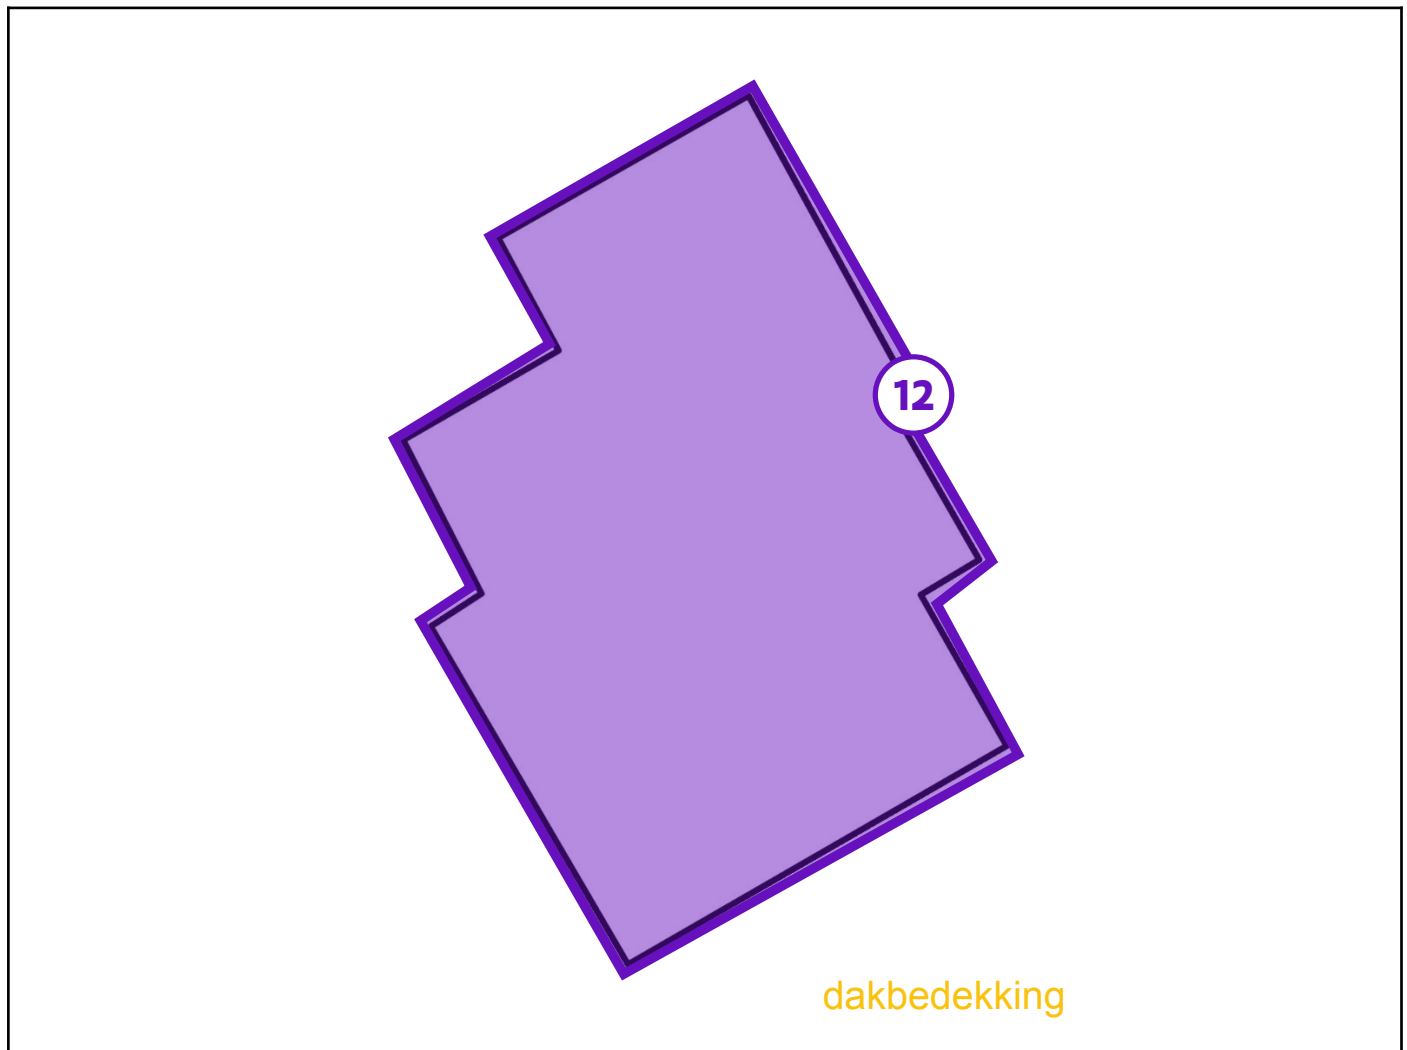
## Plan 1.19: Woning plan

| Beschrijving | Type | Actie |
|---|---|---|
| 12. Dakbedekking niet verdacht. | Overige ruimte of materiaal | - |

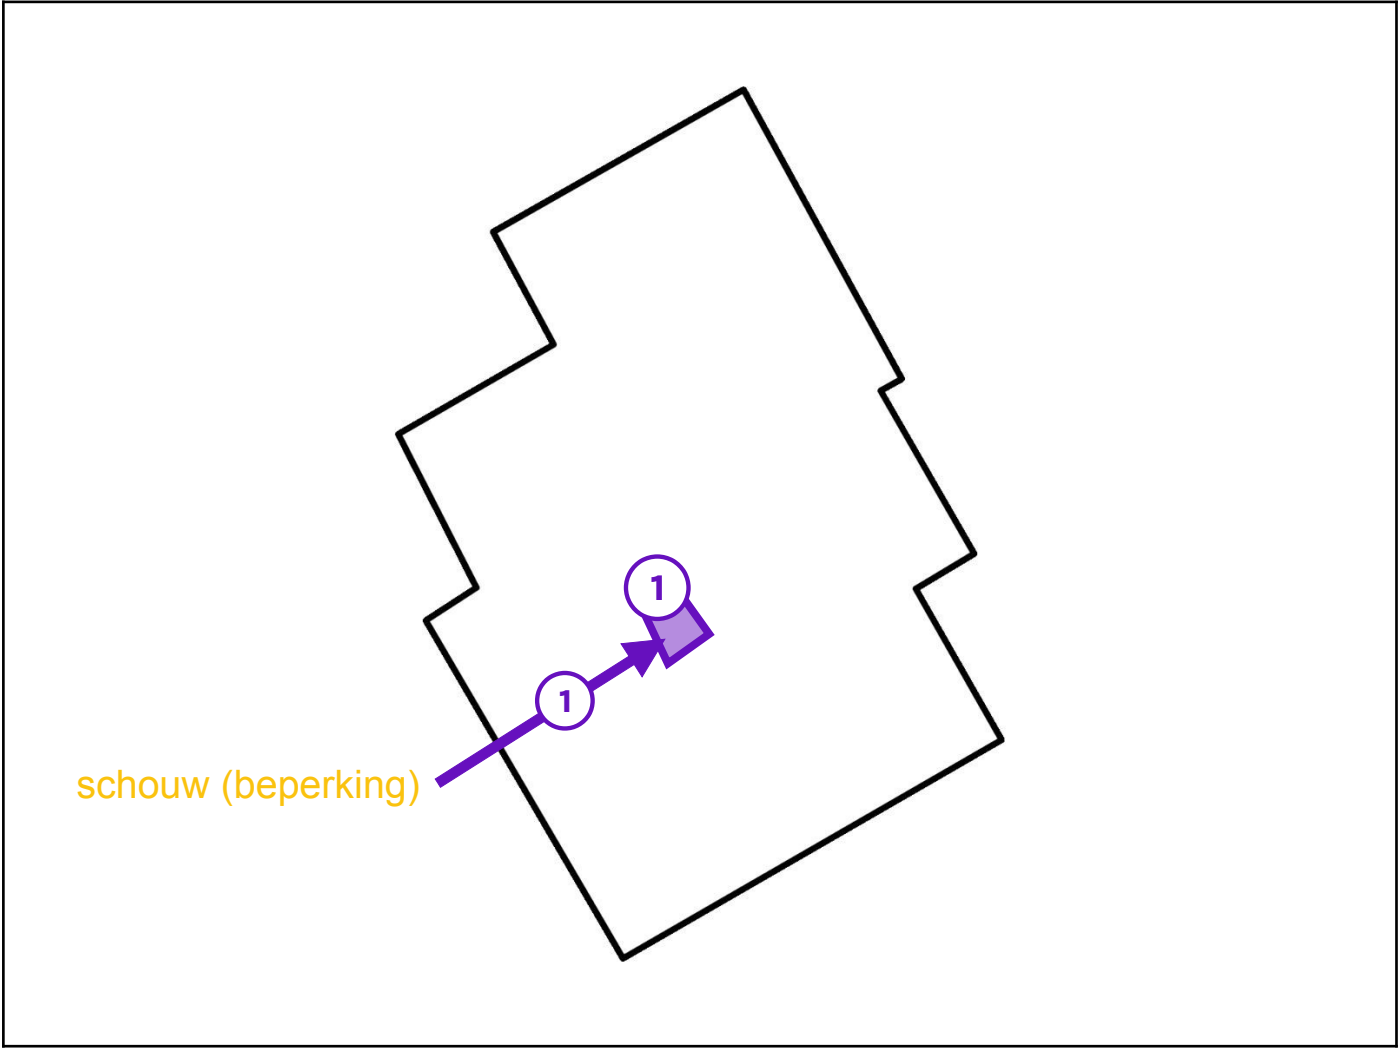
# Plan 1.20: Woning plan

| Beschrijving | Type | Actie |
|---|---|---|
| 1. Schouw op het dak | Beperking | - |
