# Asbestinventarisatetest

Buisstraat 59, 2890 Puurs-Sint-Amands

Attestnummer : 20260911-000020.000

Uitgegeven op : 11.09.2026

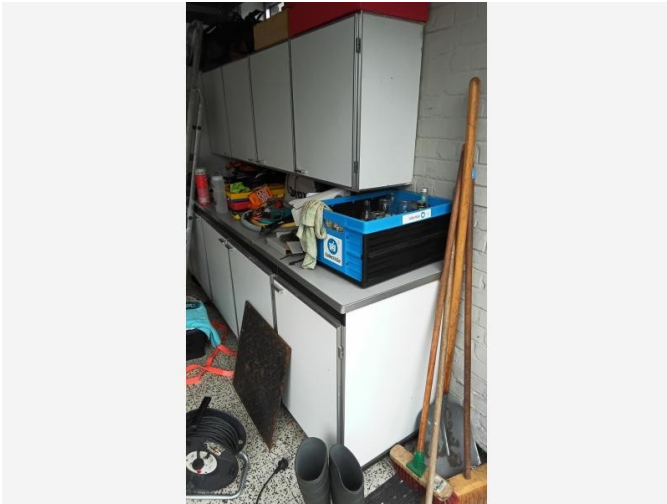
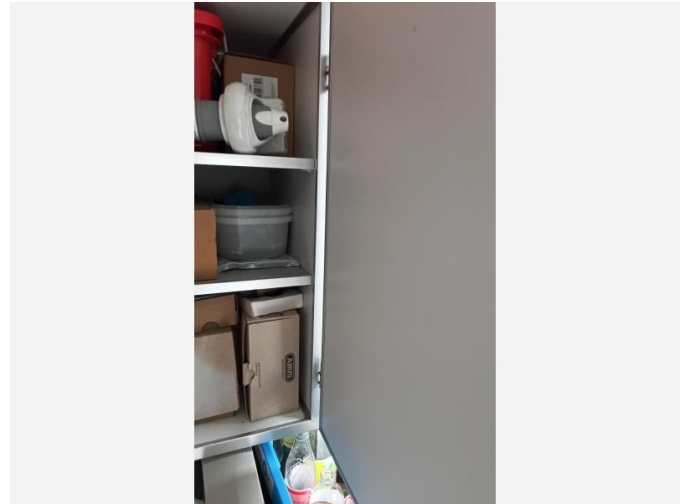
| Identificatiemethode | De asbestdeskundige gebruikt een bestaande laboanalyse als bewijsdocument met bevestiging door vaststelling en expertise. |

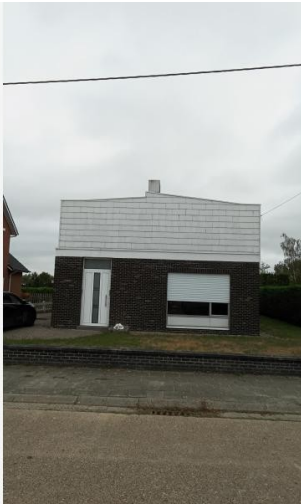
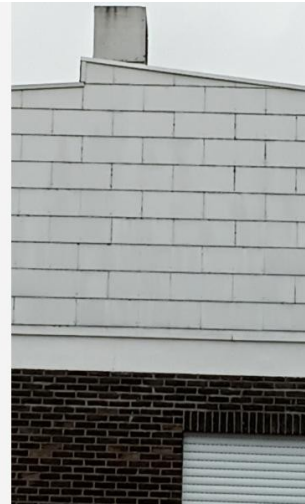
| Identificatiemethode | <p>De asbestdeskundige beoordeelt het materiaal als asbestverdacht en dus asbesthoudend, en dit zonder monstername.</p> <p>Motivatie: De monstername brengt andere schade aan dan schade die inherent is aan de monstername.</p> |

- Eenvoudige handelingen: mag via doe-het-zelf of door werknemer(s) met opleidingsattest eenvoudige handelingen  
Als dit materiaal verwijderd kan worden zonder het te breken, te beschadigen... , dan mag met dit met eenvoudige handelingen.  
Vermijd stofvorming en stofverspreiding op elk moment van de werken. Bevochtig of fixeert het materiaal.  
Het gebruik van sneldraaiende werktuigen (boormachine, slijpschijf, hogedrukreiniger...) is

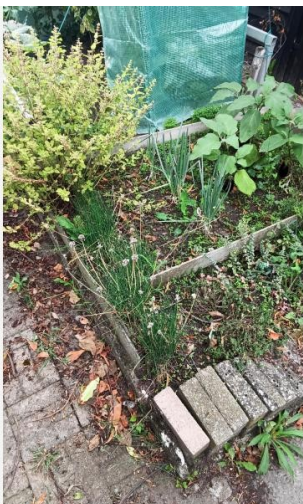
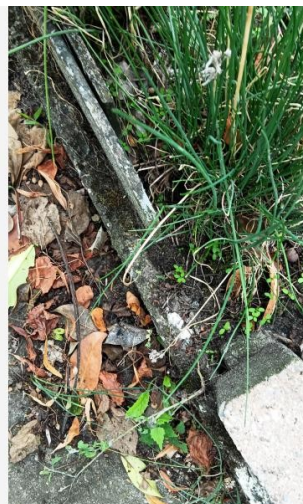
| Identificatiemethode | <p>De asbestdeskundige beoordeelt het materiaal als asbestverdacht en dus asbesthoudend, en dit zonder monstername.</p> <p>Motivatie: Er is een onderzoeksbepierking die monstername verhindert; De ruimte of het materiaal bevindt zich hoger dan 3,5 meter vanaf een vaste ondergrond.</p> |

Vermijd stofvorming en stofverspreiding op elk moment van de werken. Bevochtig of fixeert het

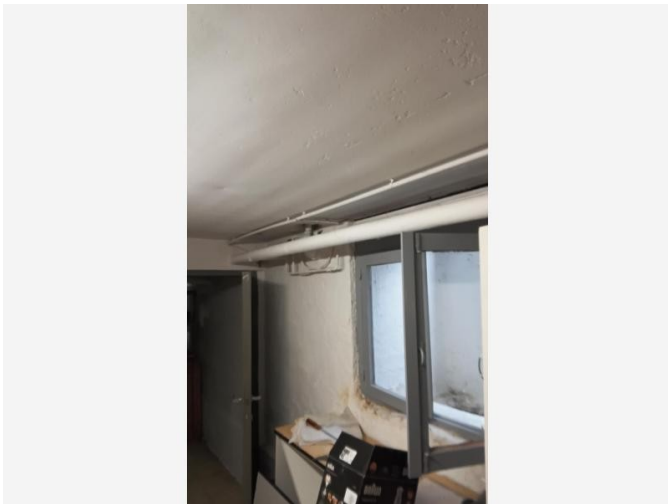
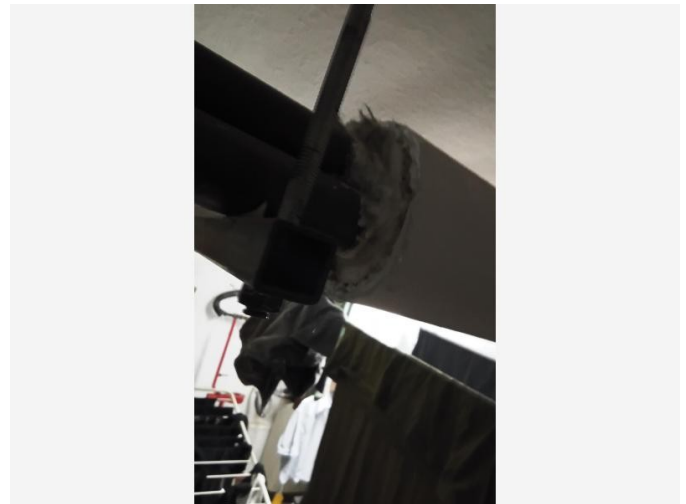
| Identificatiemethode | Een monstername door de asbestdeskundige met laboanalyse door een asbestlabo. |

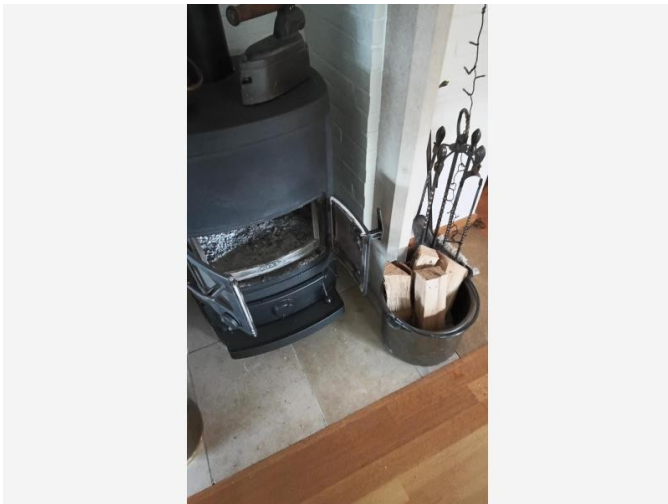
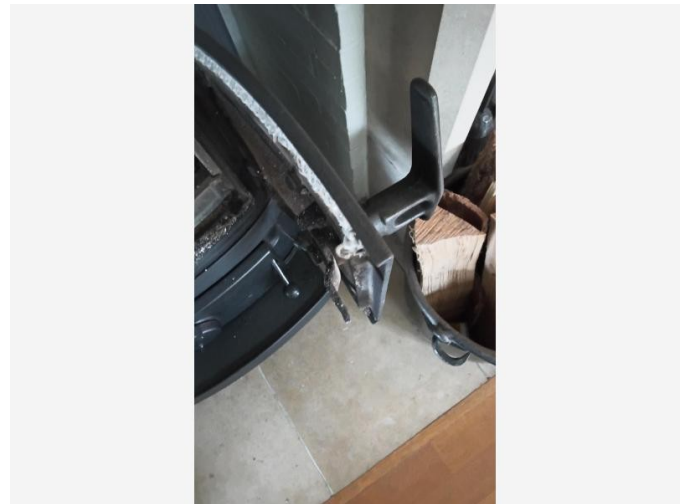
| Identificatiemethode | Een monstername door de asbestdeskundige met laboanalyse door een asbestlabo. |

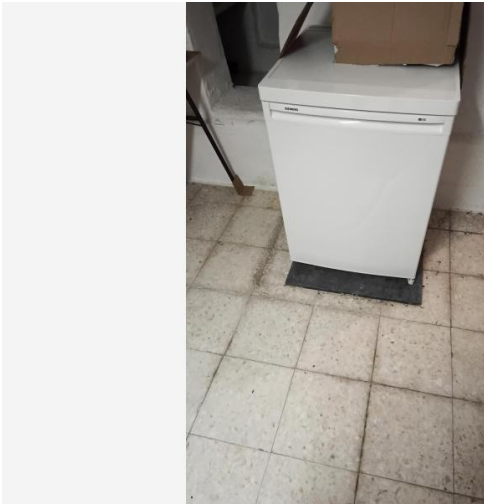
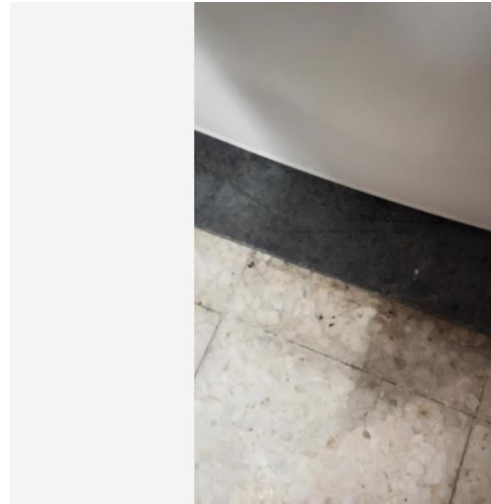
| Identificatiemethode | <p>De asbestdeskundige beoordeelt het materiaal als asbestverdacht en dus asbesthoudend, en dit zonder monstername.</p> <p>Motivatie: De monstername brengt andere schade aan dan schade die inherent is aan de monstername.</p> |

- Eenvoudige handelingen: mag via doe-het-zelf of door werknemer(s) met opleidingsattest eenvoudige handelingen  
Als dit materiaal verwijderd kan worden zonder het te breken, te beschadigen... , dan mag met dit met eenvoudige handelingen.  
Vermijd stofvorming en stofverspreiding op elk moment van de werken. Bevochtig of fixeer het materiaal.  
Het gebruik van sneldraaiende werktuigen (boormachine, slijpschijf, hogedrukreiniger...) is

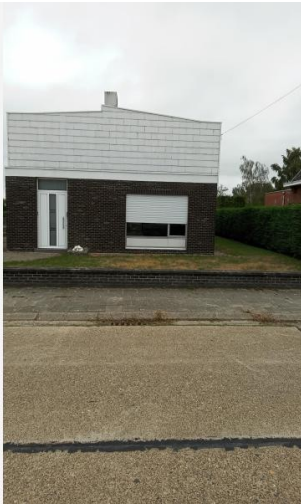
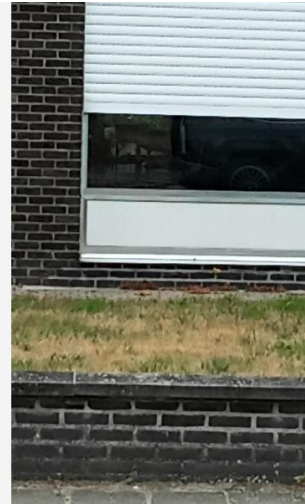
| Identificatiemethode | De asbestdeskundige beoordeelt het materiaal als asbestverdacht en dus asbesthoudend, en dit zonder monstername.<br><br>Motivatie: De monstername brengt andere schade aan dan schade die inherent is aan de monstername. |
| Opmerking | deze oppervlakte is niet gemeten maar eerder symbolisch voor alle aanwezige armaturen |

Vermijd stofvorming en stofverspreiding op elk moment van de werken. Bevochtig of fixeer het

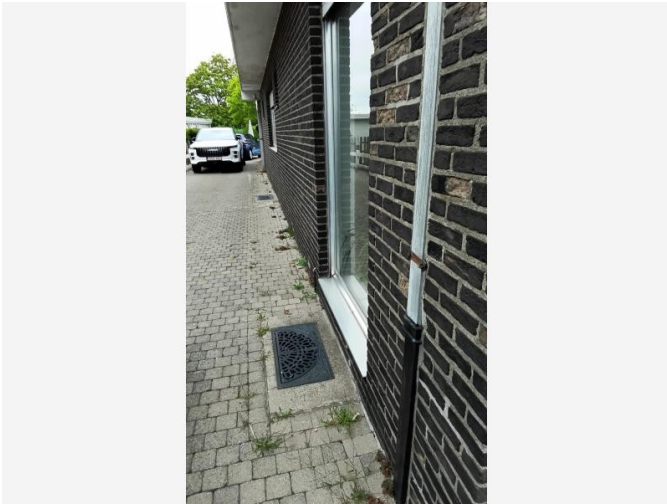
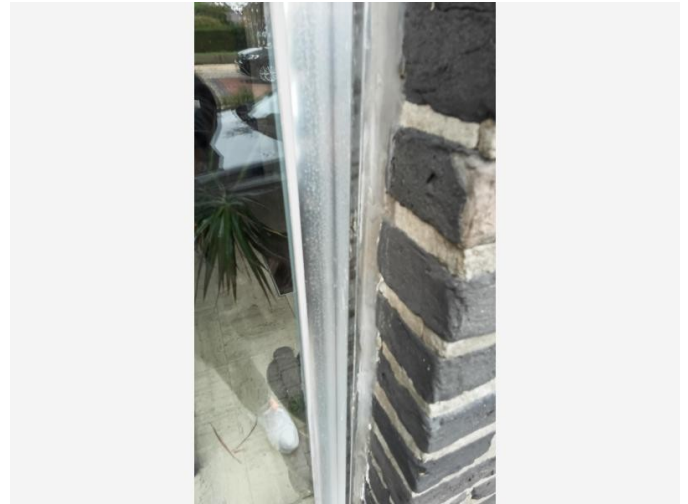
| Identificatiemethode | <p>De asbestdeskundige beoordeelt het materiaal als asbestverdacht en dus asbesthoudend, en dit zonder monstername.</p> <p>Motivatie: De monstername brengt andere schade aan dan schade die inherent is aan de monstername.</p> |
| Opmerking | oppervlakte is een schatting, waaraan geen rechten worden verleend |

Vermijd stofvorming en stofverspreiding op elk moment van de werken. Bevochtig of fixeet het

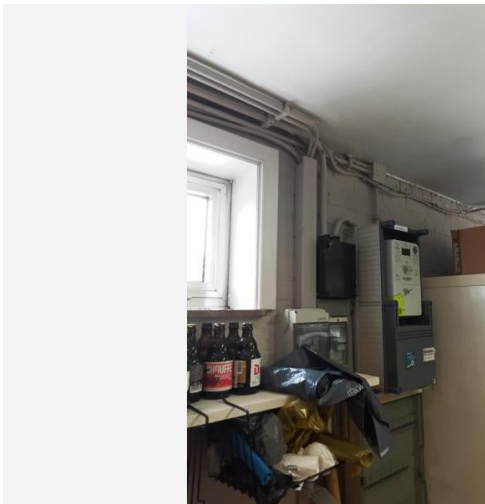
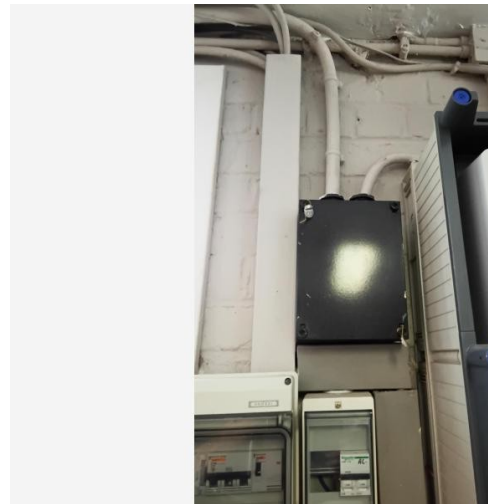
| Identificatiemethode | <p>De asbestdeskundige beoordeelt het materiaal als asbestverdacht en dus asbesthoudend, en dit zonder monstername.</p> <p>Motivatie: Er is een onderzoeksbeperking die monstername verhindert.</p> |

- Eenvoudige handelingen: mag via doe-het-zelf of door werknemer(s) met opleidingsattest eenvoudige handelingen  
Bij het verwijderen van oude bakeliet, is het belangrijk om strikt veiligheidsmaatregelen te volgen. Bakeliet zelf kan asbest bevatten. Als dit materiaal verwijderd kan worden zonder het te breken, te beschadigen, dan mag met dit  
met eenvoudige handelingen.  
Vermijd stofvorming en stofverspreiding op elk moment van de werken. Bevochtig of fixeert het materiaal.

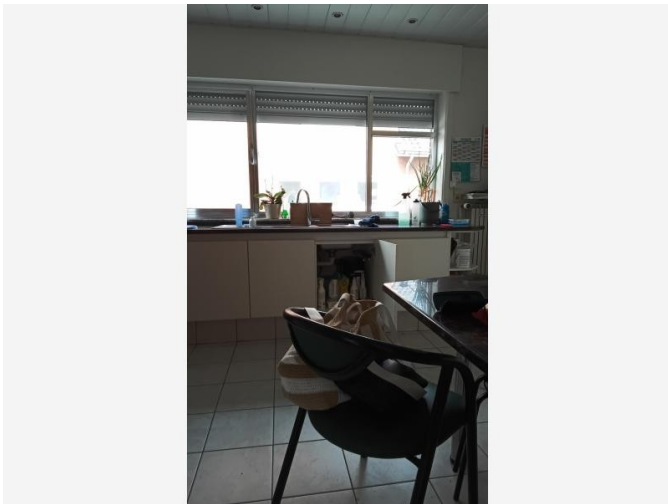
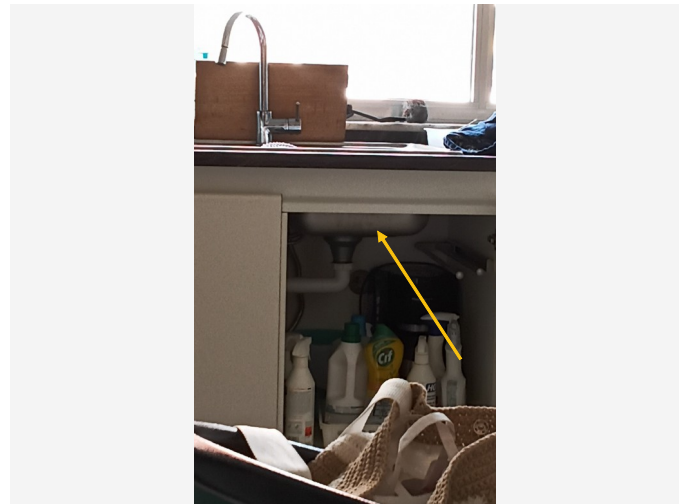
| Opmerking | <p>deze oppervlakte is niet gemeten maar eerder symbolisch voor alle aanwezige kasten.</p> <p>opgelet kasten kunnen prive-eigendom zijn maar ook soms behoren aan de nutsmaatschappij.</p> |

Vermijd stofvorming en stofverspreiding op elk moment van de werken. Bevochtig of fixeer het materiaal.

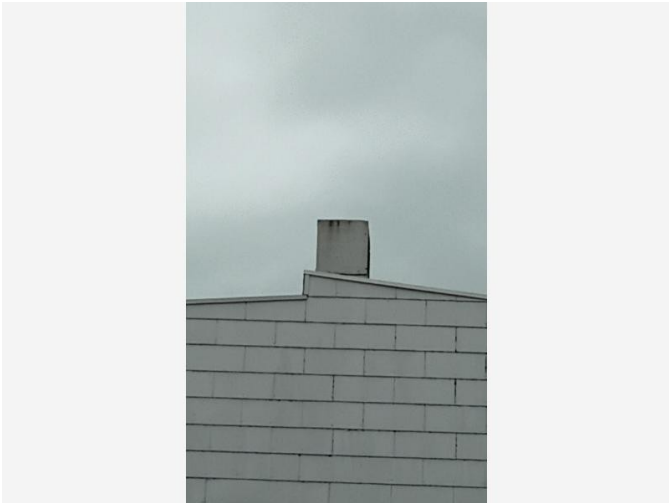
| 14. schouw niet inspecteerbaar | Beperking | - |
