# Asbestinventarisatetest

Meerlenlaan 39, 2610 Antwerpen

Attestnummer : 20260922-000374.000

Uitgegeven op : 22.09.2026

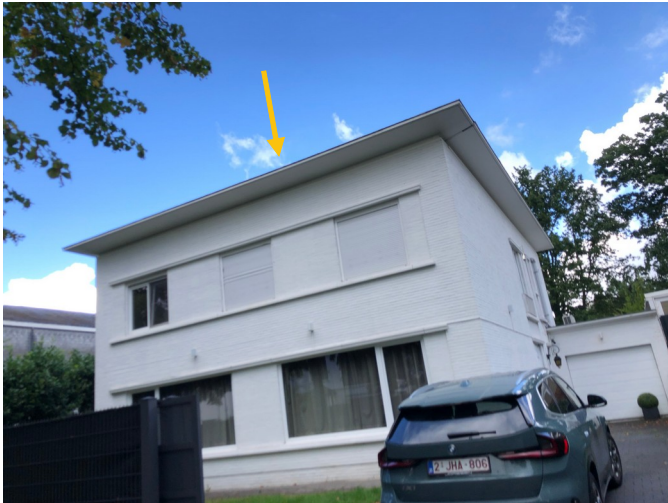
Situeringsfoto

- Plan 1.8: Plan plat dak

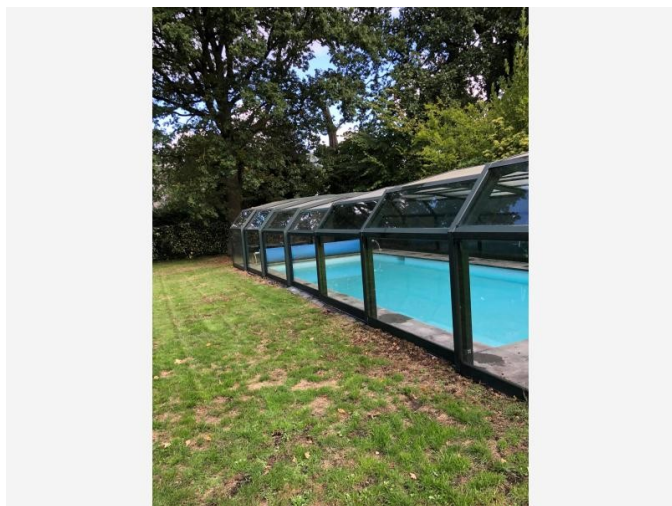
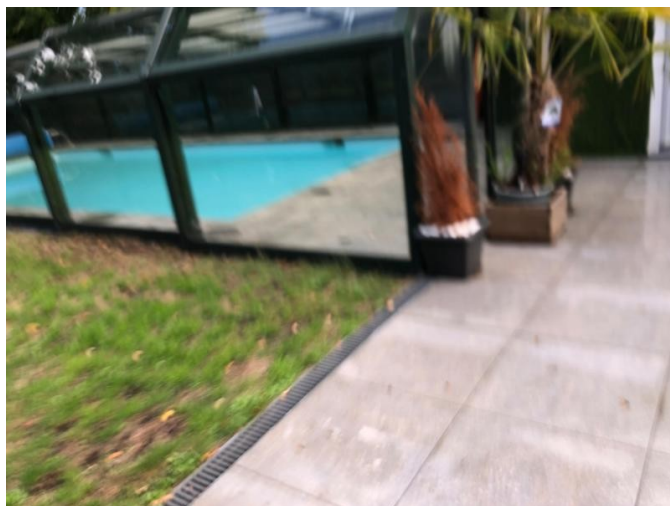
| Basis voor advies | De asbestdeskundige beoordeelt het materiaal als niet-asbestverdacht. |
| Primaire drager | zwembad |

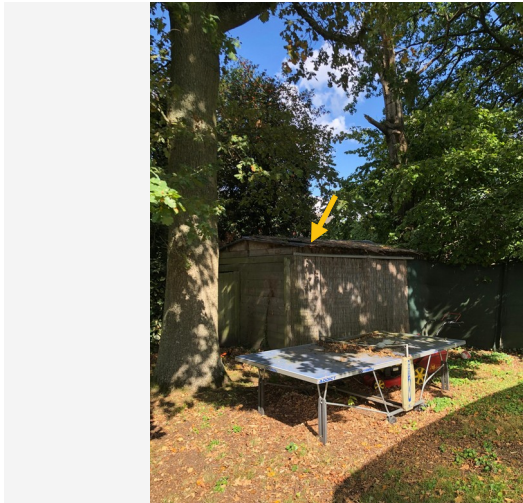
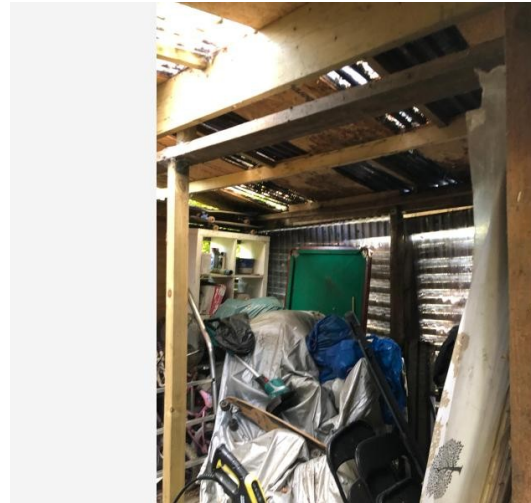
| Basis voor advies | De asbestdeskundige beoordeelt het materiaal als niet-asbestverdacht. |
| Primaire drager | Tuinhuis |
