# Asbestinventarisatetest

Tabakvest 42/11, 2000 Antwerpen

Attestnummer : **20260923-000570.000**

**Asbestveilig** (maar mogelijk niet asbestvrij)

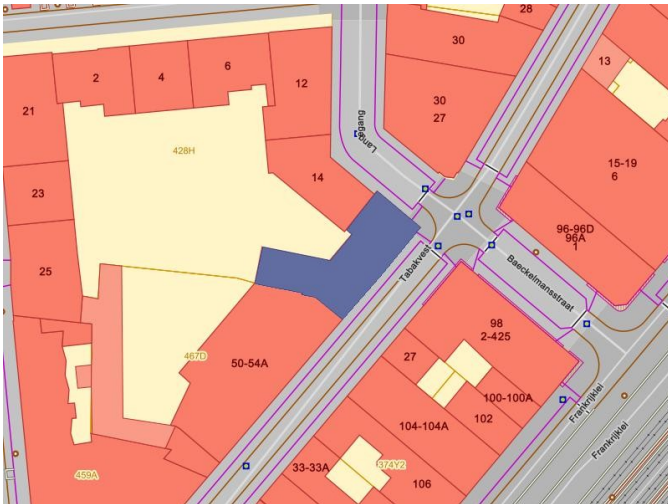
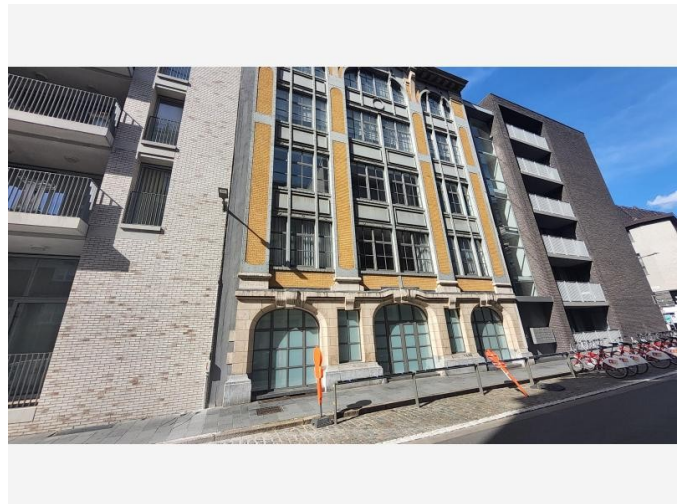
## Zone 1: Hoofdgebouw

Tijdens de inspectie vastgesteld:

- 0 Asbestmaterialen
- 0 Beperkingen
- 0 Uitsluitingen
- 0 Roerende goederen
- 0 Puin, steenslag, (water)bodem
- 0 Adviezen
- 1 **Geen asbest**
