# Asbestinventarisatattest

Zeenstraat 215, 1933 Zaventem

Attestnummer : 20260903-000241.000

**Niet-asbestveilig**

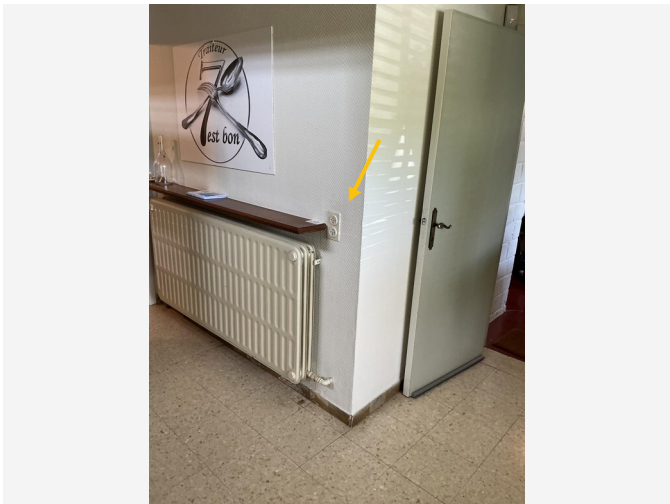
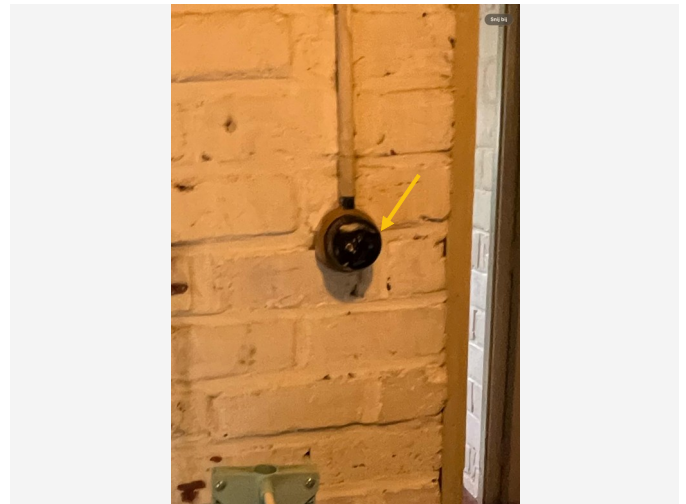
| Destructieve handeling voor identificatie | Nee |
| Opmerking | De hoeveelheid betreft een schatting. |

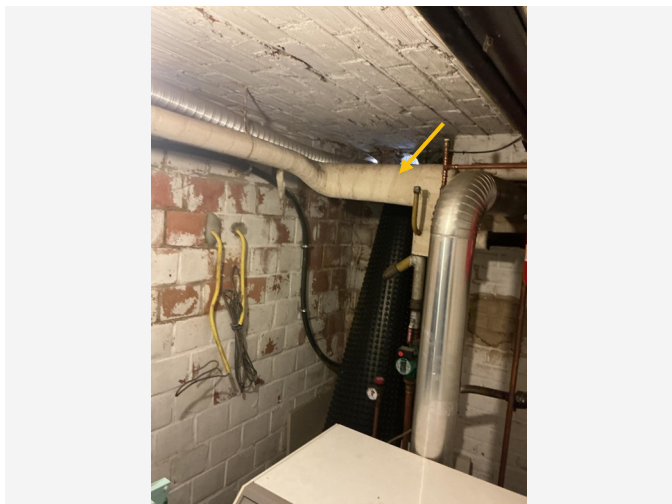
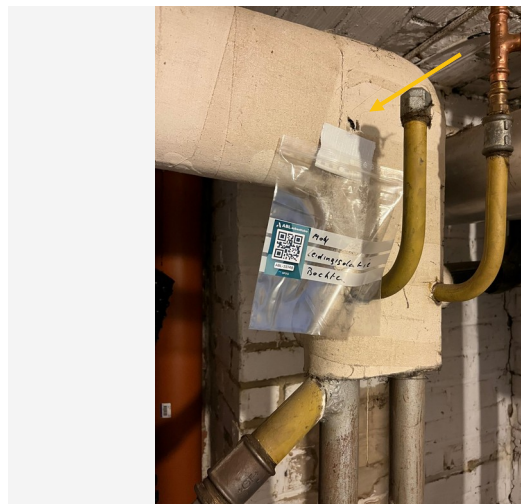
| Identificatiemethode | <p>De asbestdeskundige beoordeelt het materiaal als asbestverdacht en dus asbesthoudend, en dit zonder monstername.</p> <p>Motivatie: De monstername brengt andere schade aan dan schade die inherent is aan de monstername.</p> |
| Opmerking | De hoeveelheid betreft een schatting. |

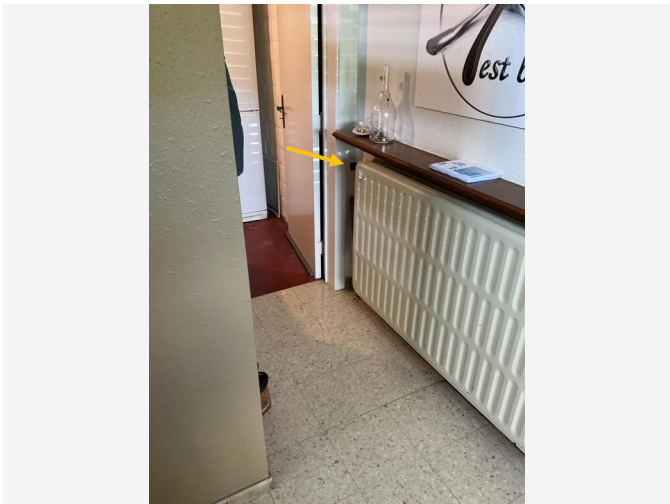
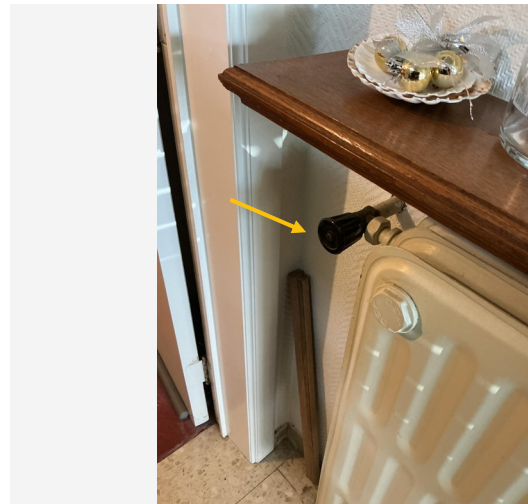
| Destructieve handeling voor identificatie | Nee |
| Opmerking | De hoeveelheid betreft een schatting. |

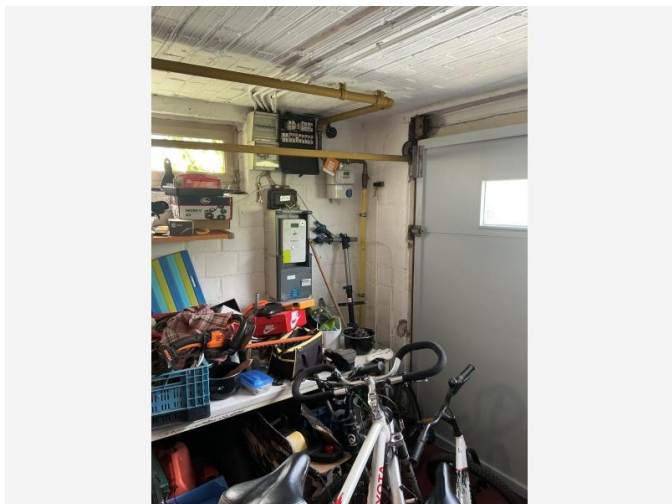
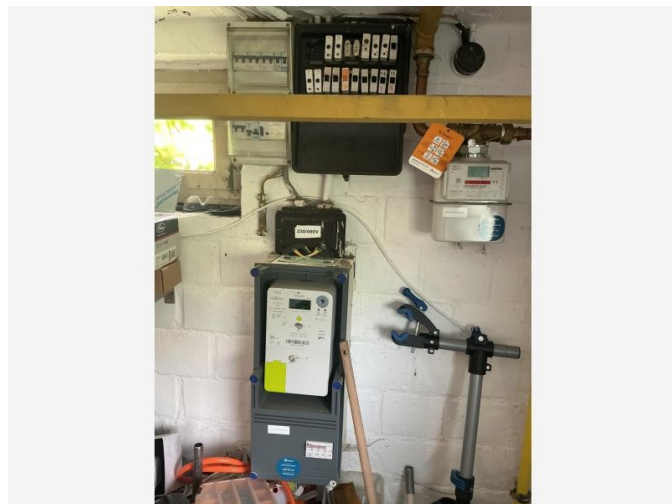
| Identificatiemethode | <p>De asbestdeskundige beoordeelt het materiaal als asbestverdacht en dus asbesthoudend, en dit zonder monstername.</p> <p>Motivatie: De monstername brengt andere schade aan dan schade die inherent is aan de monstername.</p> |
| Opmerking | De genoteerde hoeveelheid is een schatting. |

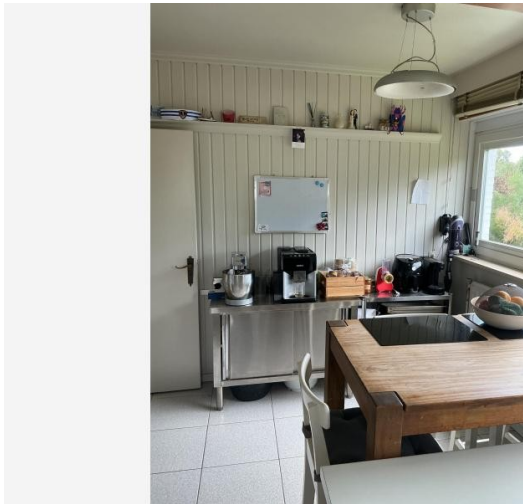
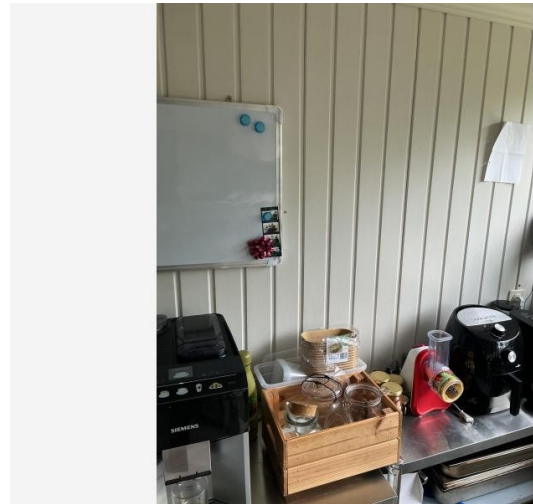
## Fiche 9: Valse wand(en)/voorzetwand(en) - Gipskarton-Pvc-hout

| Basis voor advies | De asbestdeskundige beoordeelt het materiaal als niet-asbestverdacht. |

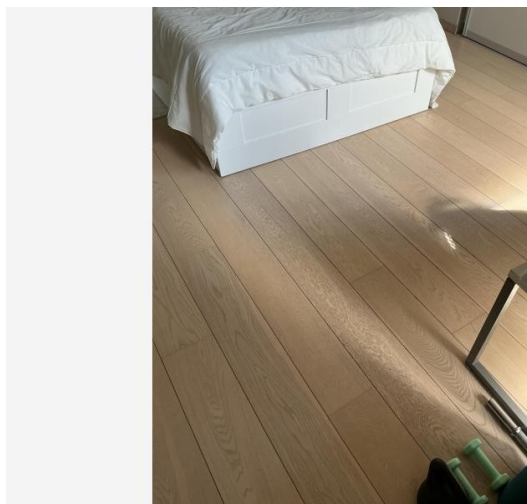
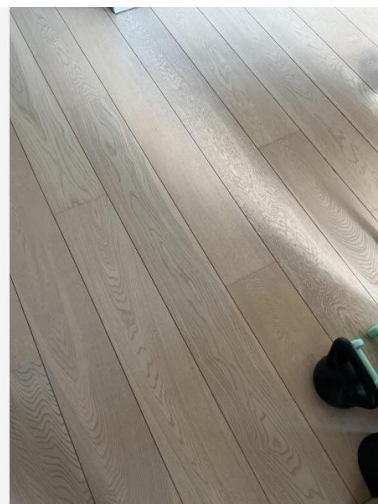
| Basis voor advies | De asbestdeskundige beoordeelt het materiaal als niet-asbestverdacht. |

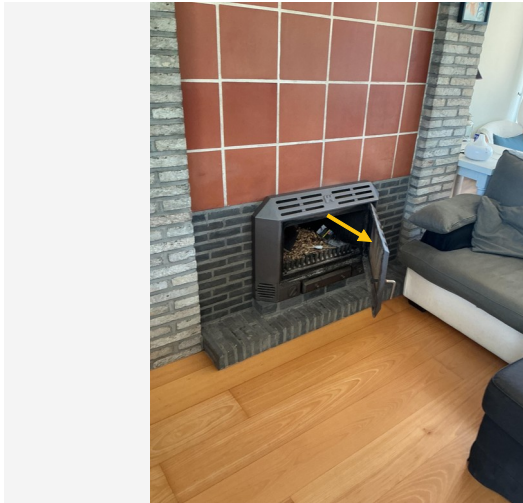
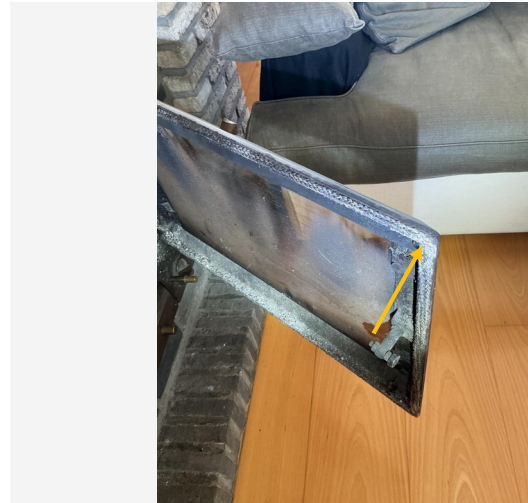
| Basis voor advies | De asbestdeskundige beoordeelt het materiaal als niet-asbestverdacht. |

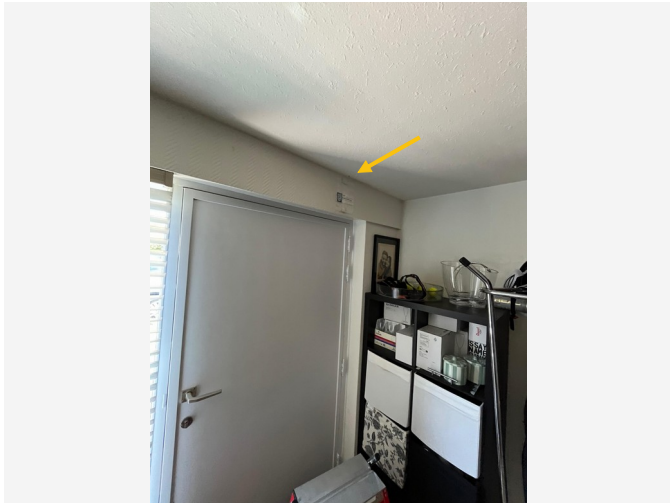
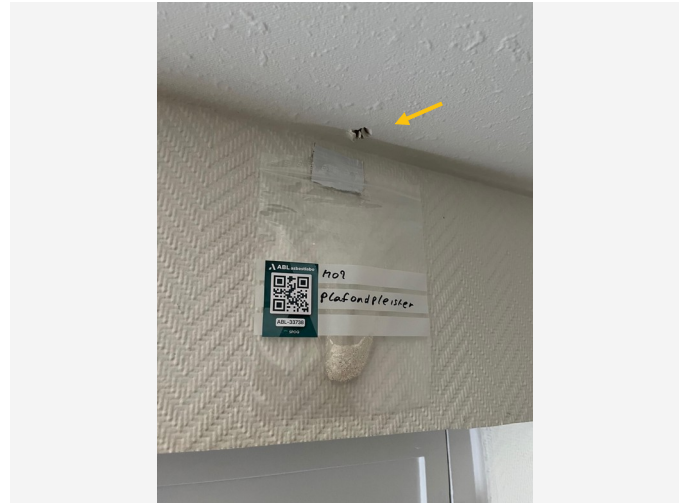
## Fiche 16: Pleisterwerk plafonds

Geen asbest

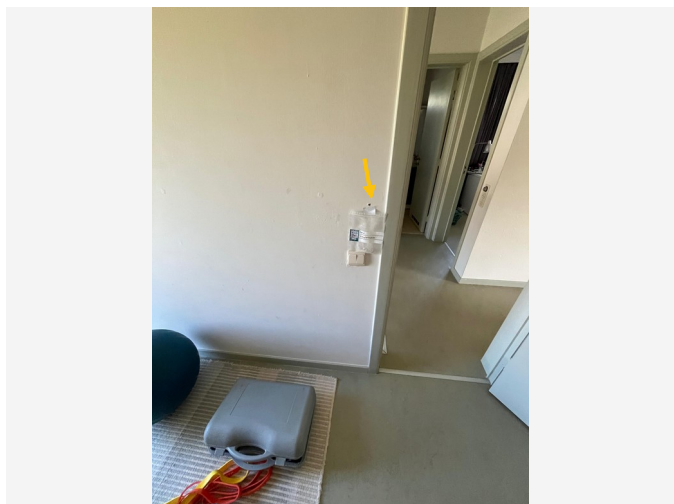
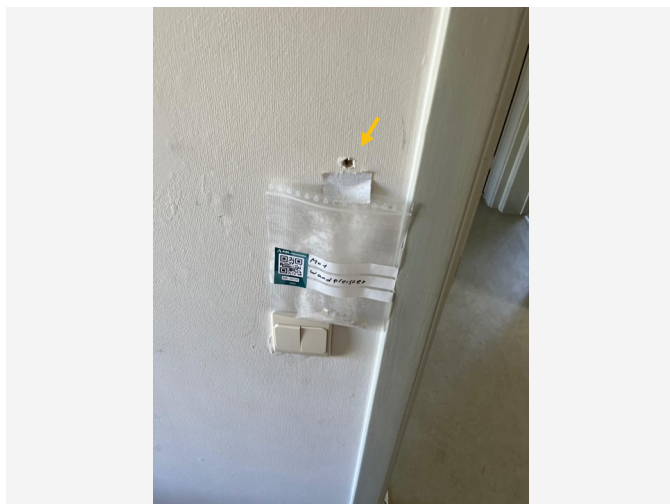
## Fiche 17: Pleisterwerk wanden

Geen asbest

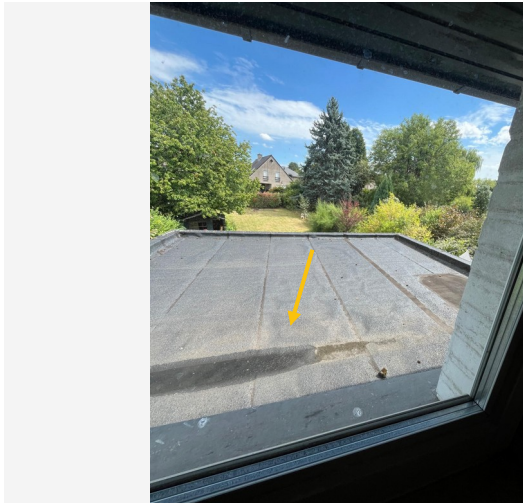
## Fiche 18: Dakbedekking - Roofing

Geen asbest

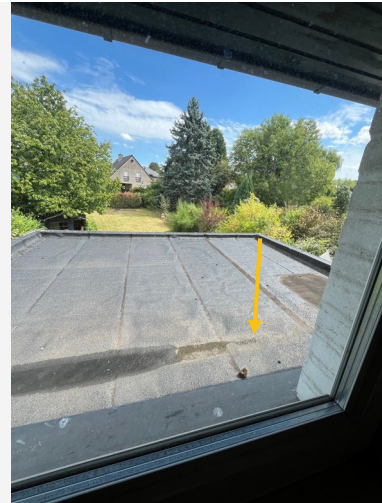
Detailfoto

### Conclusie

Geen asbest

| Beschrijving | Dakbedekking - Roofing |
| Opmerking | <p>Er werd enkel een puntstaal genomen van de bovenste laag. Mogelijks zijn er onderliggende asbestverdachte lagen aanwezig die niet waarneembaar waren tijdens de inspectie. Wanneer bij renovatie- of sloopwerken blijkt dat er nog onderliggende lagen aanwezig zijn dient er hiervan een staal te worden genomen welke door een erkend laboratorium moet worden geanalyseerd.</p> <p>De hoeveelheid betreft een schatting.</p> |

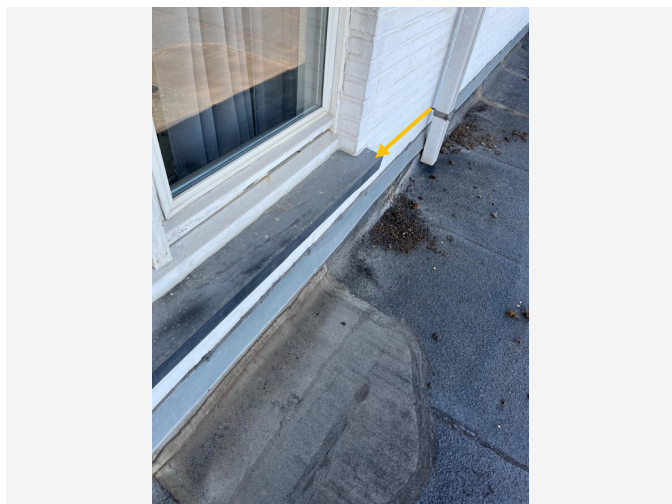
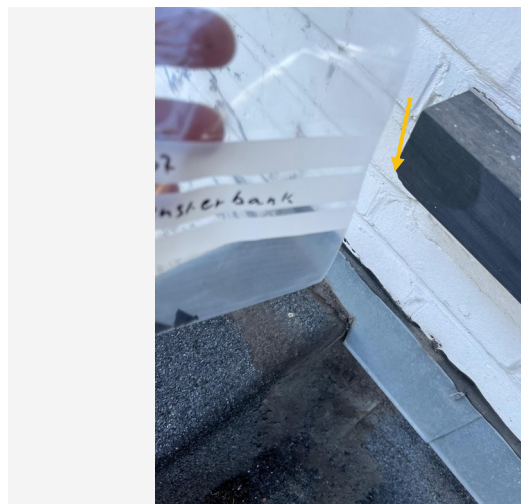
## Fiche 19: Vensterbank - Buiten

Geen asbest

| Beschrijving | Vensterbank - Buiten |
| Opmerking | De hoeveelheid betreft een schatting. |

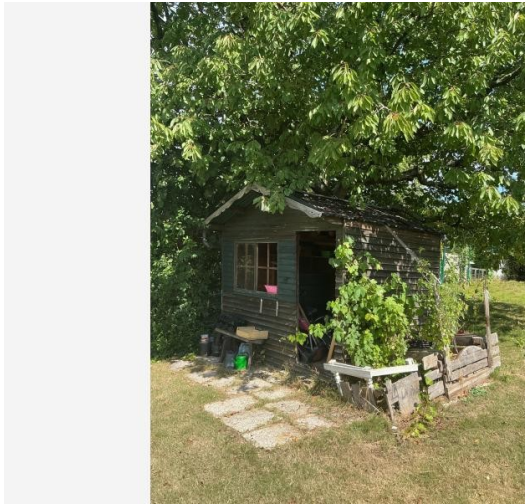
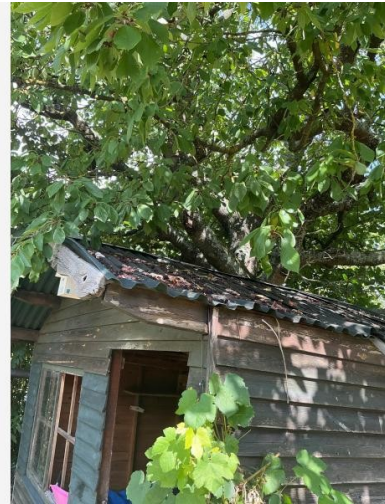
## Fiche 21: Dakbedekking - niet verdacht

| Beschrijving | Notitie | Terug te vinden op plannen |
|---|---|---|
| Fiche 21: Dakbedekking - niet verdacht | Dak is van metaal | Plan 2.1: Tuinhuis plan |

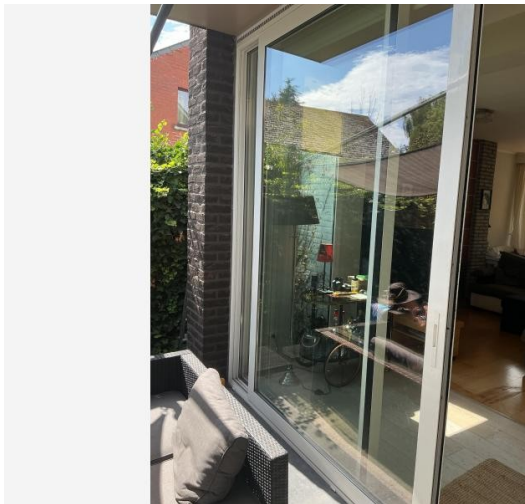
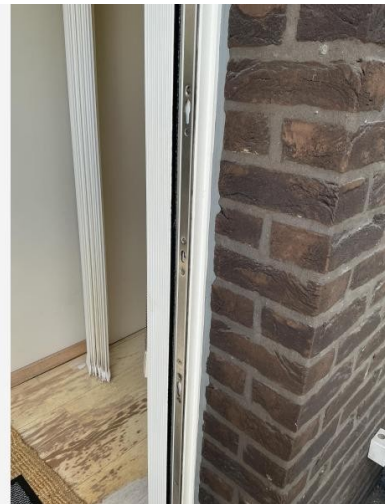
## Fiche 22: Afkitting ramen siliconen

| Beschrijving | Notitie | Terug te vinden op plannen |
|---|---|---|
| Fiche 22: Afkitting ramen siliconen | De afkitting van de ramen bestaat uit siliconen. Dit is niet asbestverdacht. Het betreft de afkitting tussen ramen en profielen en tussen profielen en muren | - |
