# Asbestinventarisatattest

Nieuwe Stationsstraat 61, 2381 Ravels

Attestnummer : 20260901-000262.000

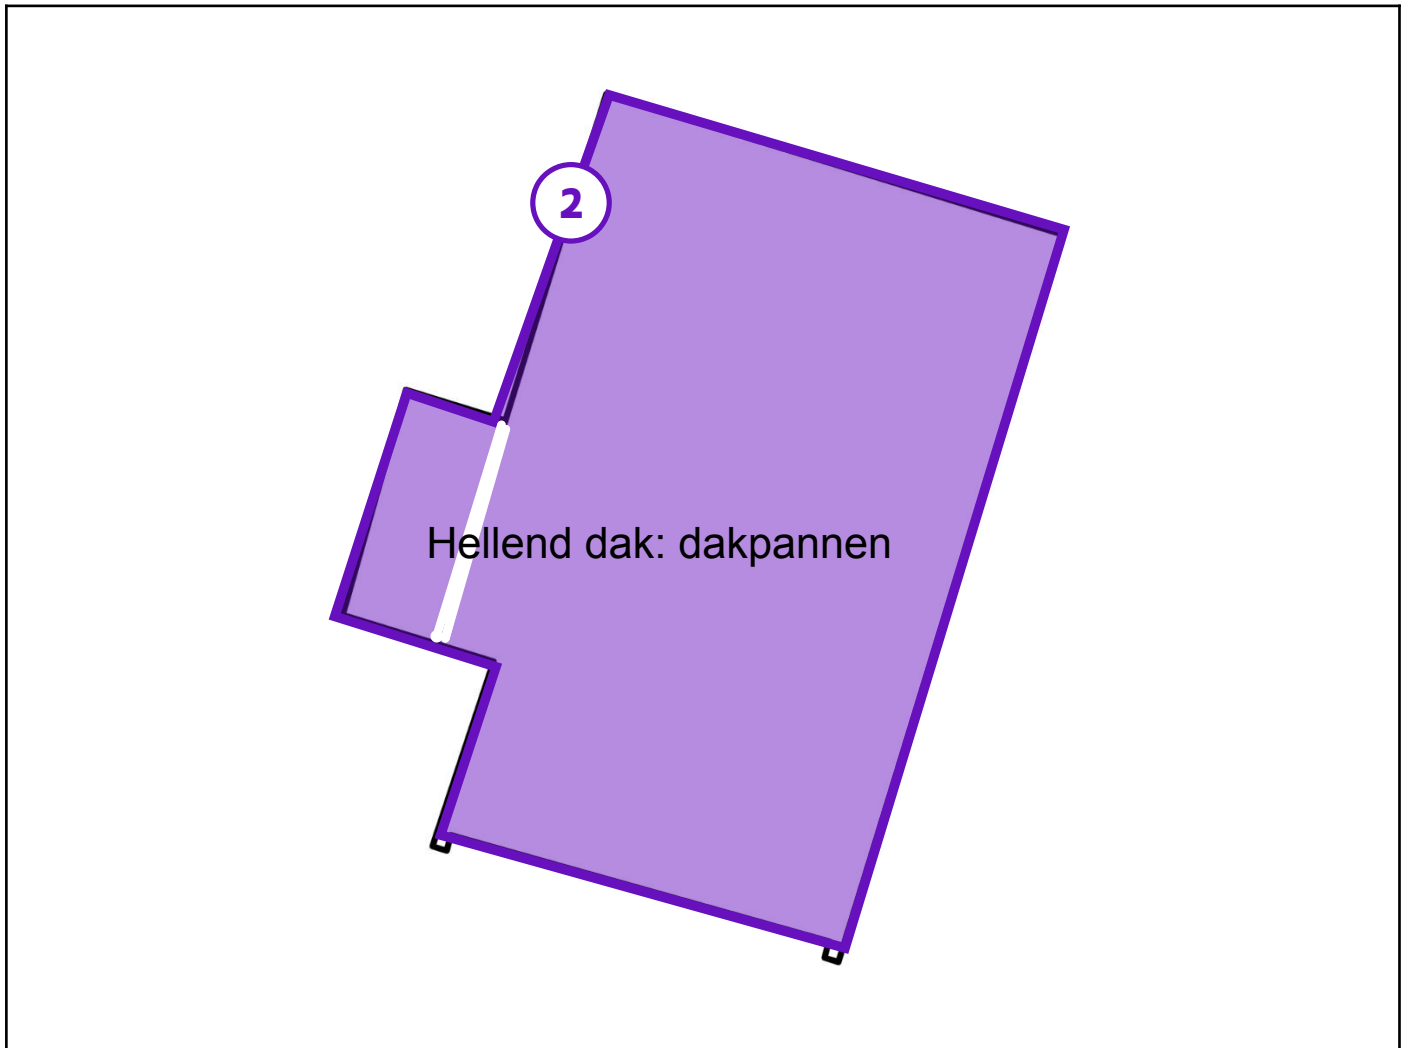
## Plan 1.1: Woning plan

| Beschrijving | Type | Actie |
|---|---|---|
| 2. Onderdak hellend dak woning | Beperking | - |

**Uitleg van de asbestdeskundige:** Het onderdak kon tijdens het plaatsbezoek niet veilig worden gecontroleerd (hoogte +3,5 meter). Aan de binnenzijde is het plafond volledig afgewerkt in plaatmateriaal. Controleer de aanwezigheid van een (asbest-verdacht) onderdak wanneer dit controleerbaar wordt bij toekomstige werkzaamheden of bij schade aan het dak.

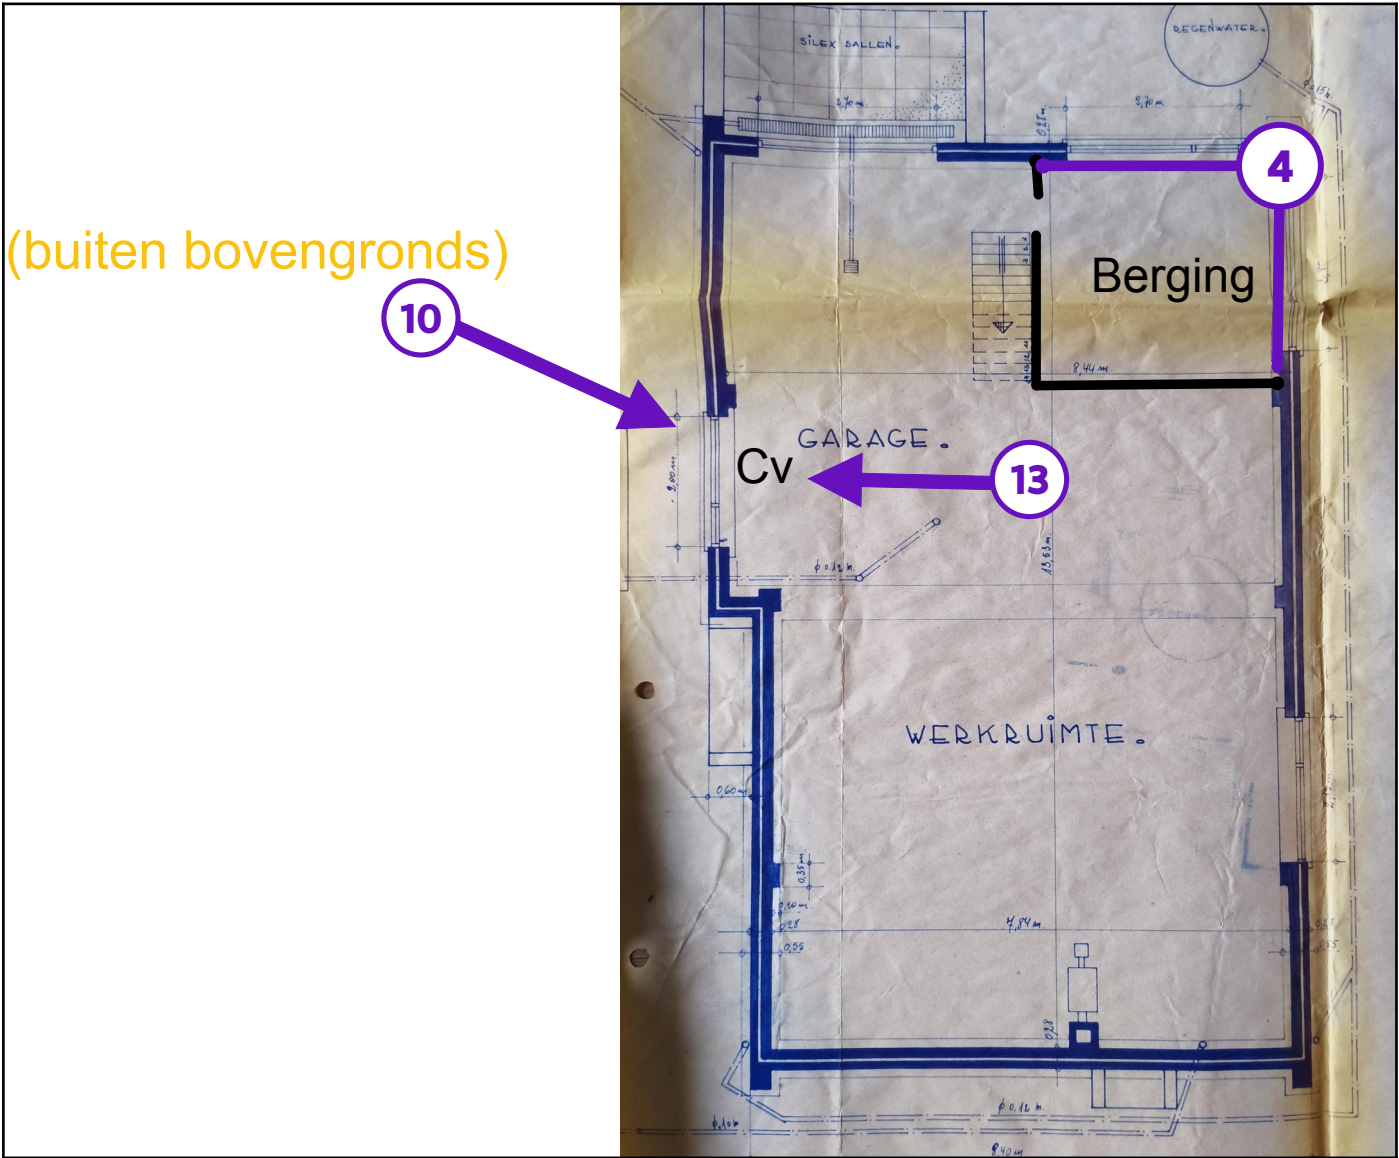
# Plan 1.4: Kelderverdieping

| Beschrijving | Type | Actie |
|---|---|---|
| 13. CV Ketel niet verdacht | Overige ruimte of materiaal | - |

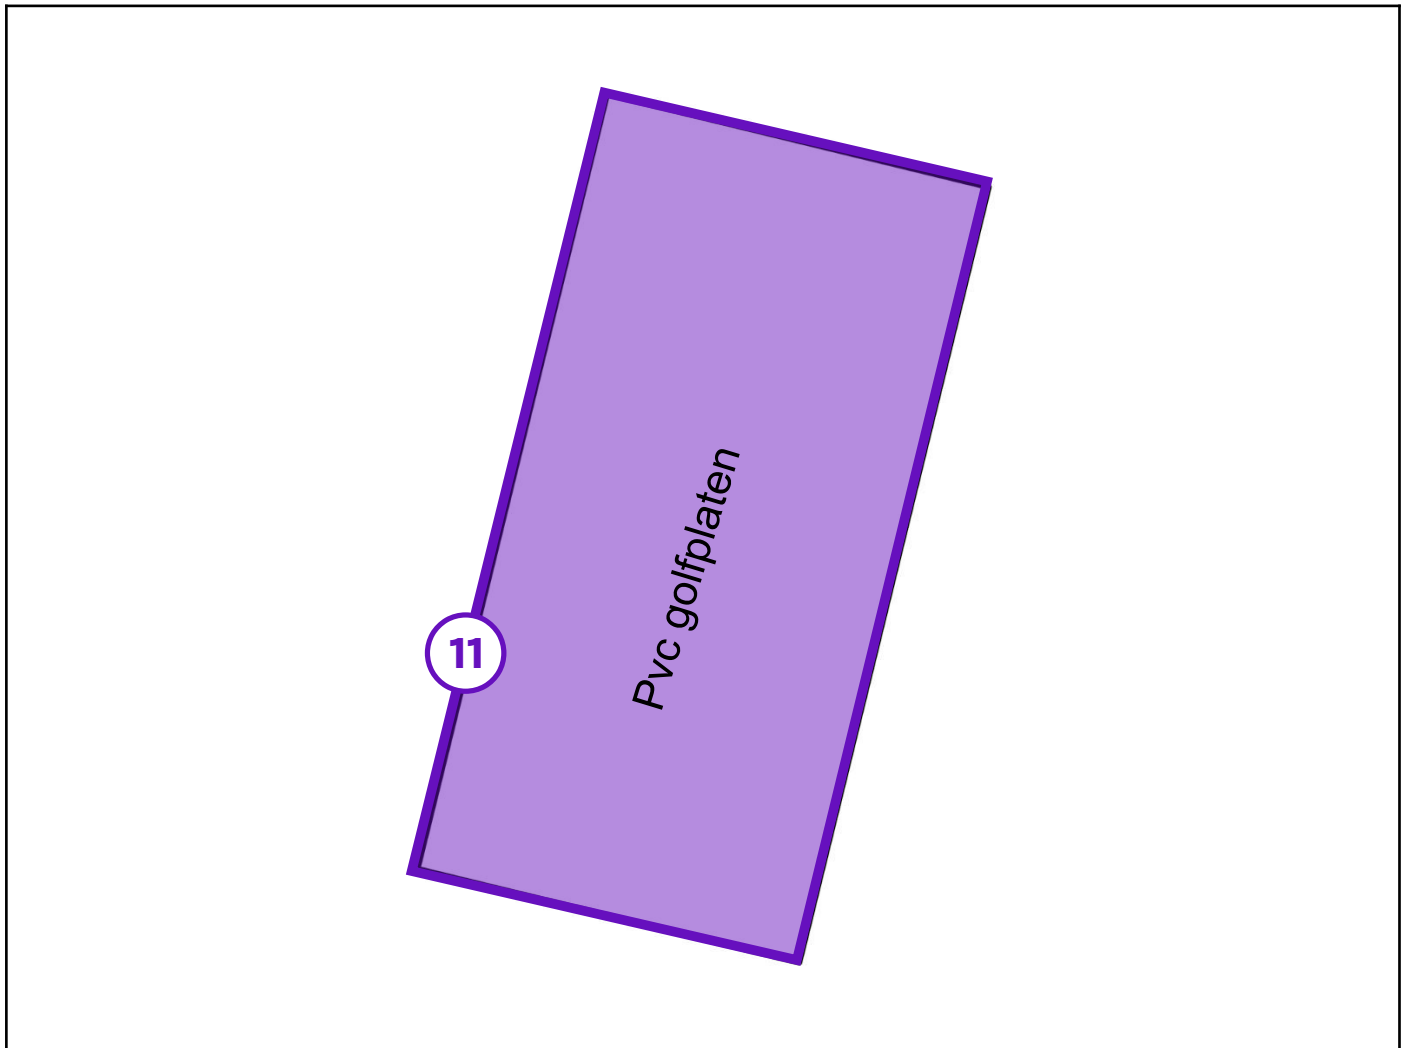
## Plan 2.1: Houtopslag plan

| Beschrijving | Type | Actie |
|---|---|---|
| 11. Dakbedekking houtopslag niet verdacht. | Overige ruimte of materiaal | - |

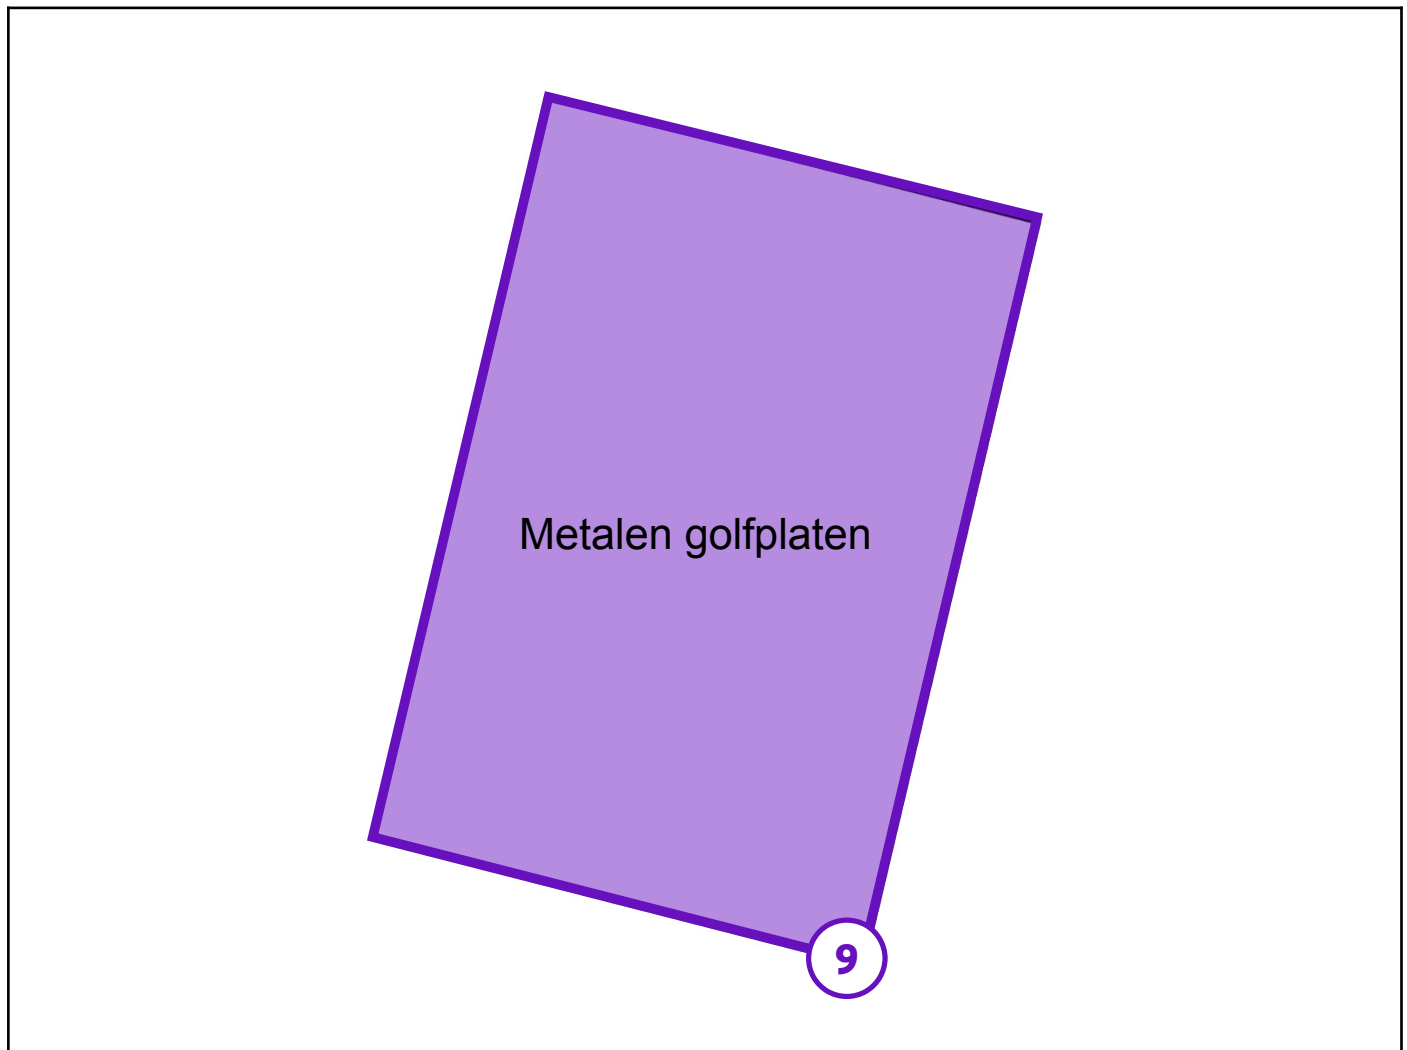
## Plan 3.1: Hondenren plan

| Beschrijving | Type | Actie |
|---|---|---|
| 9. Dakbedekking hondenren niet verdacht. | Overige ruimte of materiaal | - |
