# Asbestinventarisatetest

Botermelkstraat 9, 9500 Geraardsbergen

Attestnummer : 20260902-000406.000

**Niet-asbestveilig**

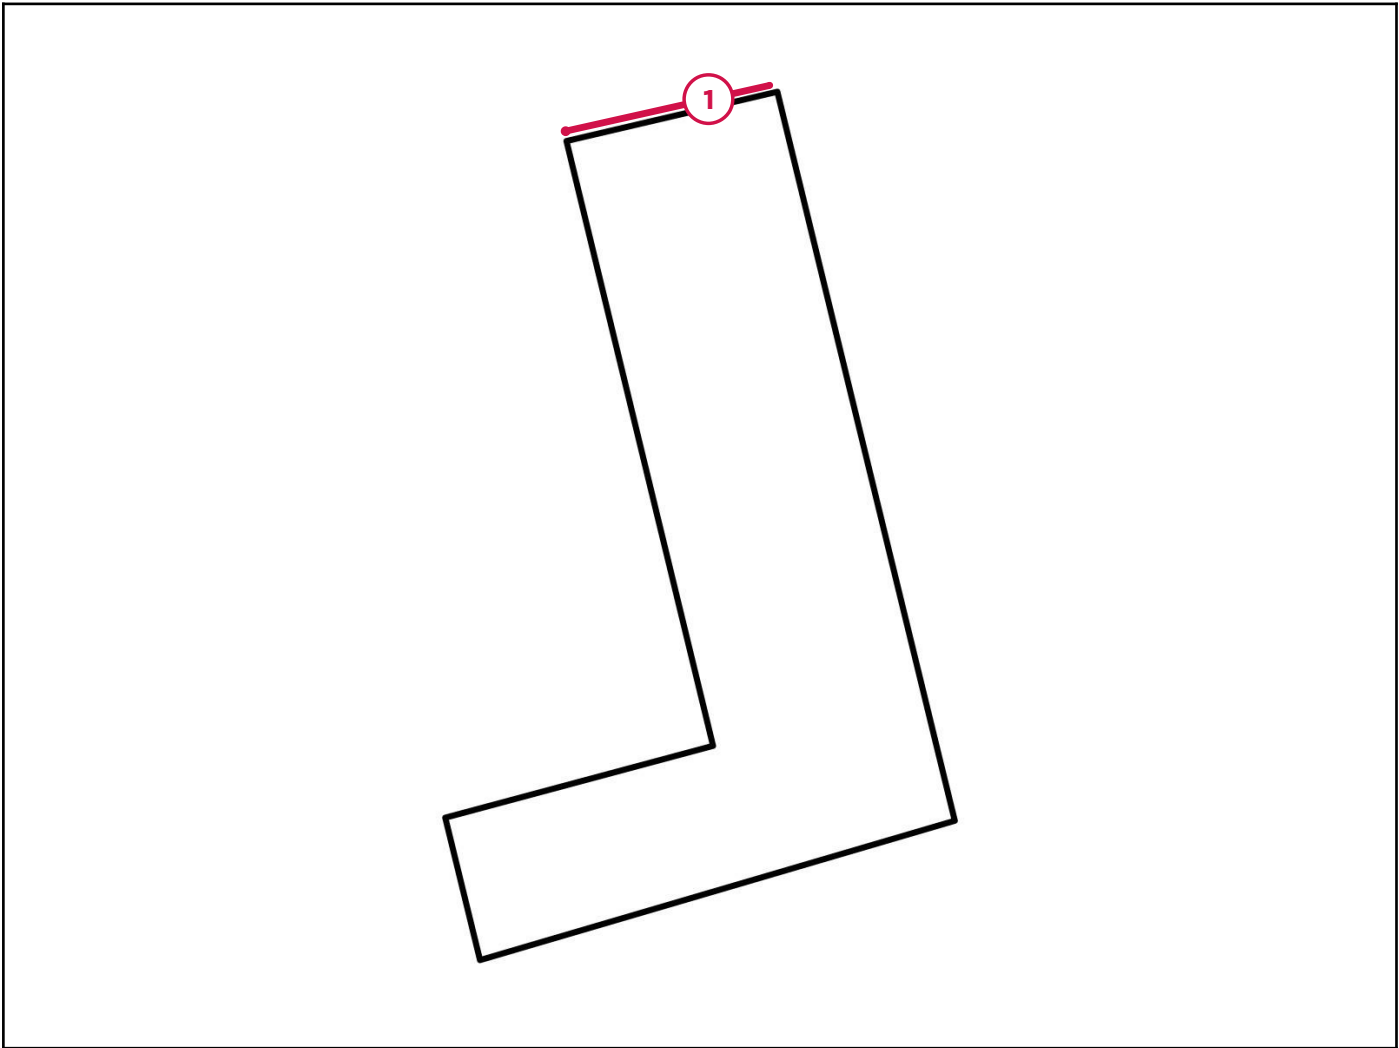
## Plan 2.1: Gelijkvloers plan

| Beschrijving | Type | Actie |
|---|---|---|
| 1. Sediment dakgoot | Asbestmateriaal | Dringend verwijderen |
