# Asbestinventarisatetest

Houwelgat 4, 9310 Aalst

Attestnummer : 20260719-000014.000

Uitgegeven op : 19.07.2026

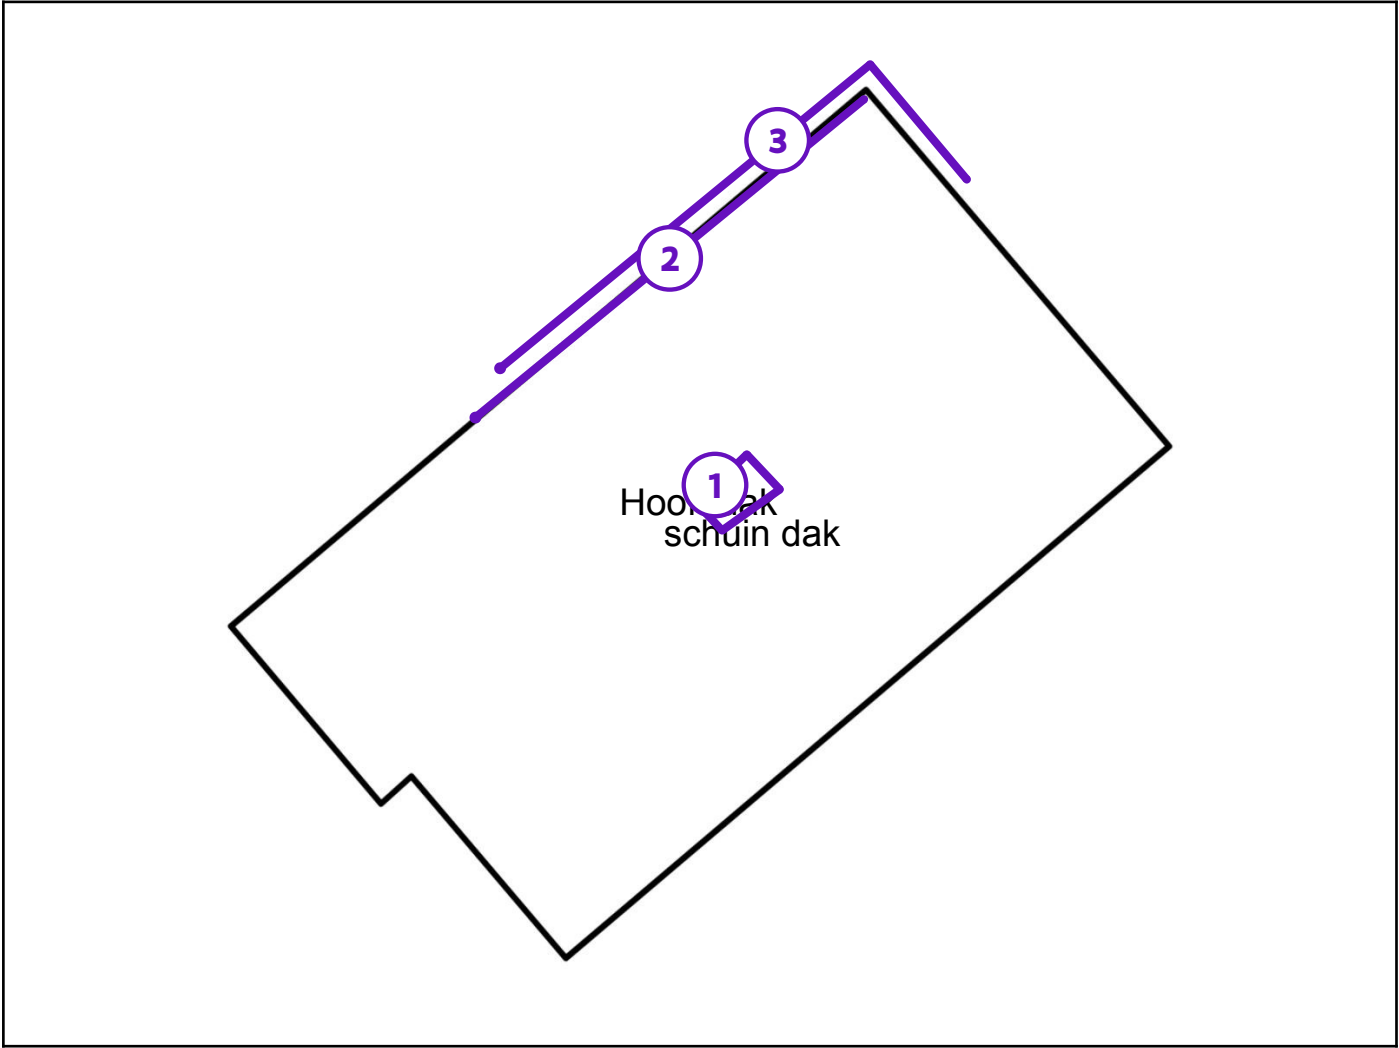
# Plan 1.1: Woning dakplan

| Beschrijving | Type | Actie |
|---|---|---|
| 3. Afvalzone leien zijgevel buren | Advies | - |

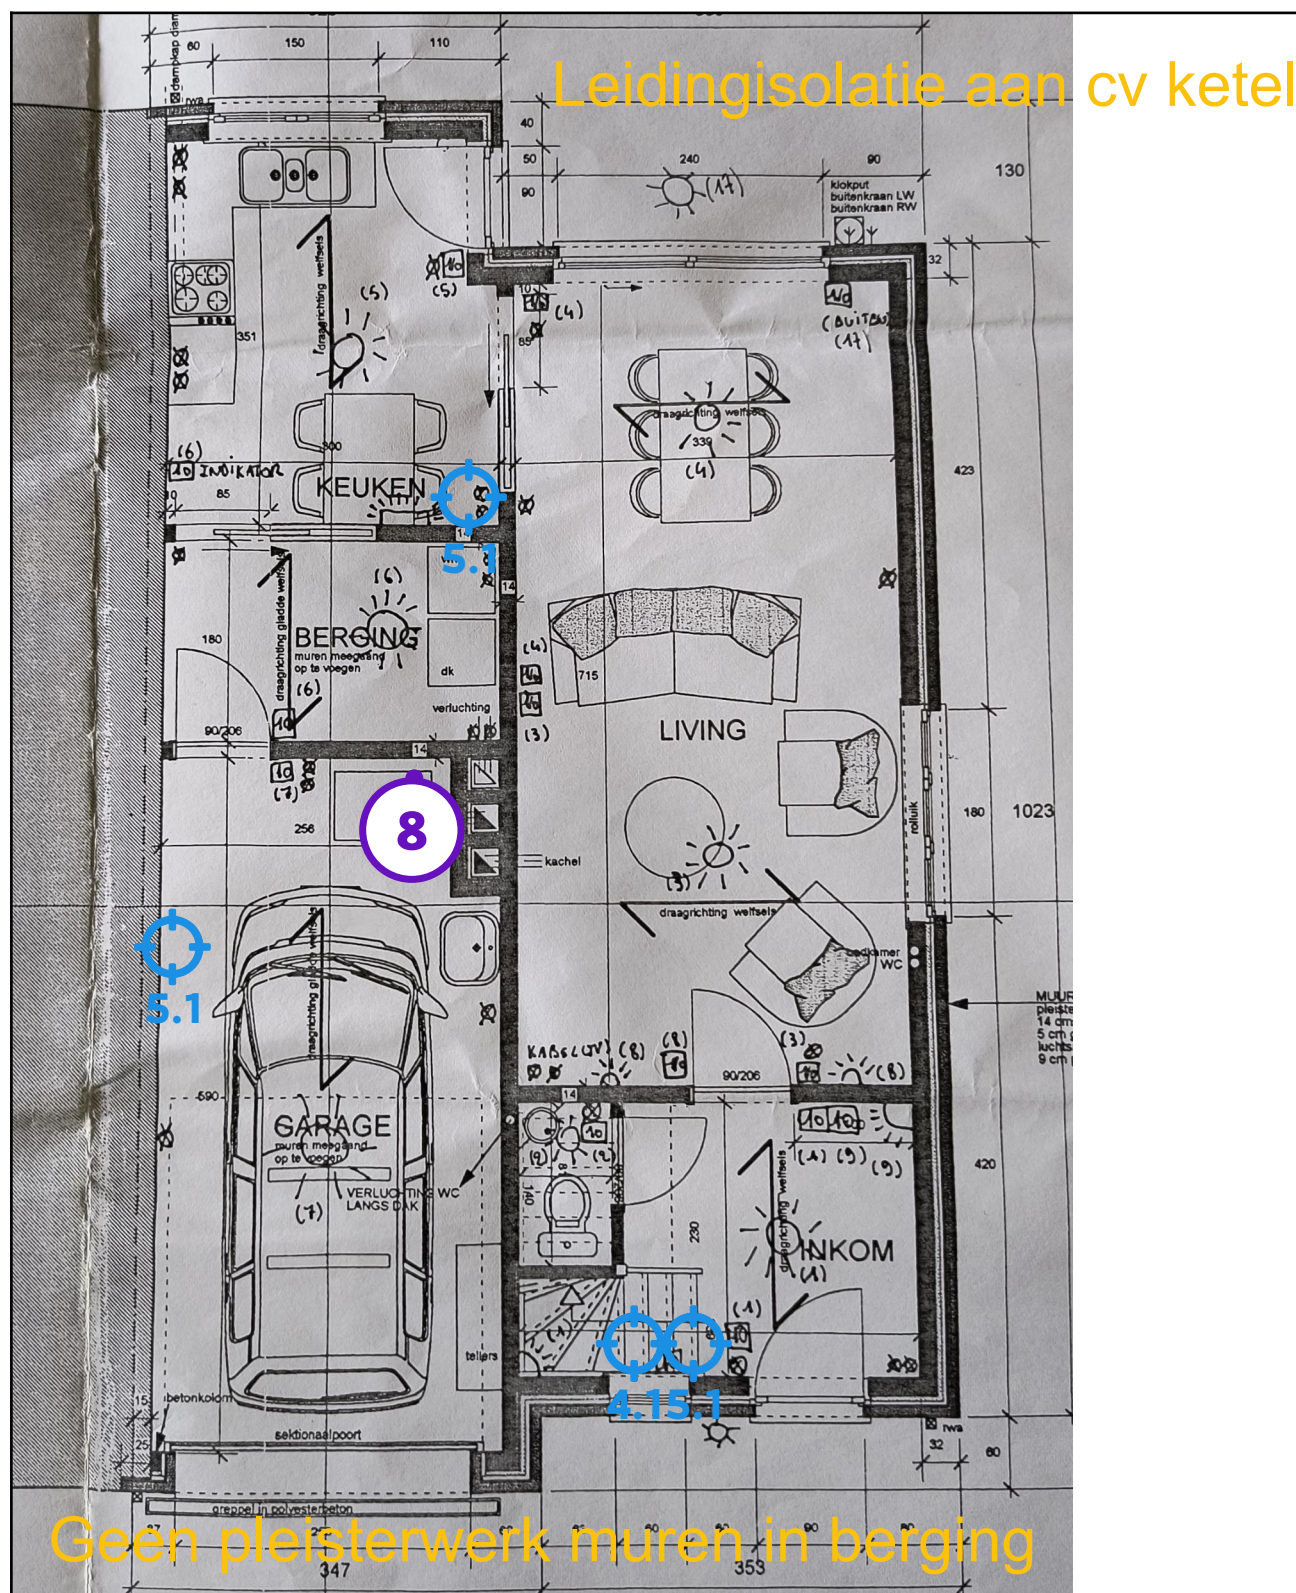
## Plan 1.4: Gelijkvloers plan

| 9. Leidingisolatie | Overige ruimte of materiaal | - |
