# Asbestinventarisatetest

Klaprozenhof 12, 1933 Zaventem

Attestnummer : **20260912-000078.000**

Uitgegeven op : **12.09.2026**

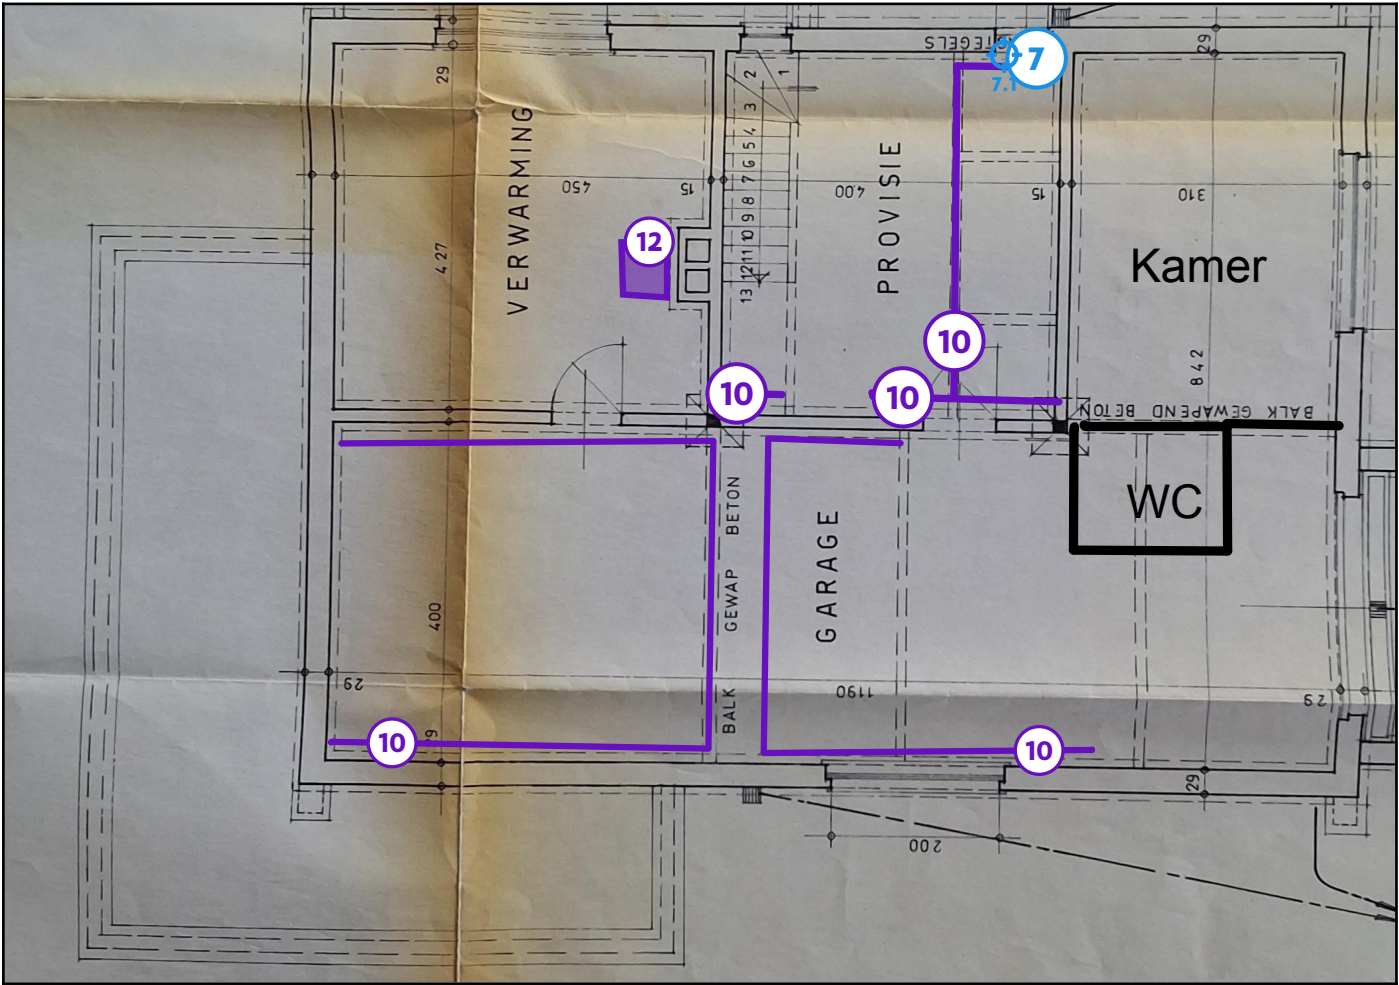
# Plan 1.1: Kelder

| Beschrijving | Type | Actie |
|---|---|---|
| 7. Hydraulisch cement | Geen asbest | - |
| 10. Leidingisolatie (niet verdacht) | Overige ruimte of materiaal | - |
| 12. CV-ketel (niet verdacht) | Overige ruimte of materiaal | - |

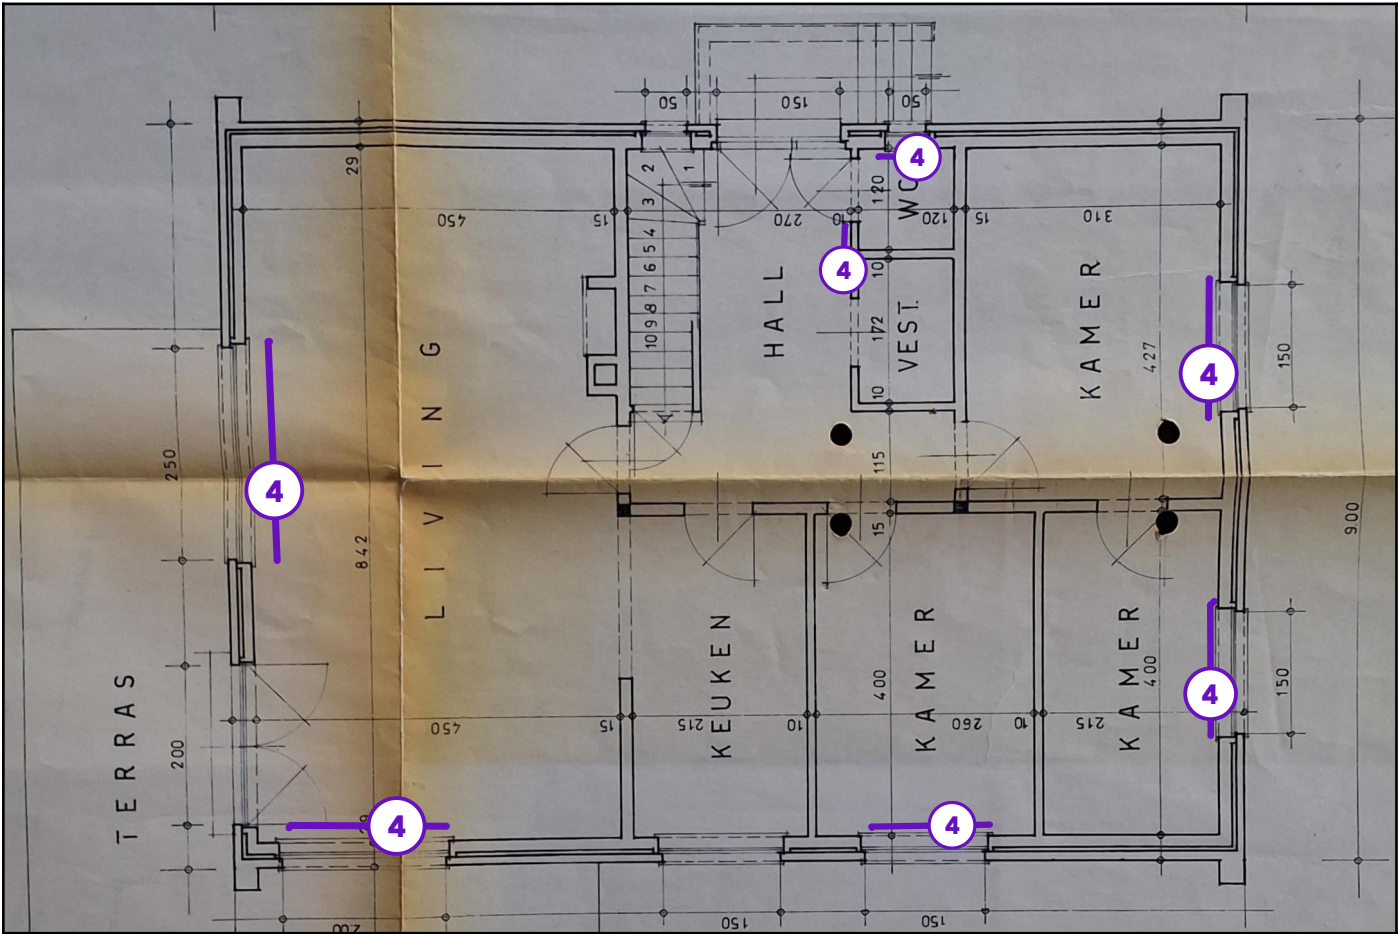
# Plan 1.2: Gelijkvloers

| Beschrijving | Type | Actie |
|---|---|---|
| 4. Oude radiatoren | Advies | - |

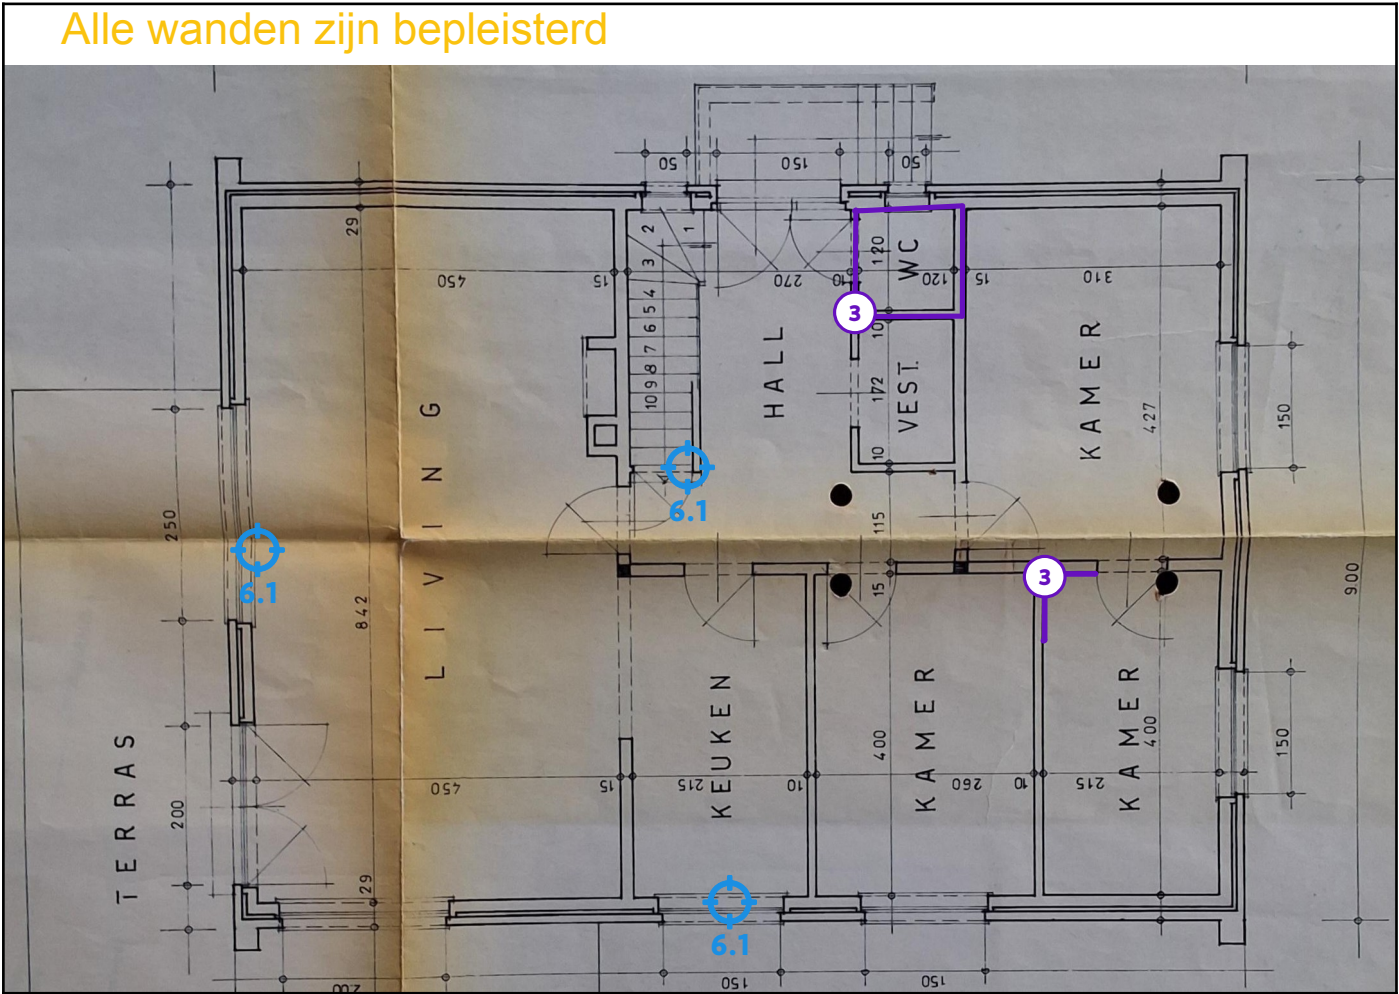
# Plan 1.3: Gelijkvloers (wanden)

| Beschrijving | Type | Actie |
|---|---|---|
| 3. Faiencetegels (lijm) | Advies | - |

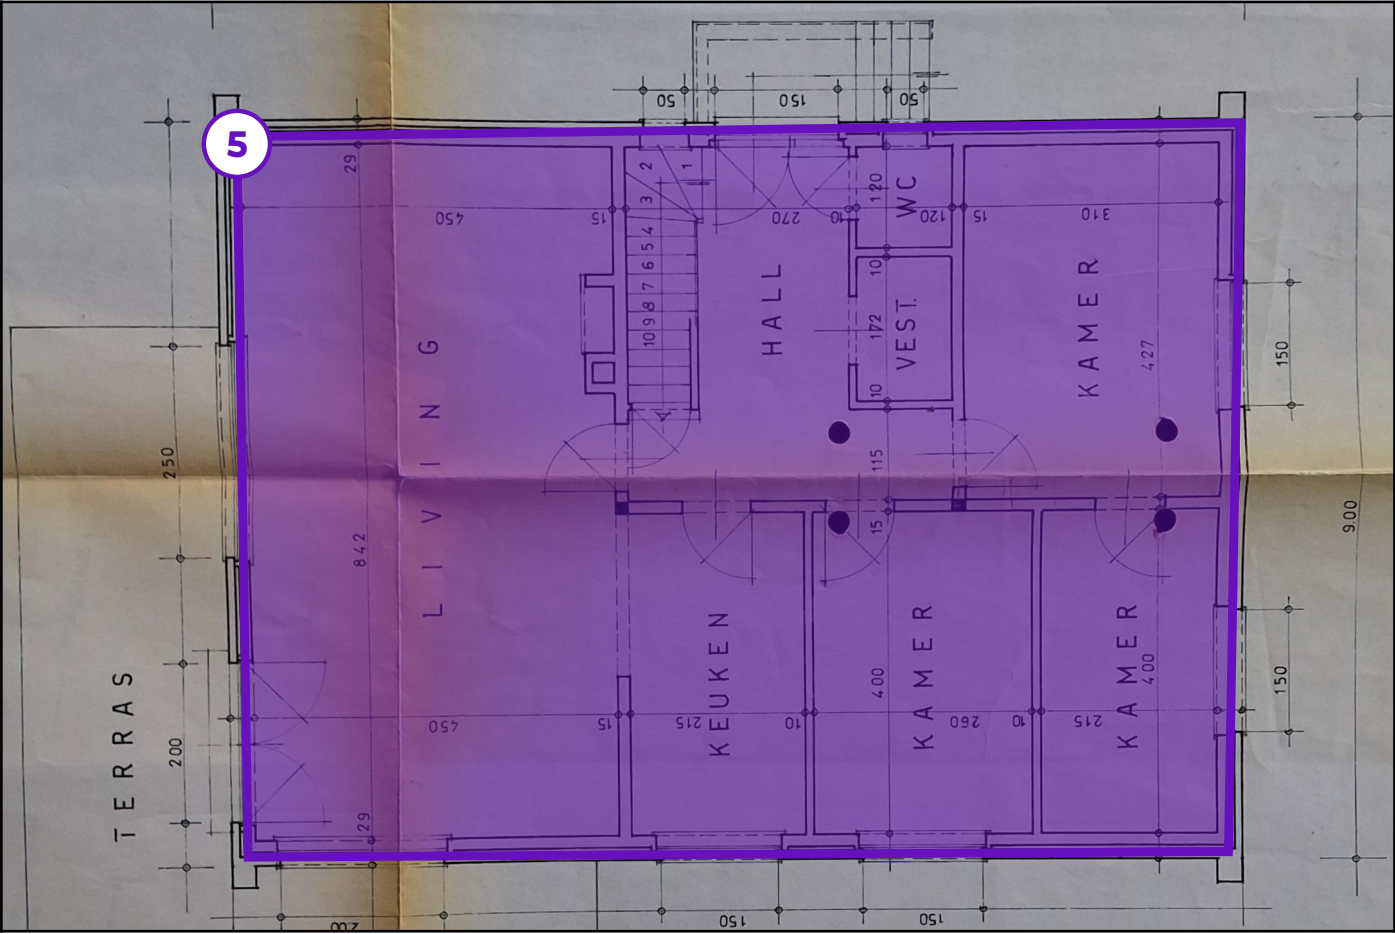
## Plan 1.4: Gelijkvloers (plafonds)

| Beschrijving | Type | Actie |
|---|---|---|
| 5. Plafonds bedekt met voorzetpanelen (niet-asbestverdacht) | Advies | - |

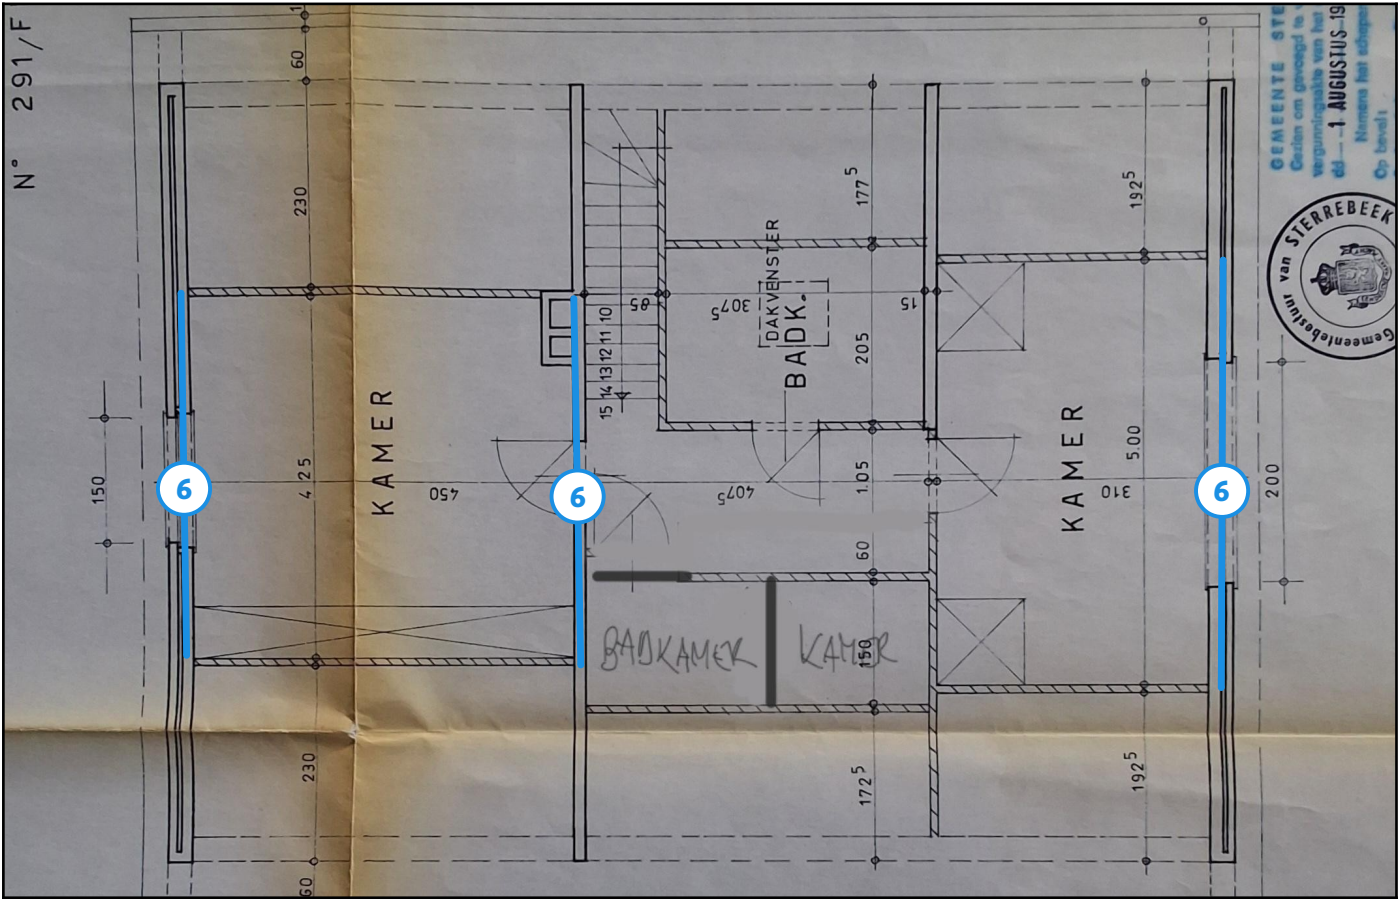
# Plan 1.6: Eerste verdieping (wandpleister)

| Beschrijving | Type | Actie |
|---|---|---|
| 6. Pleisterwerk wanden | Geen asbest | - |

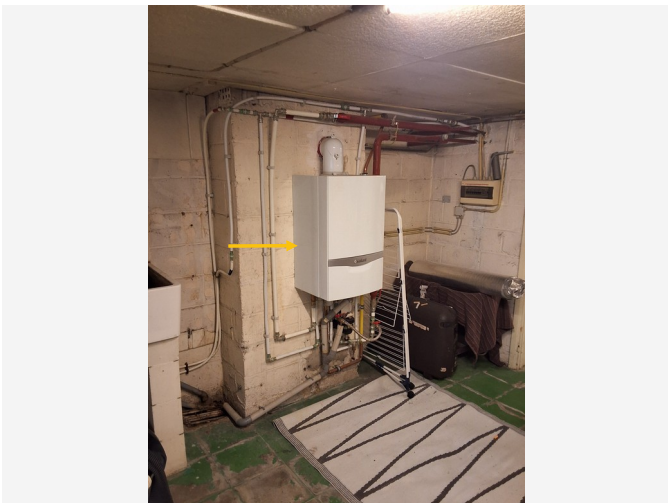
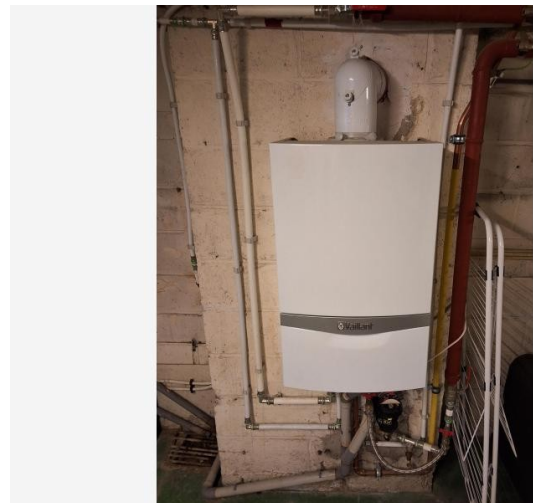
## Fiche 12: CV-ketel (niet verdacht)

| Beschrijving | Notitie | Terug te vinden op plannen |
|---|---|---|
| Fiche 12: CV-ketel (niet verdacht) | De CV-ketel (dichtingen, isolerend materiaal) is niet asbestverdacht. | Plan 1.1: Kelder |
