# Asbestinventarisatetest

Grote Markt 27/1, 2300 Turnhout

Attestnummer : **20260925-000262.000**

**Asbestveilig** (maar mogelijk niet asbestvrij)

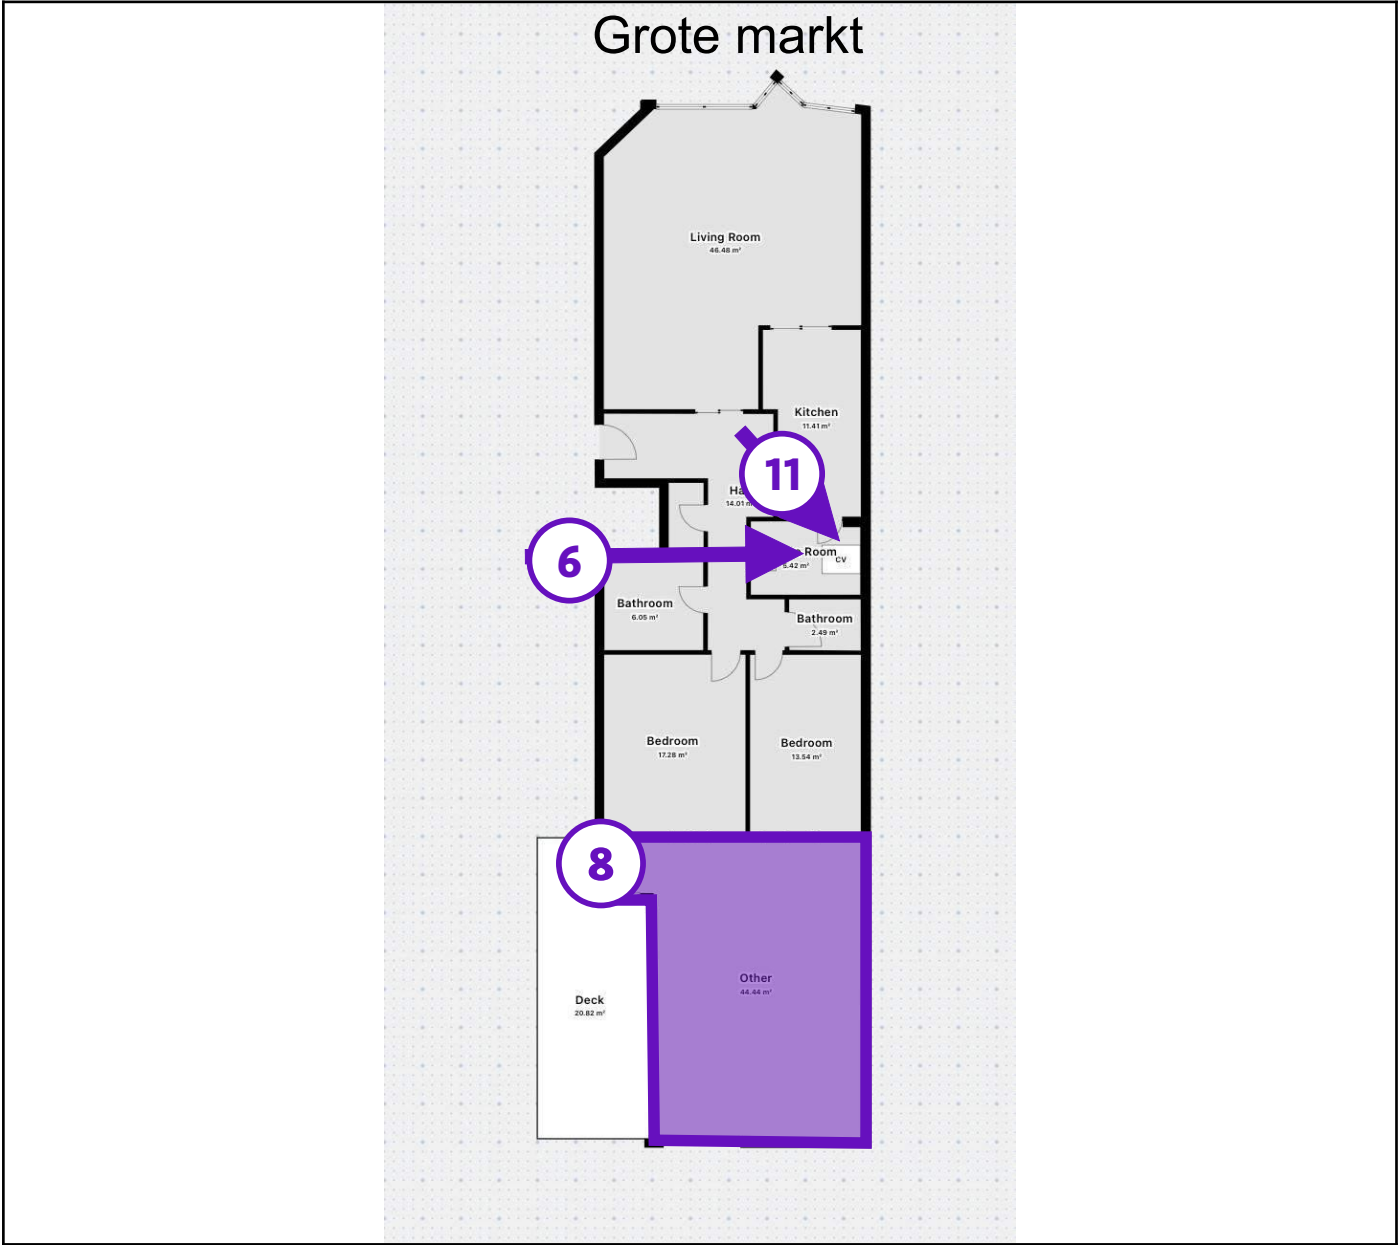
# Plan 1.1: Grondplan

| Beschrijving | Type | Actie |
|---|---|---|
| 11. leidingisolatie (niet aanwezig) | Overige ruimte of materiaal | - |

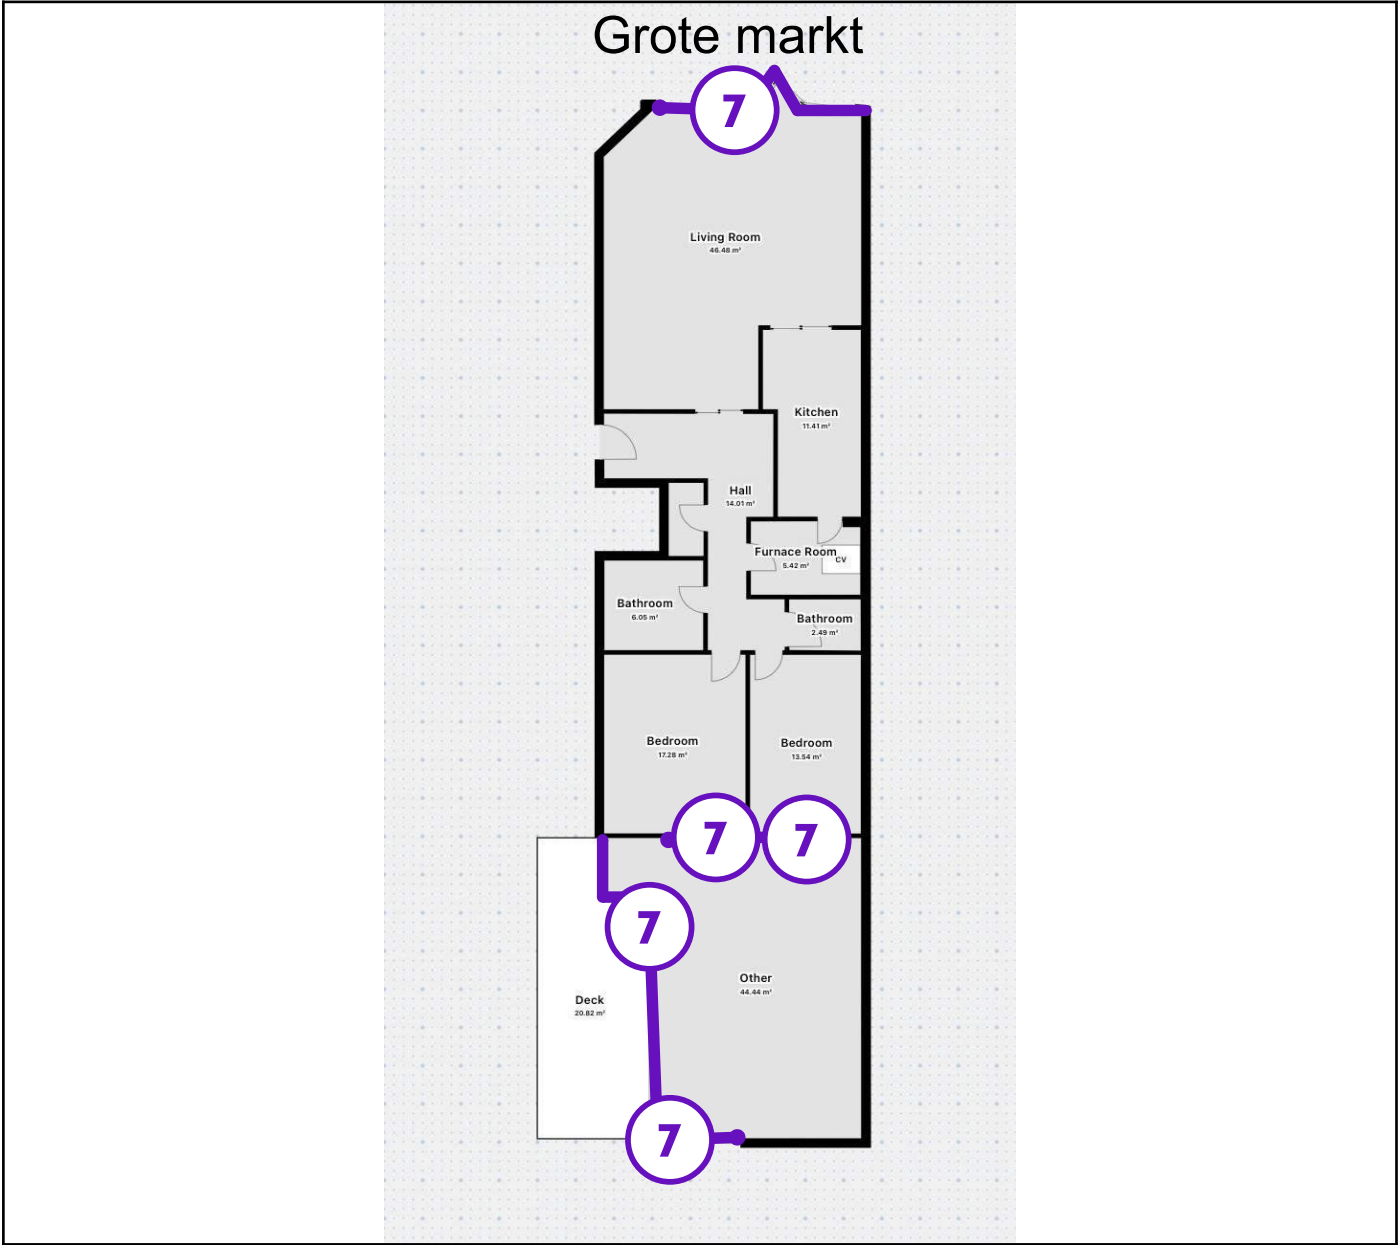
## Plan 1.2: Grondplan

| Beschrijving | Type | Actie |
|---|---|---|
| 7. Kit niet verdacht (visueel vastgesteld) | Overige ruimte of materiaal | - |

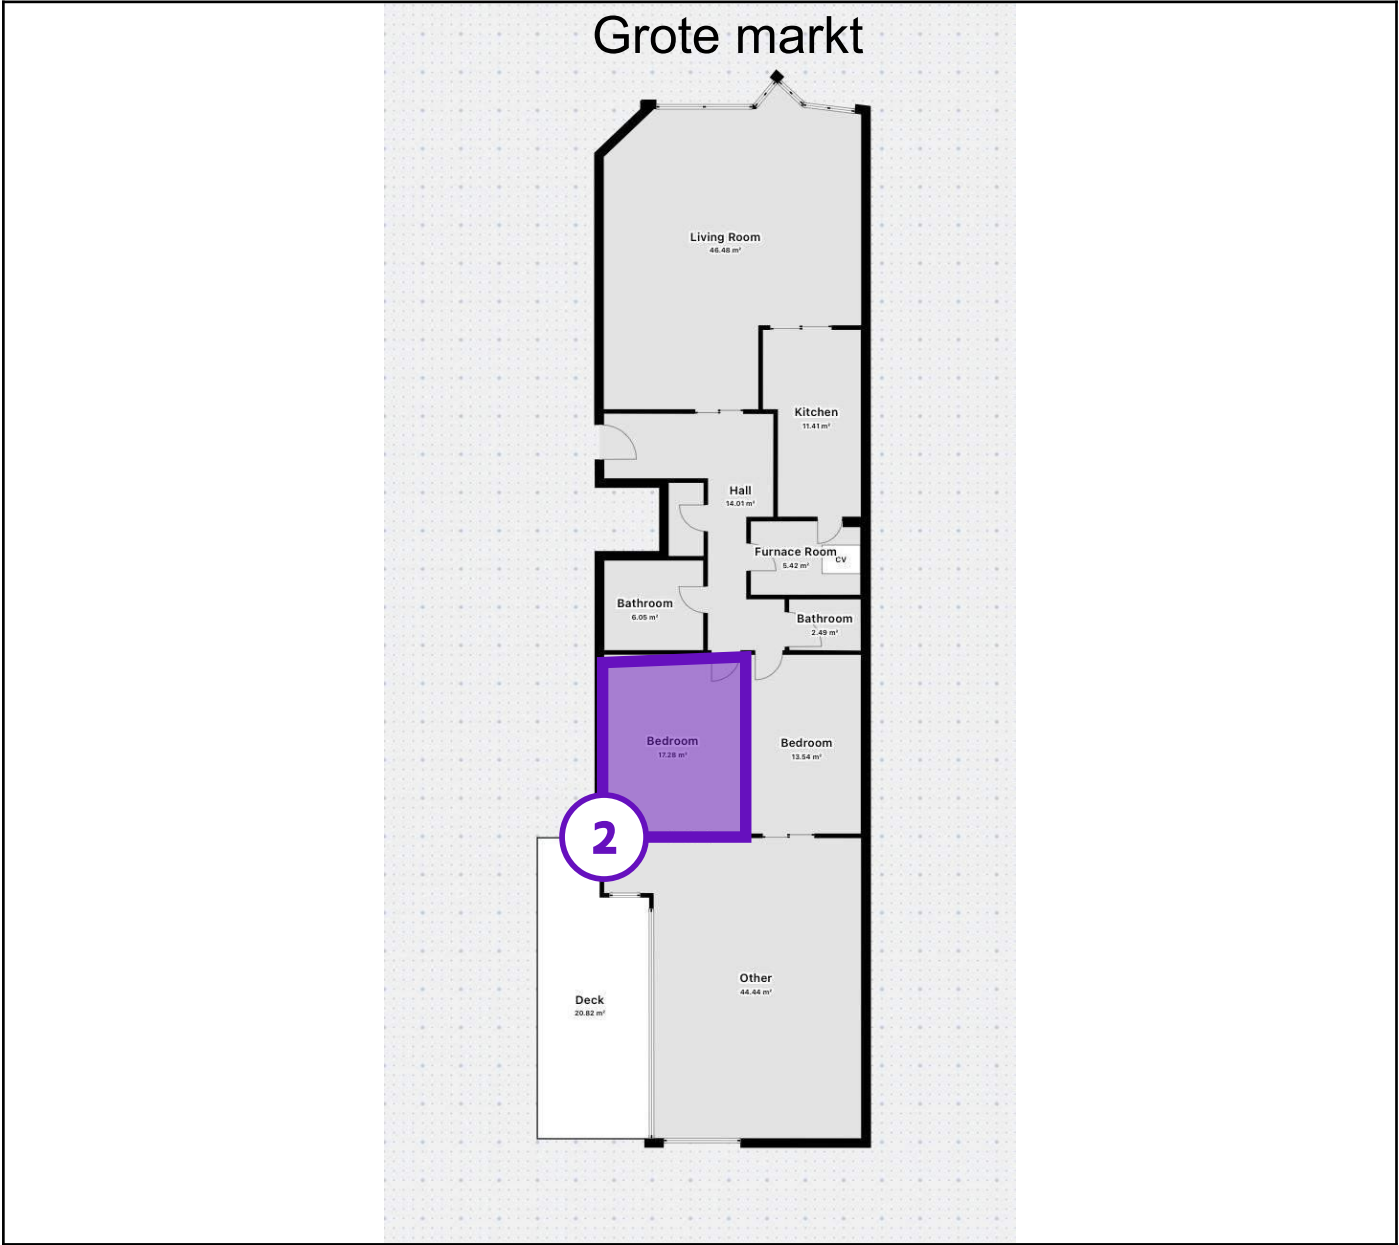
# Plan 1.3: Grondplan

| Beschrijving | Type | Actie |
|---|---|---|
| 2. Valse plafonds | Advies | - |

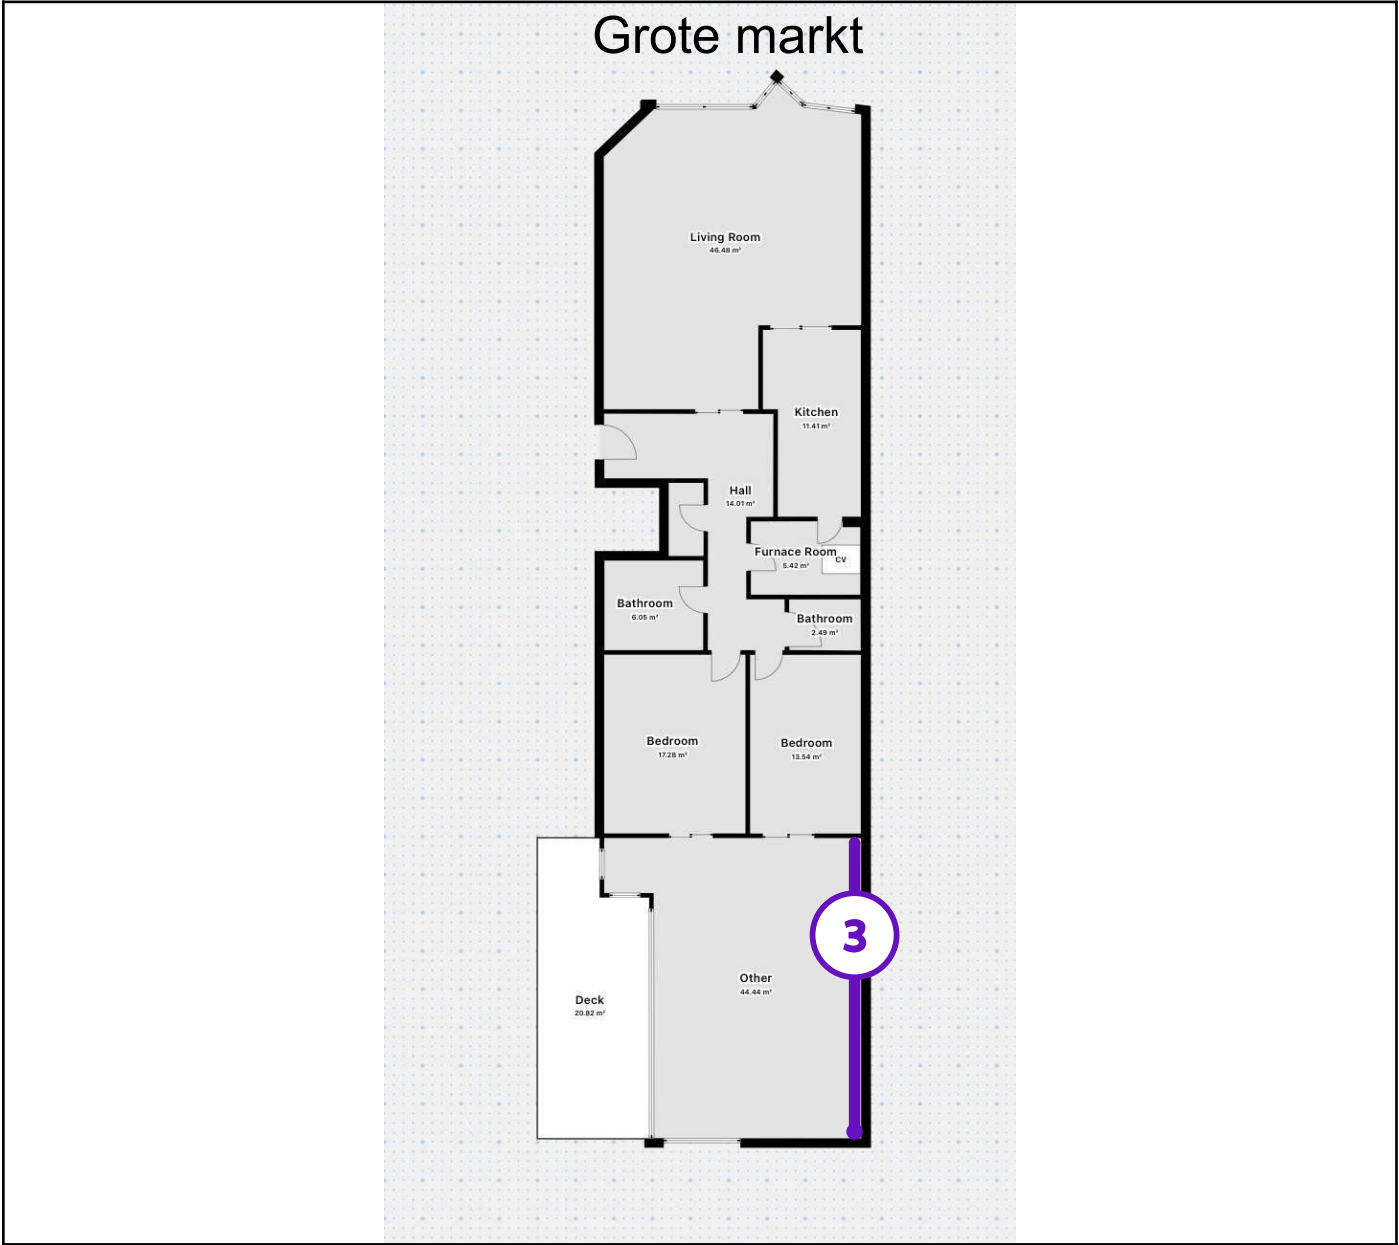
# Plan 1.5: Grondplan

| Beschrijving | Type | Actie |
|---|---|---|
| 3. Valse wand veranda | Advies | - |
