# Asbestinventarisatetest

Tanghoflaan 7, 2550 Kontich

Attestnummer : 20260925-000291.000

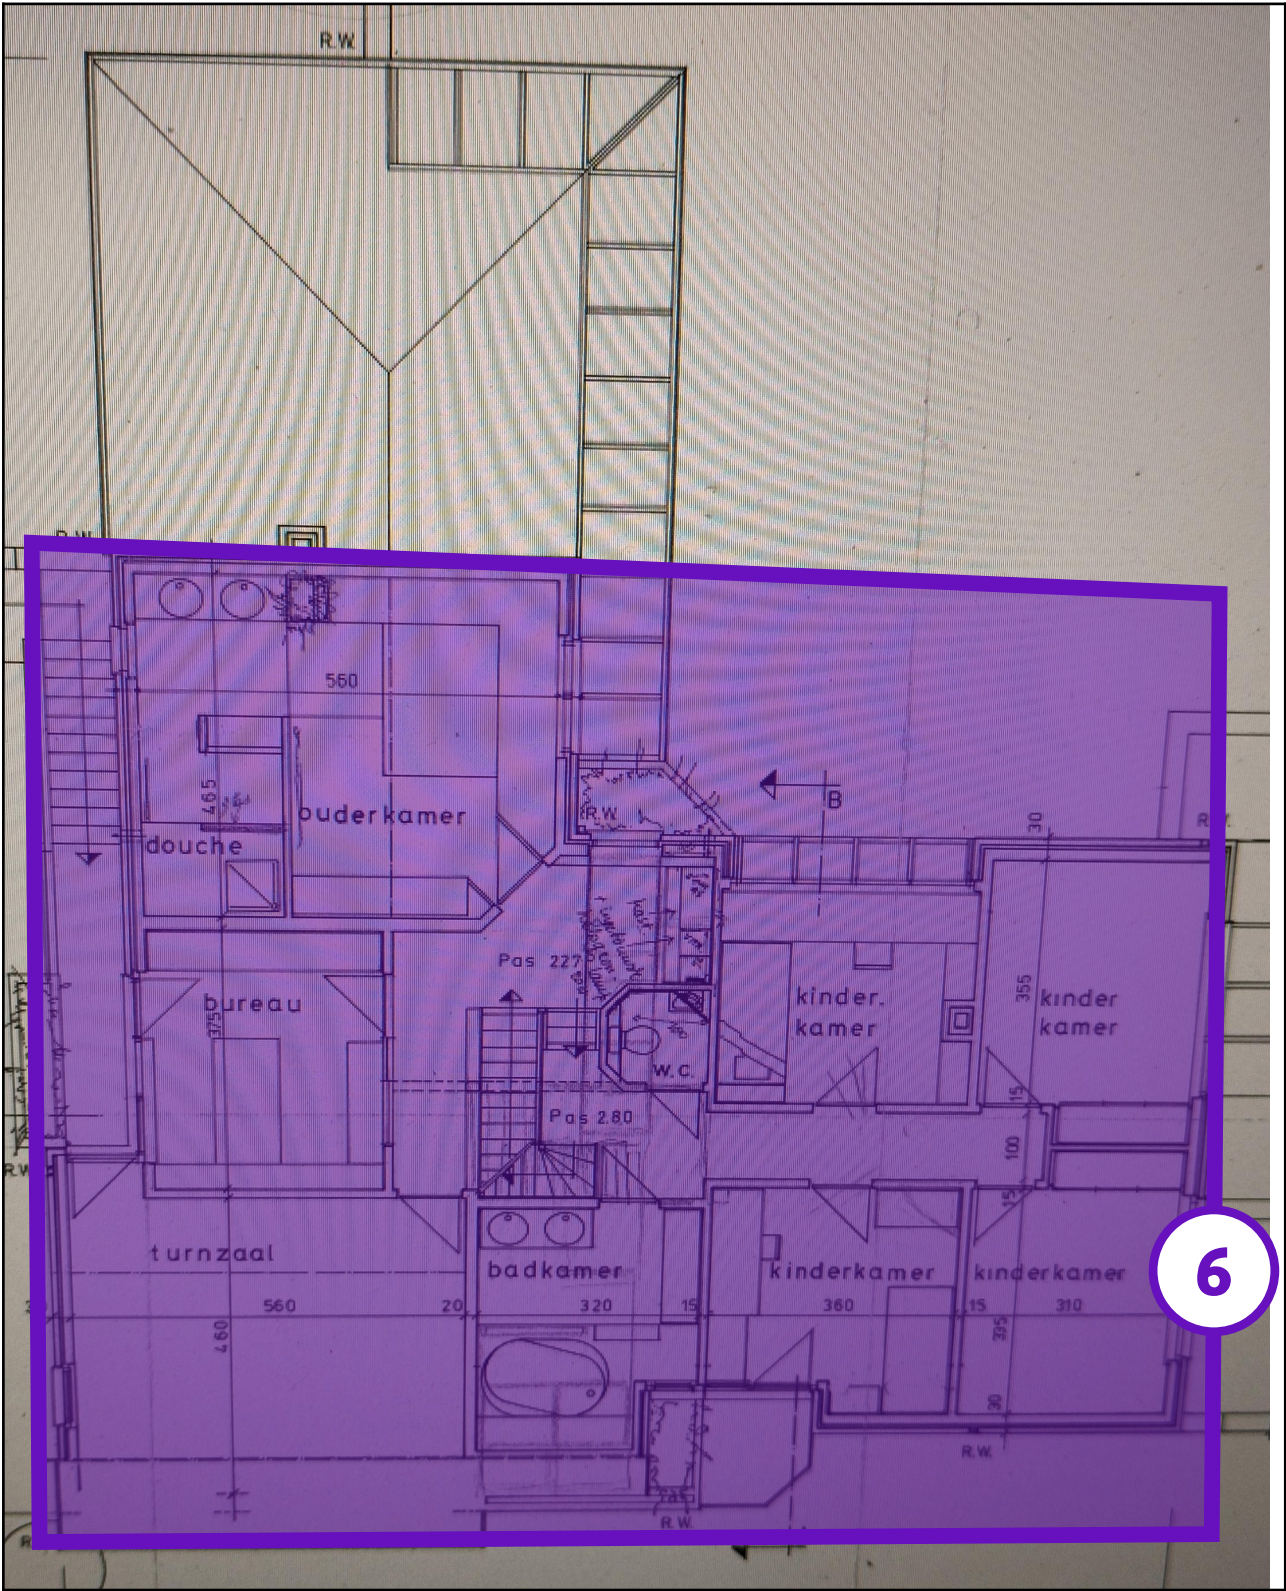
# Plan 1.2: eerste verdiep

| 6. Valse plafonds | Advies | - |

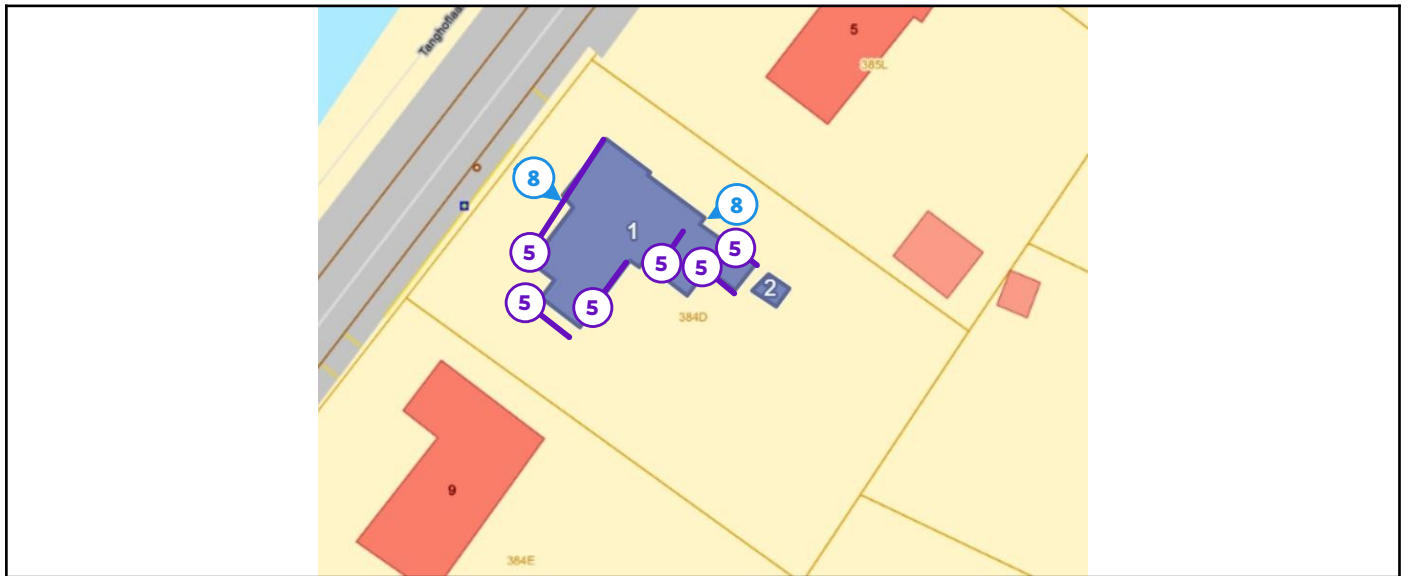
## Plan 1.6: Situeringsplan perceel

| Beschrijving | Type | Actie |
|---|---|---|
| 8. Cementering buiten (met staalname) regenputten | Geen asbest | - |
