# Asbestinventarisatetest

Ter Rivierenlaan 59, 2100 Antwerpen

## Zone 1: Hoofdgebouw

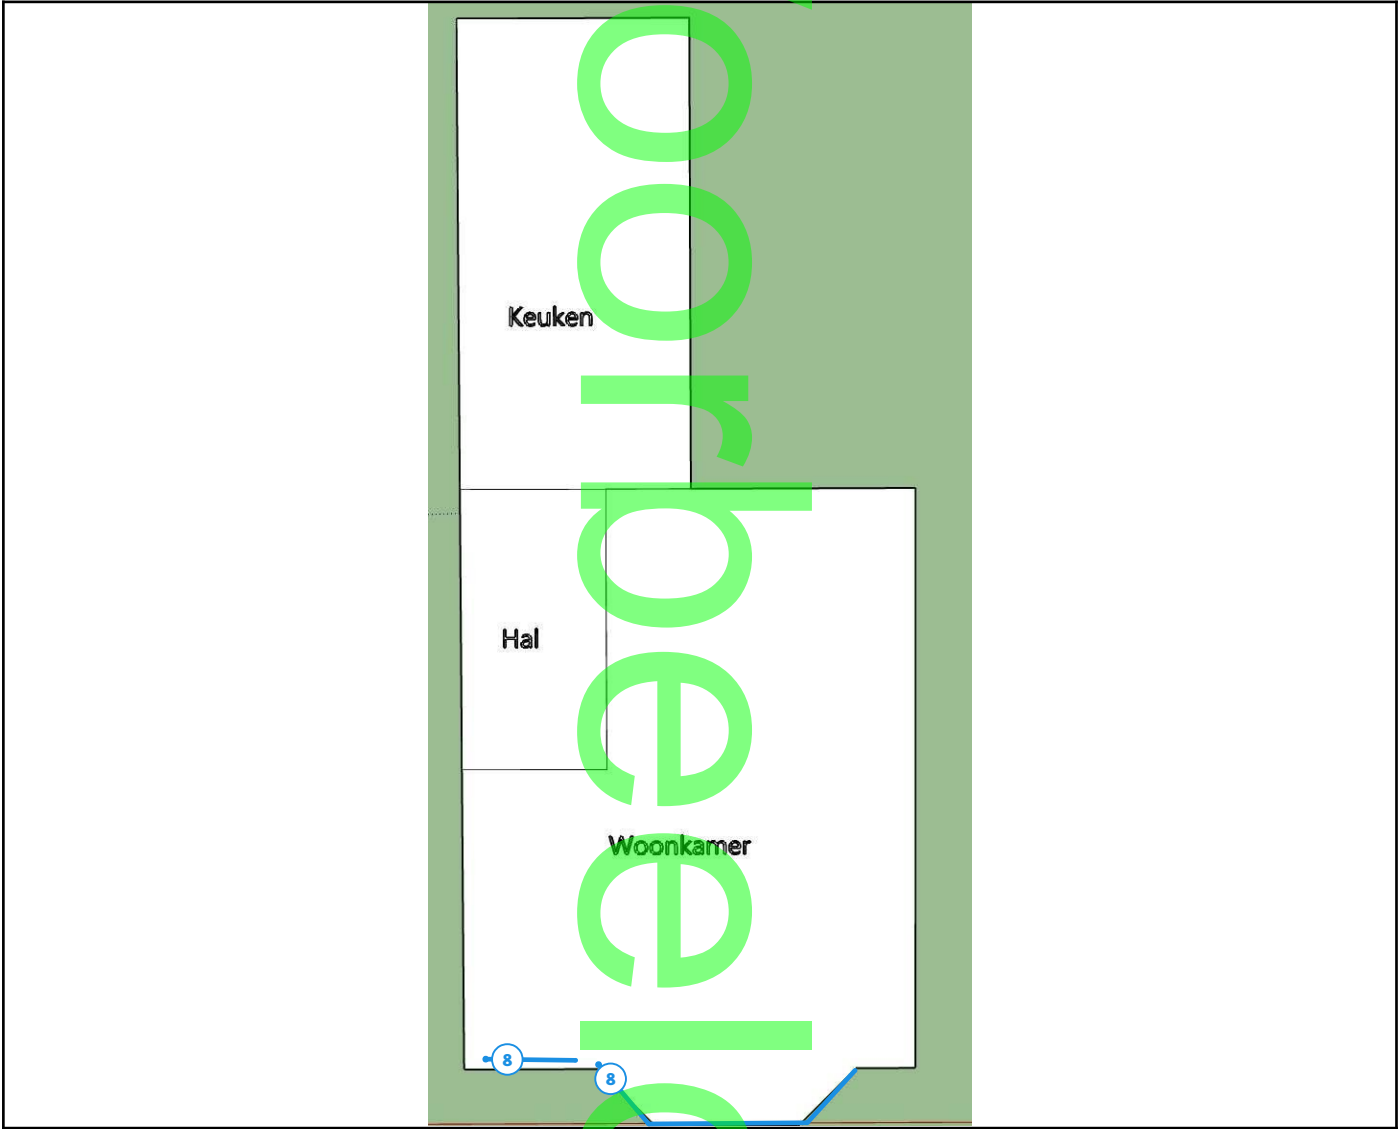
Plan 1.5: V1 (1.1)

| Beschrijving | Type | Actie |
|---|---|---|
| 8. Mastiek tussen muur en profiel | Geen asbest | - |

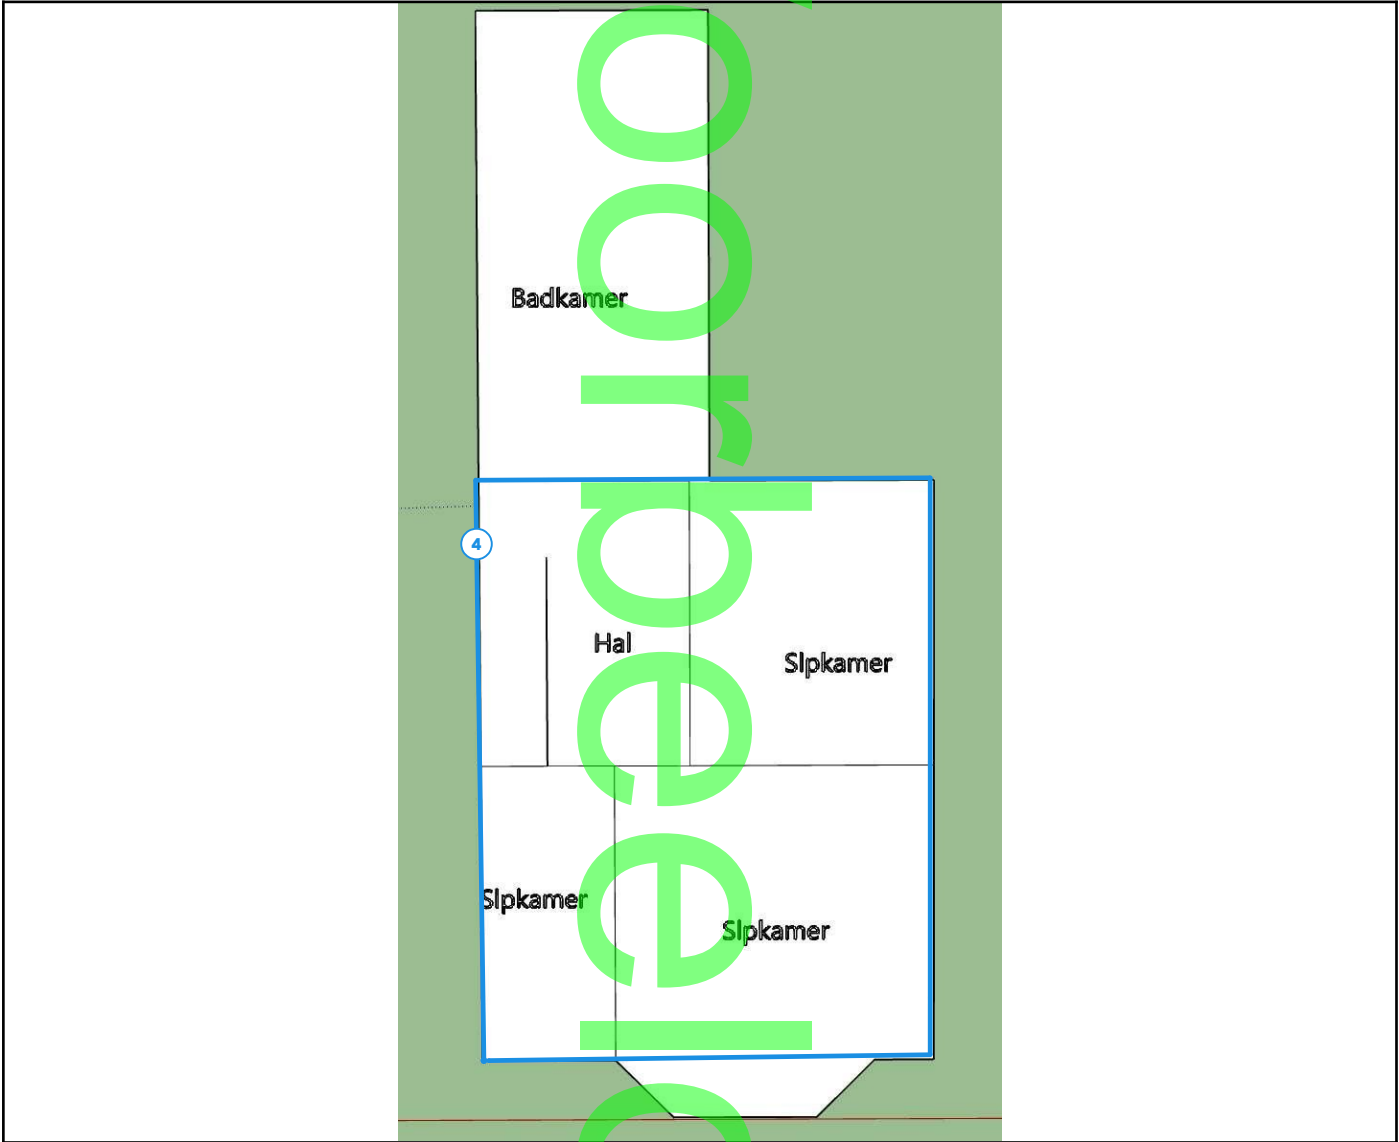
Plan 1.6: V2

| Beschrijving | Type | Actie |
|---|---|---|
| 4. Pleisterwerk muren | Geen asbest | - |

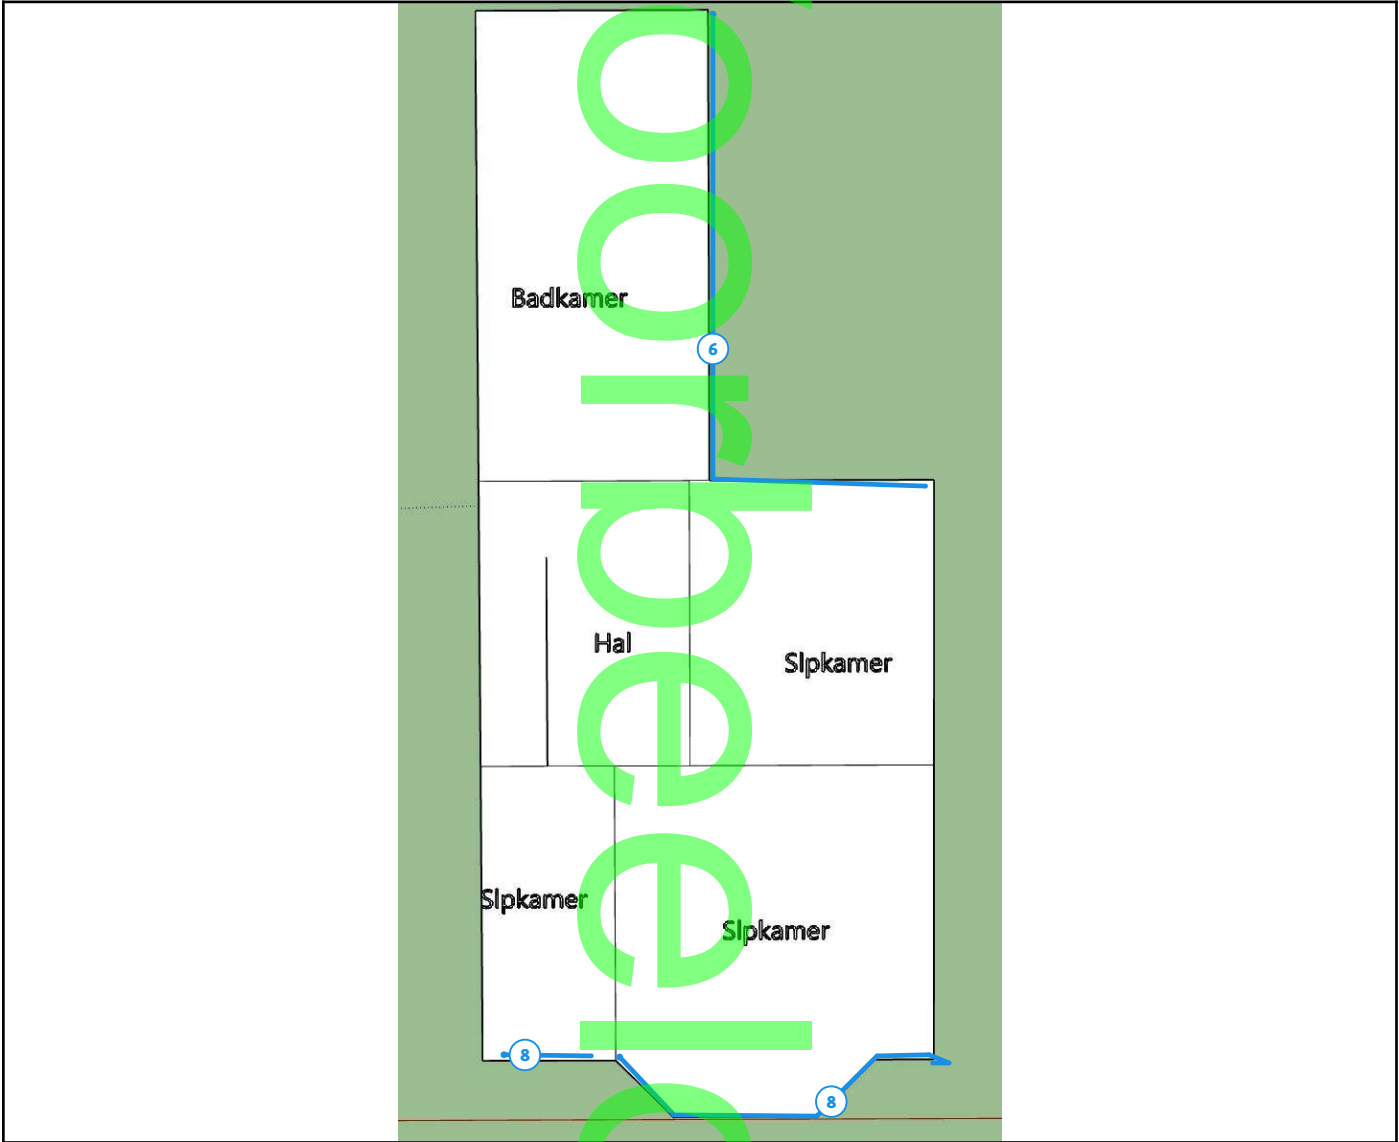
Plan 1.7: V2 (1.1)

| Beschrijving | Type | Actie |
|---|---|---|
| 8. Mastiek tussen muur en profiel | Geen asbest | - |
