# Asbestinventarisat attest

Ratmolenstraat 4, 9420 Erpe-Mere

Attestnummer : 20260925-000132.000

Uitgegeven op : 25.09.2026

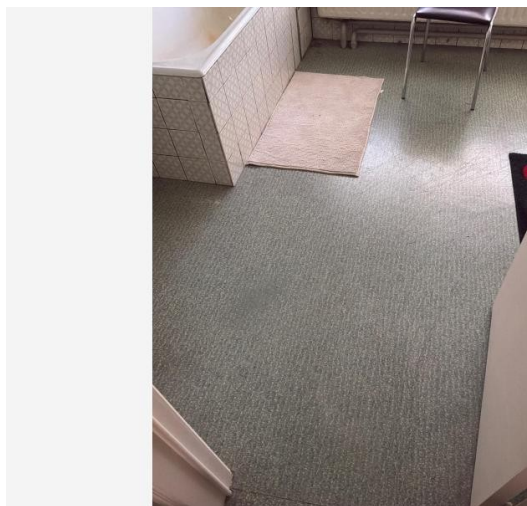
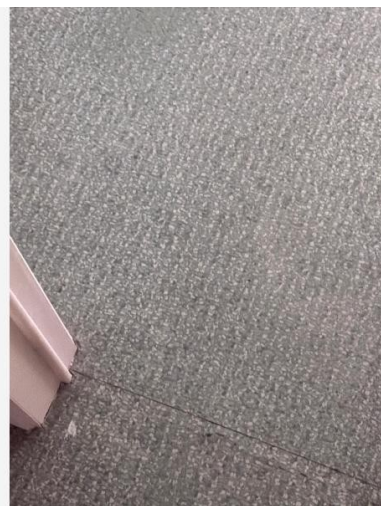
### Informatie over een niet-asbestverdacht materiaal

| Basis voor advies | De asbestdeskundige beoordeelt het materiaal als niet-asbestverdacht. |

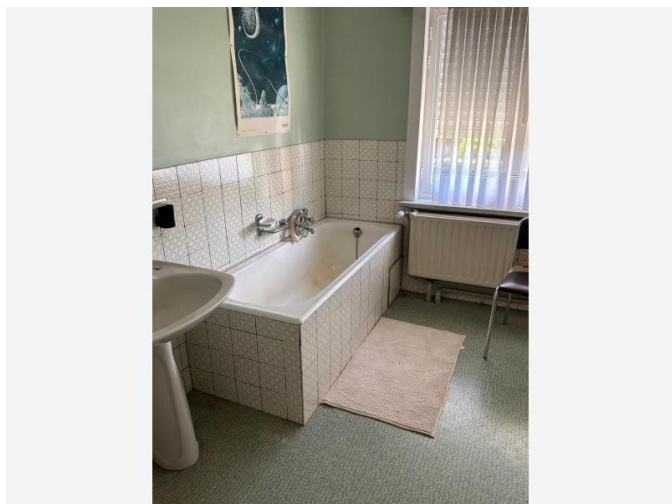
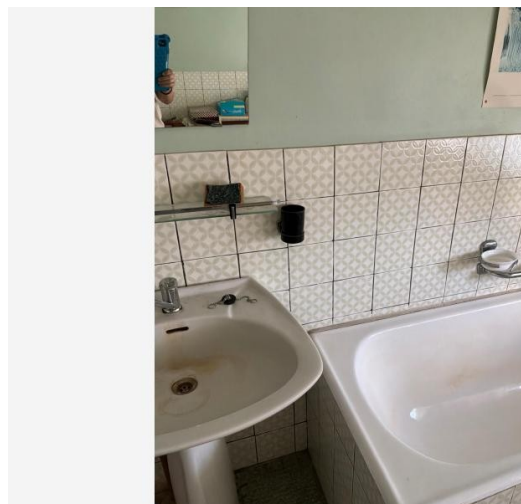
### Informatie over een materiaal dat de asbestdeskundige niet kan waarnemen of vaststellen
