# Asbestinventarisat attest

41042C0580/00S002 - Zekensweg 1, 9310 Moorsel

Attestnummer : 20260812-000398.000

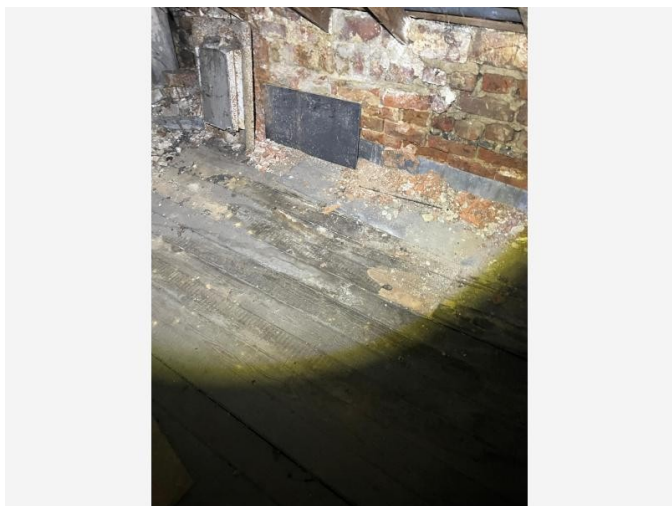
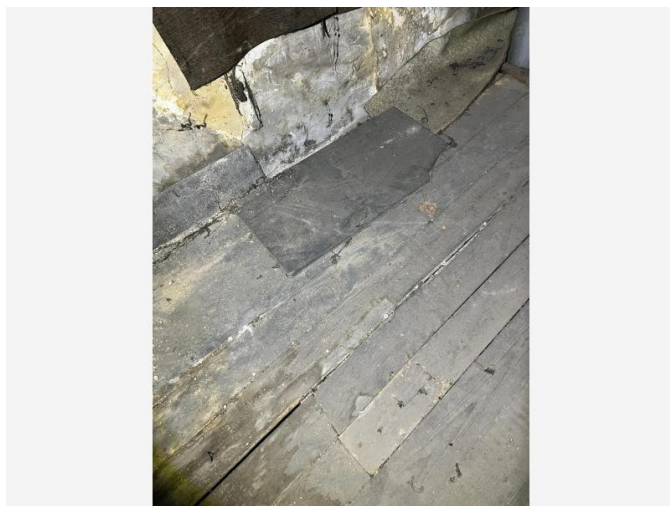
| Opmerking | De hoeveelheid is een zo nauwkeurig mogelijke opmeting. Hieraan kunnen evenwel geen rechten worden ontleend. |

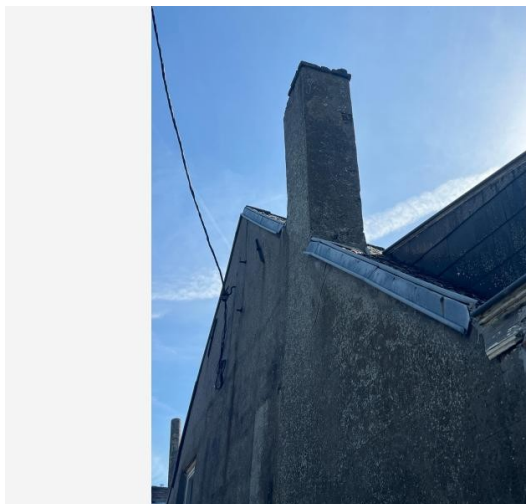
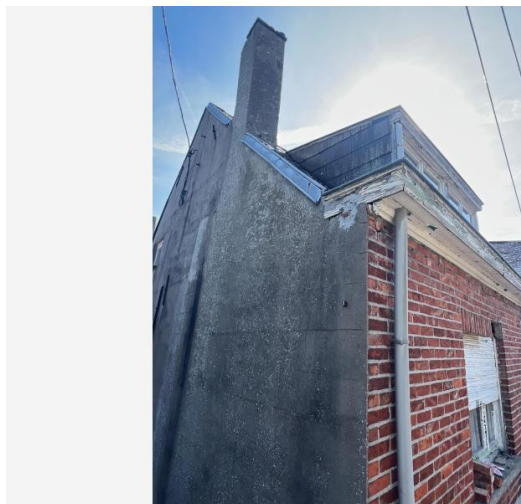
| Opmerking | De hoeveelheid is een zo nauwkeurig mogelijke opmeting. Hieraan kunnen evenwel geen rechten worden ontleend. |

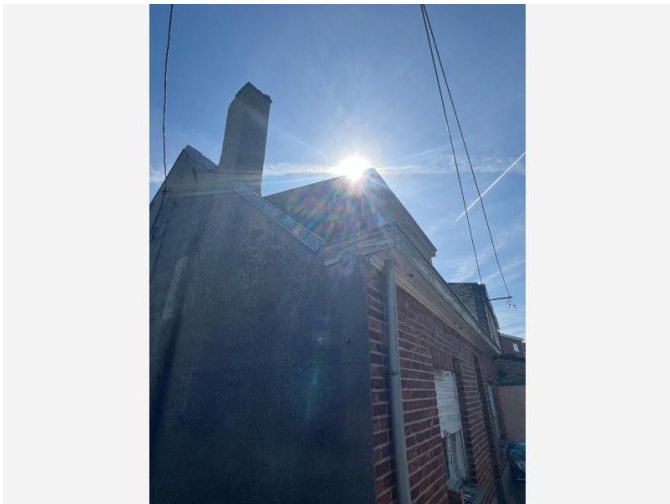
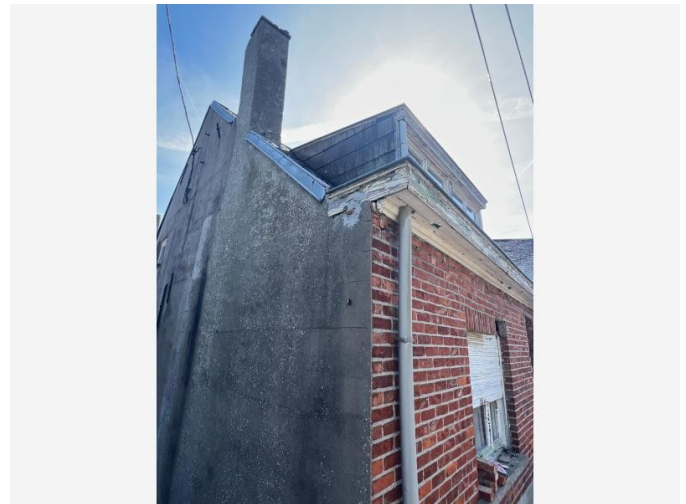
| Opmerking | De hoeveelheid is een zo nauwkeurig mogelijke opmeting. Hieraan kunnen evenwel geen rechten worden ontleend. |

- Eenvoudige handelingen: mag via doe-het-zelf of door werknemer(s) met opleidingsattest eenvoudige handelingen  
Deze toepassing kan door een aannemer die over een opleidingsattest eenvoudige handelingen beschikt of door een particulier (doe-het-zelf), verwijderd worden indien er geen verhoogd risico op vrijgave van asbestvezels (max. concentratie 0,01 vezels/cm<sup>3</sup> - CODEX Art. VI.3-54) ontstaat en de toepassing voorafgaand wordt gefixeerd/bevochtigd; de individuele elementen zonder machinale werktuigen (boormachine, slijpschijf, hogedrukreiniger,...) en zonder breken of gooien een voor een losgemaakt worden; en ten slotte dubbel en luchtdicht verpakt weggevoerd worden naar een erkend afvalpunt (recyclagepark).

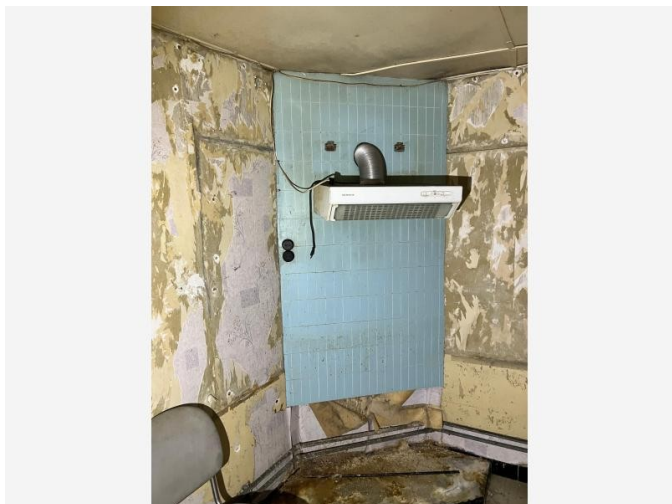
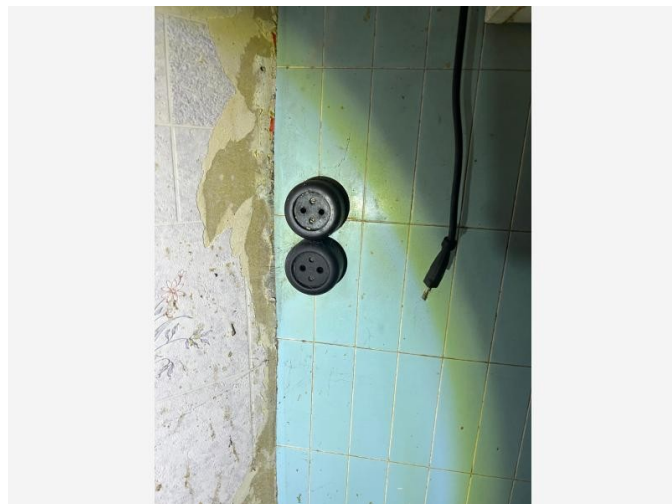
| Opmerking | De hoeveelheid is een zo nauwkeurig mogelijke opmeting. Hieraan kunnen evenwel geen rechten worden ontleend. |

- Eenvoudige handelingen: mag via doe-het-zelf of door werknemer(s) met opleidingsattest eenvoudige handelingen  
Deze toepassing kan door een aannemer die over een opleidingsattest eenvoudige handelingen beschikt of door een particulier (doe-het-zelf), verwijderd worden indien er geen verhoogd risico op vrijgave van asbestvezels (max. concentratie 0,01 vezels/cm<sup>3</sup> - CODEX Art. VI.3-54) ontstaat en de toepassing voorafgaand wordt gefixeerd/bevochtigd; de individuele elementen zonder machinale werktuigen (boormachine, slijpschijf, hogedrukreiniger,...) en zonder breken of gooien een voor een losgemaakt worden; en ten slotte dubbel en luchtdicht verpakt weggevoerd worden naar een erkend afvalpunt (recyclagepark).

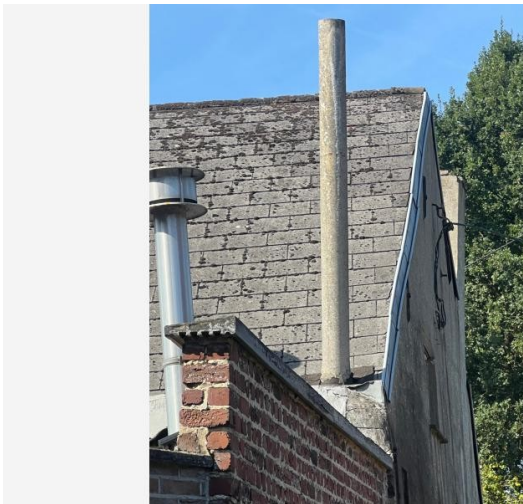
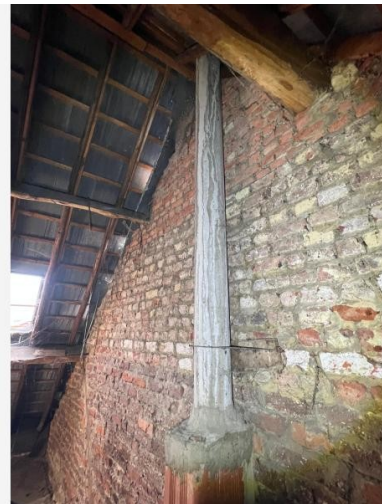
| Identificatiemethode | <p>De asbestdeskundige beoordeelt het materiaal als asbestverdacht en dus asbesthoudend, en dit zonder monstername.</p> <p>Motivatie: De monstername brengt andere schade aan dan schade die inherent is aan de monstername.</p> |
| Opmerking | De hoeveelheid is een zo nauwkeurig mogelijke opmeting. Hieraan kunnen evenwel geen rechten worden ontleend. Monstername niet uitgevoerd wegens risico op beschadiging van een elektrisch component en mogelijke blootstelling aan spanning of storingen in de elektrische installatie. |

- Eenvoudige handelingen: mag via doe-het-zelf of door werknemer(s) met opleidingsattest eenvoudige handelingen  
Deze toepassing kan door een aannemer die over een opleidingsattest eenvoudige handelingen beschikt of door een particulier (doe-het-zelf), verwijderd worden indien er geen verhoogd risico op vrijgave van asbestvezels (max. concentratie 0,01 vezels/cm<sup>3</sup> - CODEX Art. VI.3-54) ontstaat en de toepassing voorafgaand wordt gefixeerd/bevochtigd; de individuele elementen zonder machinale werktuigen (boormachine, slijpschijf, hogedrukreiniger,...) en zonder breken of gooien een voor een losgemaakt worden; en ten slotte dubbel en luchtdicht verpakt weggevoerd worden naar een erkend afvalpunt (recyclagepark).

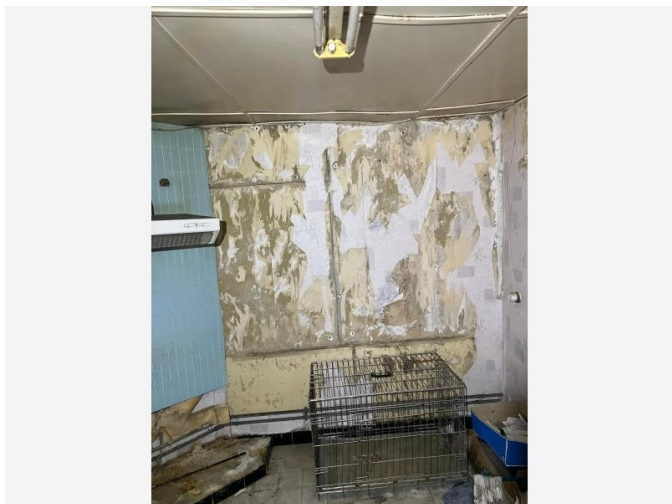
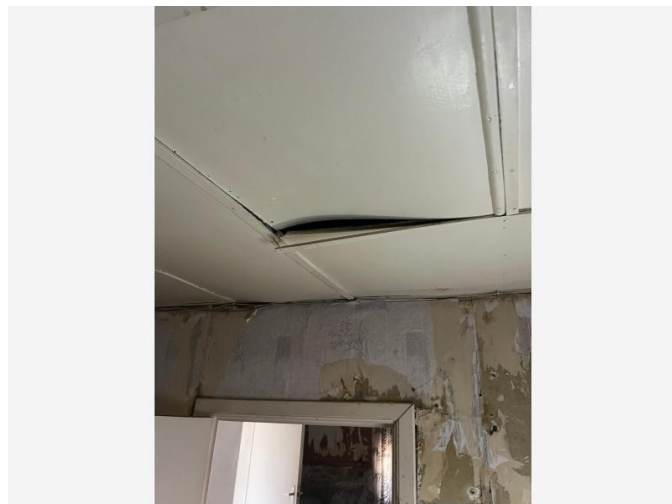
| Opmerking | De hoeveelheid is een zo nauwkeurig mogelijke opmeting. Hieraan kunnen evenwel geen rechten worden ontleend. |

- Eenvoudige handelingen: mag via doe-het-zelf of door werknemer(s) met opleidingsattest eenvoudige handelingen  
Deze toepassing kan door een aannemer die over een opleidingsattest eenvoudige handelingen beschikt of door een particulier (doe-het-zelf), verwijderd worden indien er geen verhoogd risico op vrijgave van asbestvezels (max. concentratie 0,01 vezels/cm<sup>3</sup> - CODEX Art. VI.3-54) ontstaat en de toepassing voorafgaand wordt gefixeerd/bevochtigd; de individuele elementen zonder machinale werktuigen (boormachine, slijpschijf, hogedrukreiniger,...) en zonder breken of gooien een voor een losgemaakt worden; en ten slotte dubbel en luchtdicht verpakt weggevoerd worden naar een erkend afvalpunt (recyclagepark).

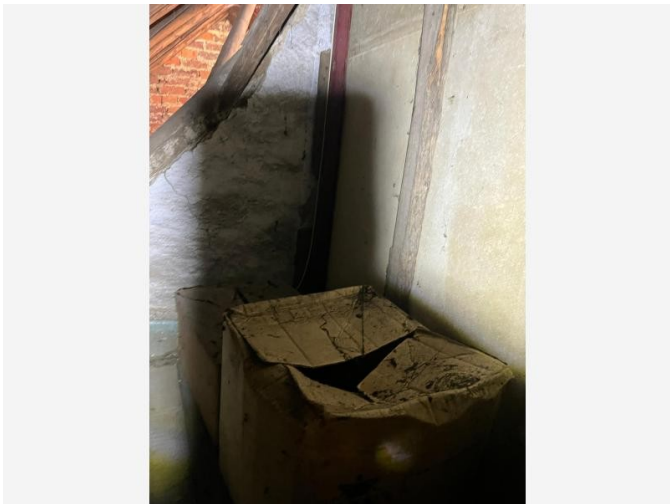
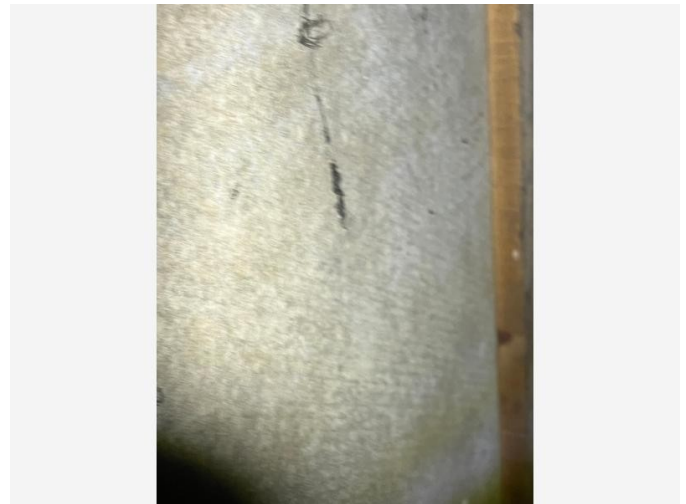
| Opmerking | De hoeveelheid is een zo nauwkeurig mogelijke opmeting. Hieraan kunnen evenwel geen rechten worden ontleend. |

- Eenvoudige handelingen: mag via doe-het-zelf of door werknemer(s) met opleidingsattest eenvoudige handelingen  
Deze toepassing kan door een aannemer die over een opleidingsattest eenvoudige handelingen beschikt of door een particulier (doe-het-zelf), verwijderd worden indien er geen verhoogd risico op vrijgave van asbestvezels (max. concentratie 0,01 vezels/cm<sup>3</sup> - CODEX Art. VI.3-54) ontstaat en de toepassing voorafgaand wordt gefixeerd/bevochtigd; de individuele elementen zonder machinale werktuigen (boormachine, slijpschijf, hogedrukreiniger,...) en zonder breken of gooien een voor een losgemaakt worden; en ten slotte dubbel en luchtdicht verpakt weggevoerd worden naar een erkend afvalpunt (recyclagepark).

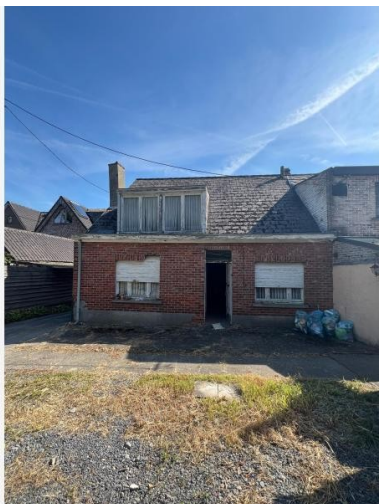
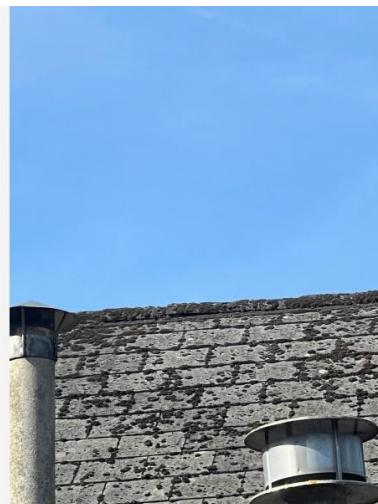
| Opmerking | De hoeveelheid is een zo nauwkeurig mogelijke opmeting. Hieraan kunnen evenwel geen rechten worden ontleend. |

- Eenvoudige handelingen: mag via doe-het-zelf of door werknemer(s) met opleidingsattest eenvoudige handelingen  
Deze toepassing kan door een aannemer die over een opleidingsattest eenvoudige handelingen beschikt of door een particulier (doe-het-zelf), verwijderd worden indien er geen verhoogd risico op vrijgave van asbestvezels (max. concentratie 0,01 vezels/cm<sup>3</sup> - CODEX Art. VI.3-54) ontstaat en de toepassing voorafgaand wordt gefixeerd/bevochtigd; de individuele elementen zonder machinale werktuigen (boormachine, slijpschijf, hogedrukreiniger,...) en zonder breken of gooien een voor een losgemaakt worden; en ten slotte dubbel en luchtdicht verpakt weggevoerd worden naar een erkend afvalpunt (recyclagepark).

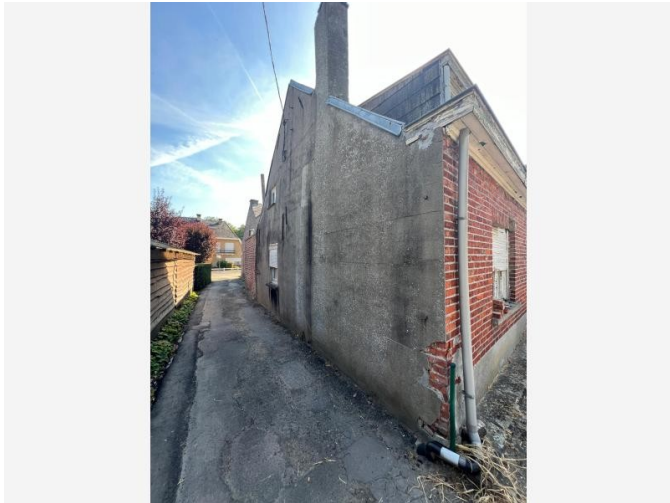
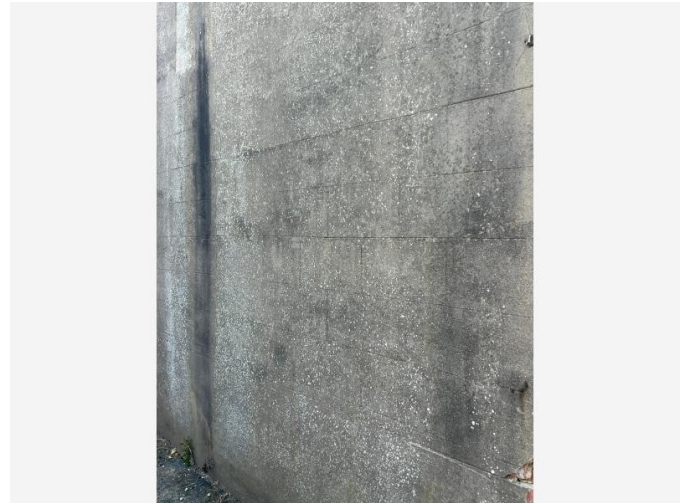
| Opmerking | <p>Staalname tot op de eventuele onderliggende lagen is niet mogelijk zonder uitbreiding naar een destructief onderzoek.</p> <p>Op het staal werd een contaminatie van chrysotiel waargenomen. De matrix zelf is negatief.</p> |

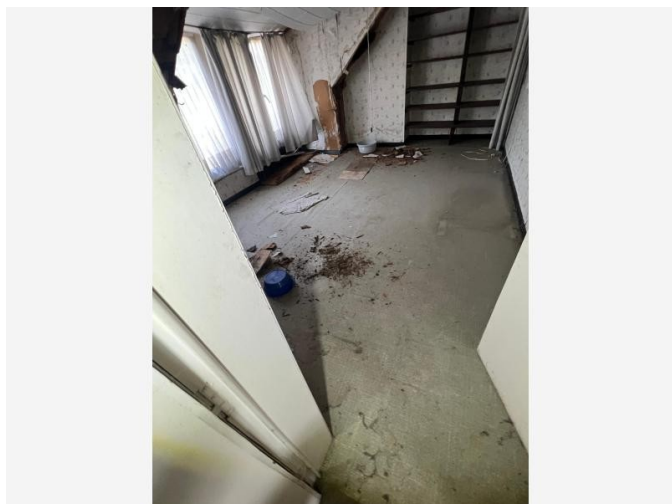
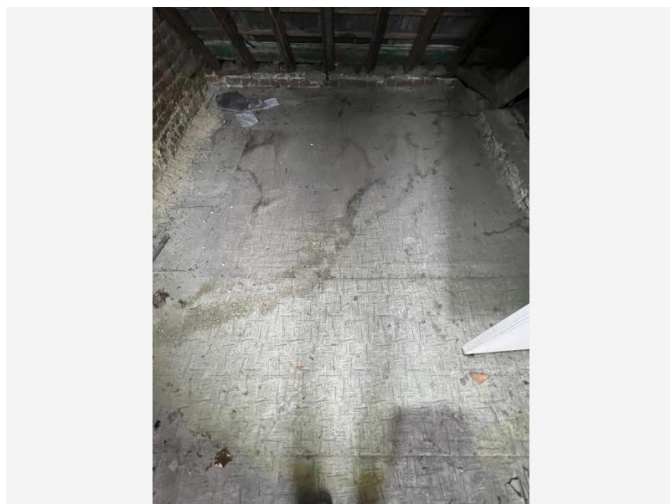
Overzichtsfoto

Detailfoto

Geen asbest

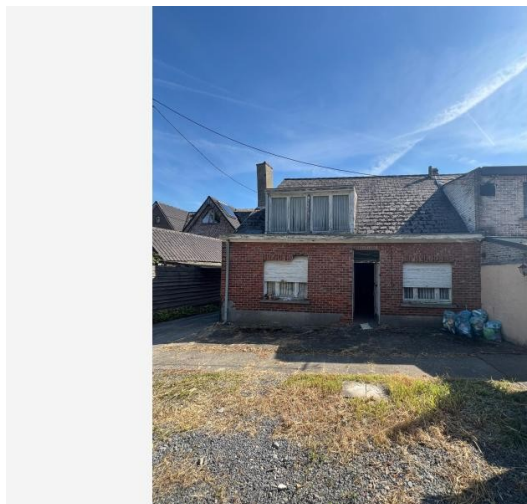
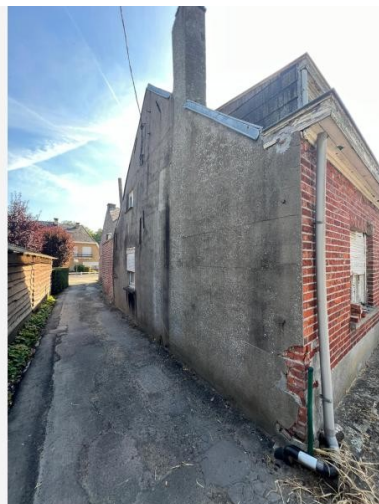
## Afdruipzones/afvloeizones

Afdruipzone/afvloeizone

Bron

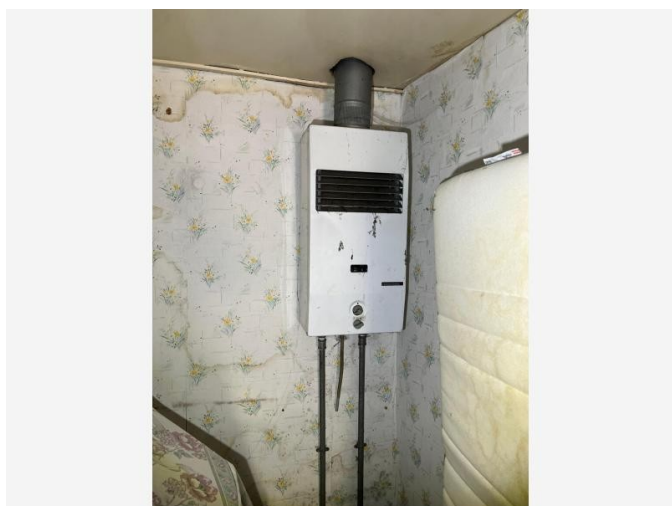
### Fiche 26: Leidingisolatie (niet aanwezig)

*Situeringsfoto*

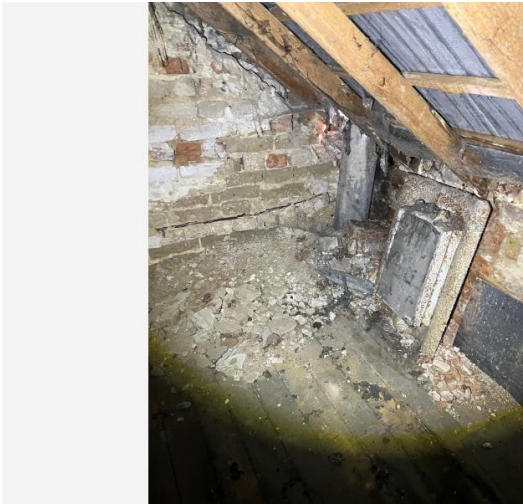
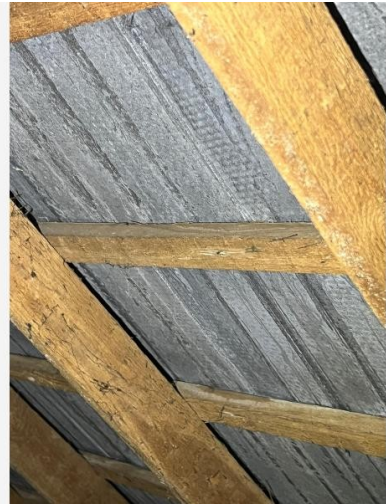
## Fiche 27: Onderdak (niet aanwezig)

*Situeringfoto*

*Detailfoto*
