# Asbestinventarisatetest

Korte Vianenstraat 4/60, 2300 Turnhout

Attestnummer : 20260923-000160.000

Uitgegeven op : 23.09.2026

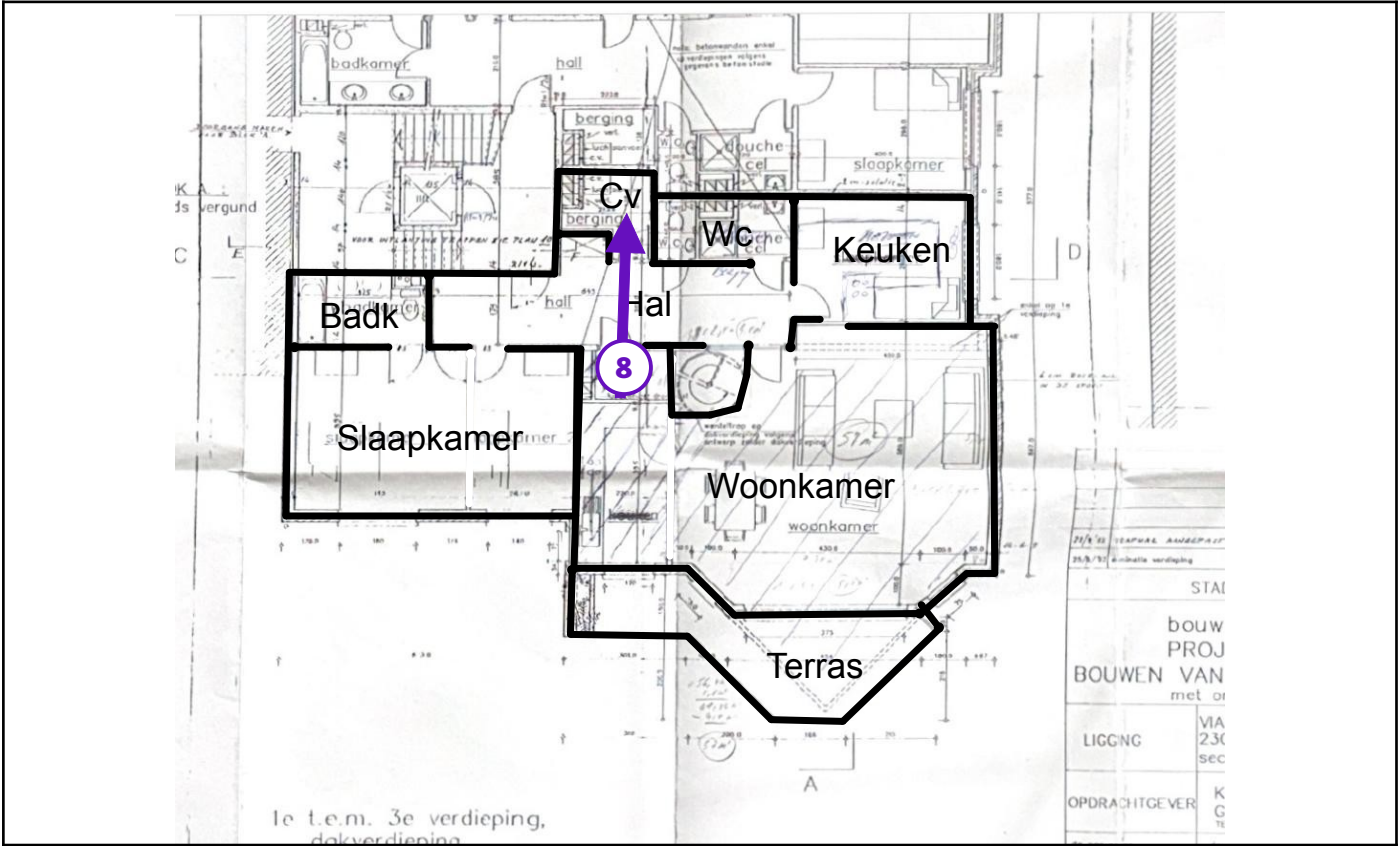
# Plan 1.1: Eerste verdieping

| Beschrijving | Type | Actie |
|---|---|---|
| 8. CV Ketel niet verdacht | Overige ruimte of materiaal | - |

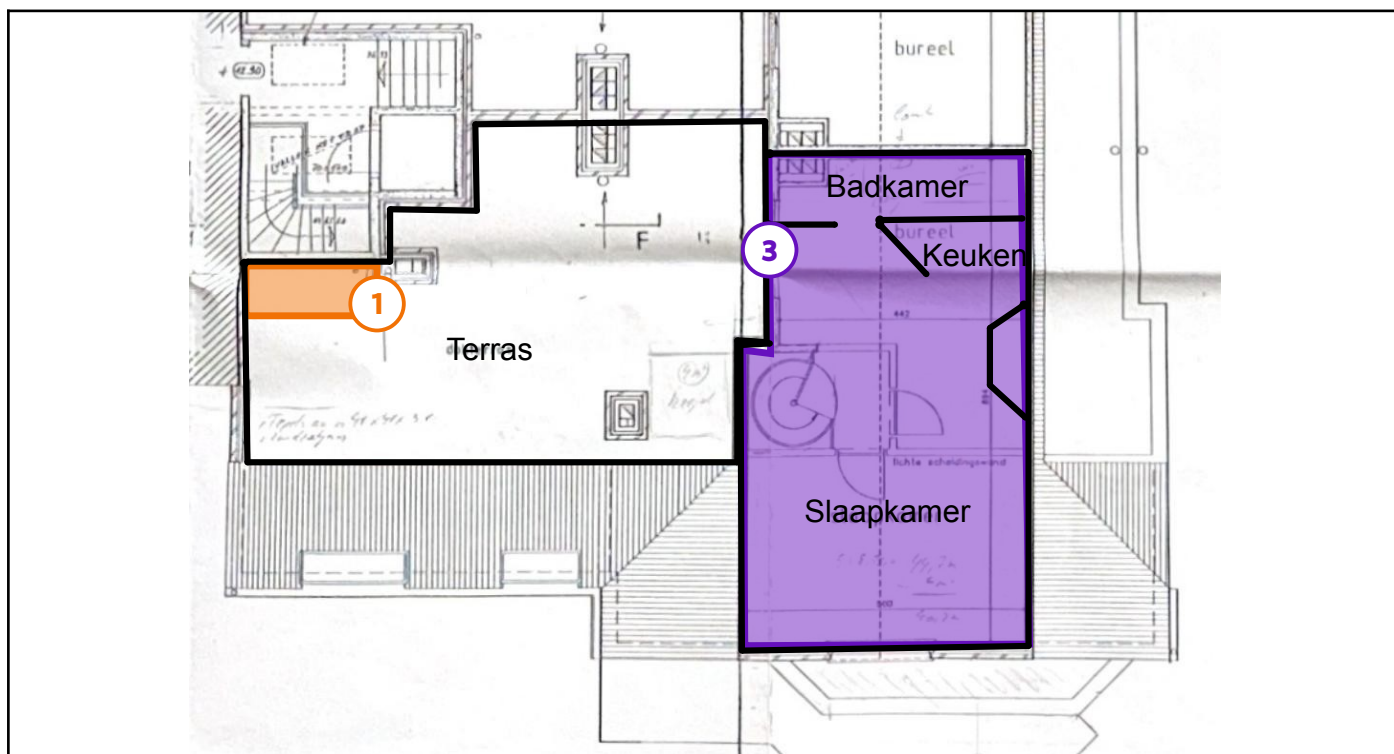
## Plan 1.2: Tweede verdieping

| Beschrijving | Type | Actie |
|---|---|---|
| 3. Valse plafonds | Advies | - |

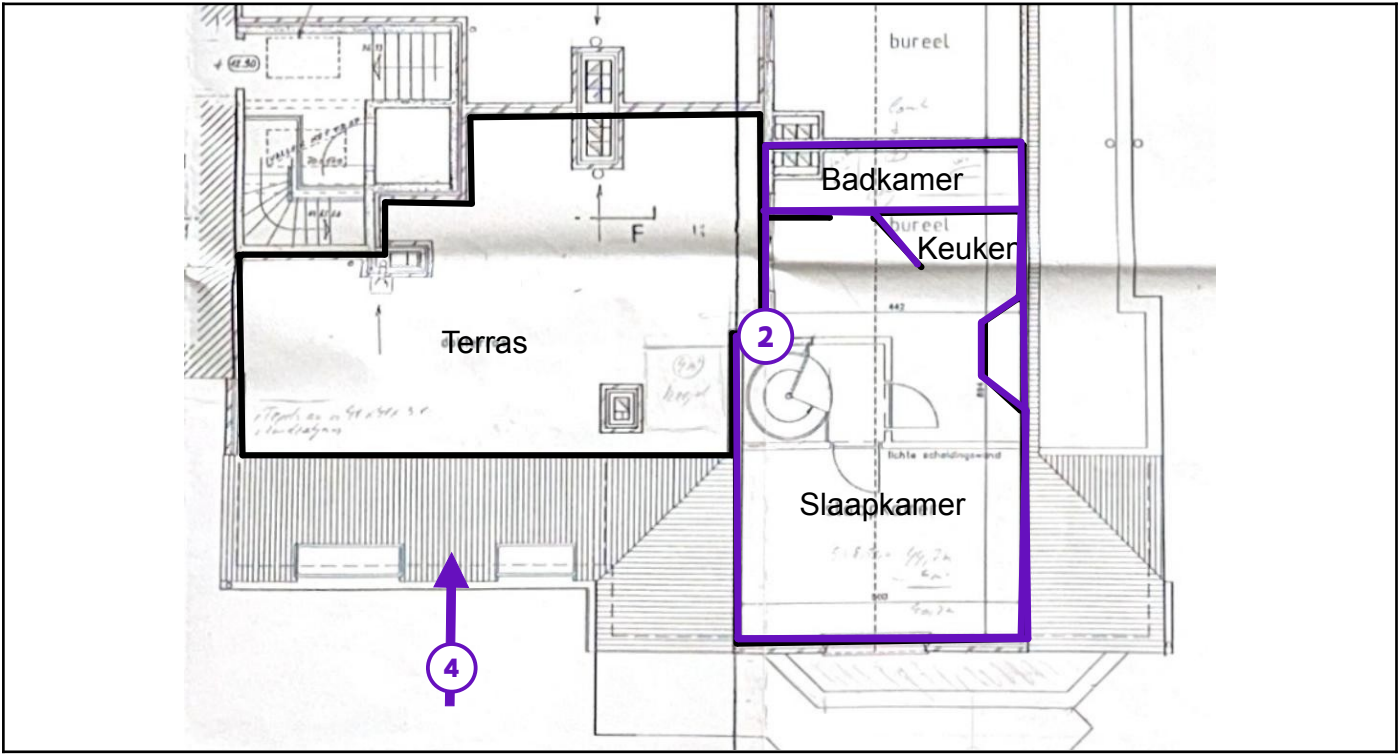
# Plan 1.3: Tweede verdieping

| Beschrijving | Type | Actie |
|---|---|---|
| 4. Dak/gevelleien gemeenschappelijke delen | Advies | - |

De leien behoren tot de gemeenschappelijke delen. Deze zullen beschreven/onderzocht worden in het attest van GD.  
Meld schade aan de gebouwbeheerder.

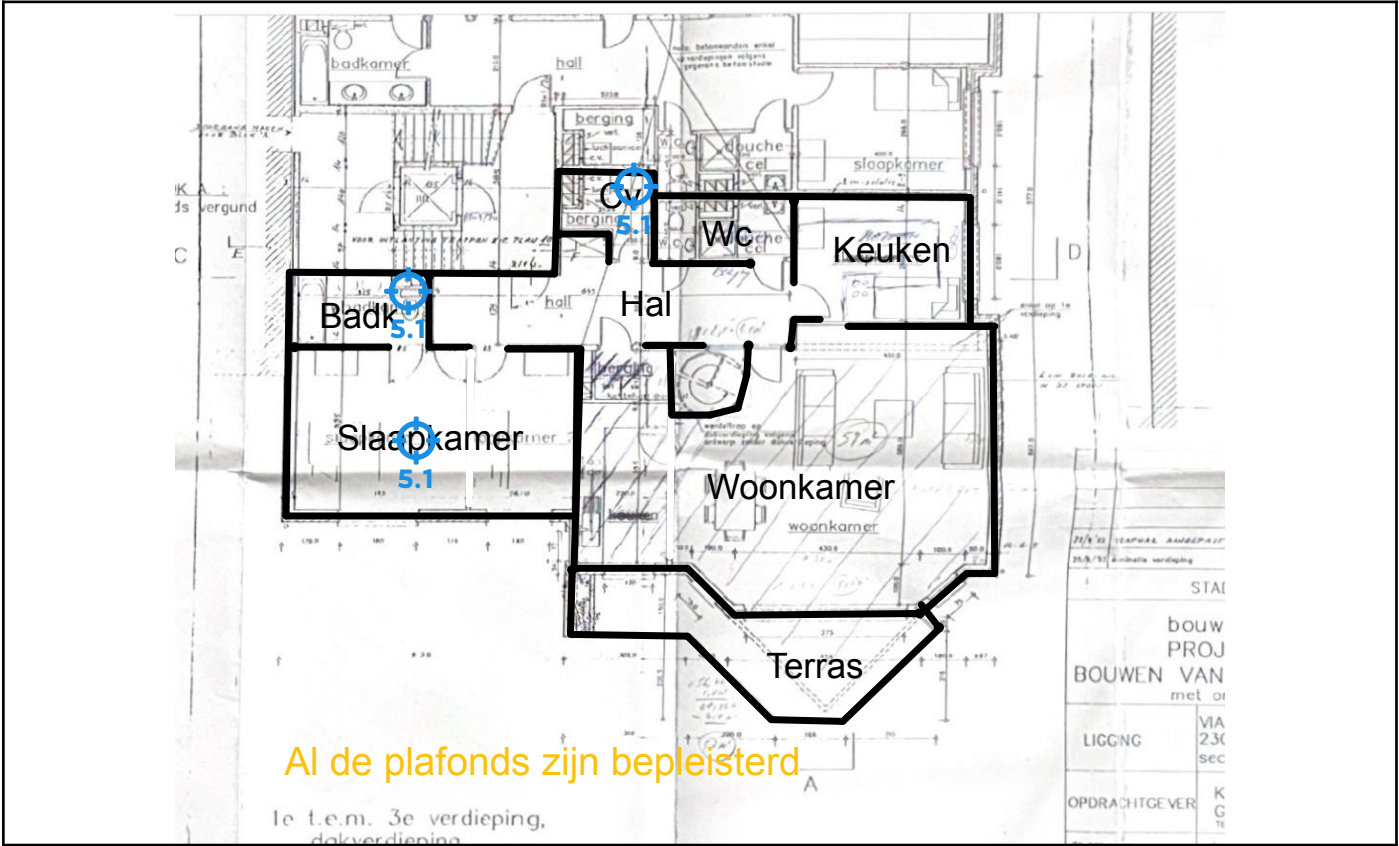
# Plan 1.4: Eerste verdieping

| Beschrijving | Type | Actie |
|---|---|---|
| 5.1 Code: 2 | Mengmonster | - |
