# Asbestinventarisatetest

Broeke 166C, 9600 Ronse

Attestnummer : 20260828-000115.000

Uitgegeven op : 28.08.2026

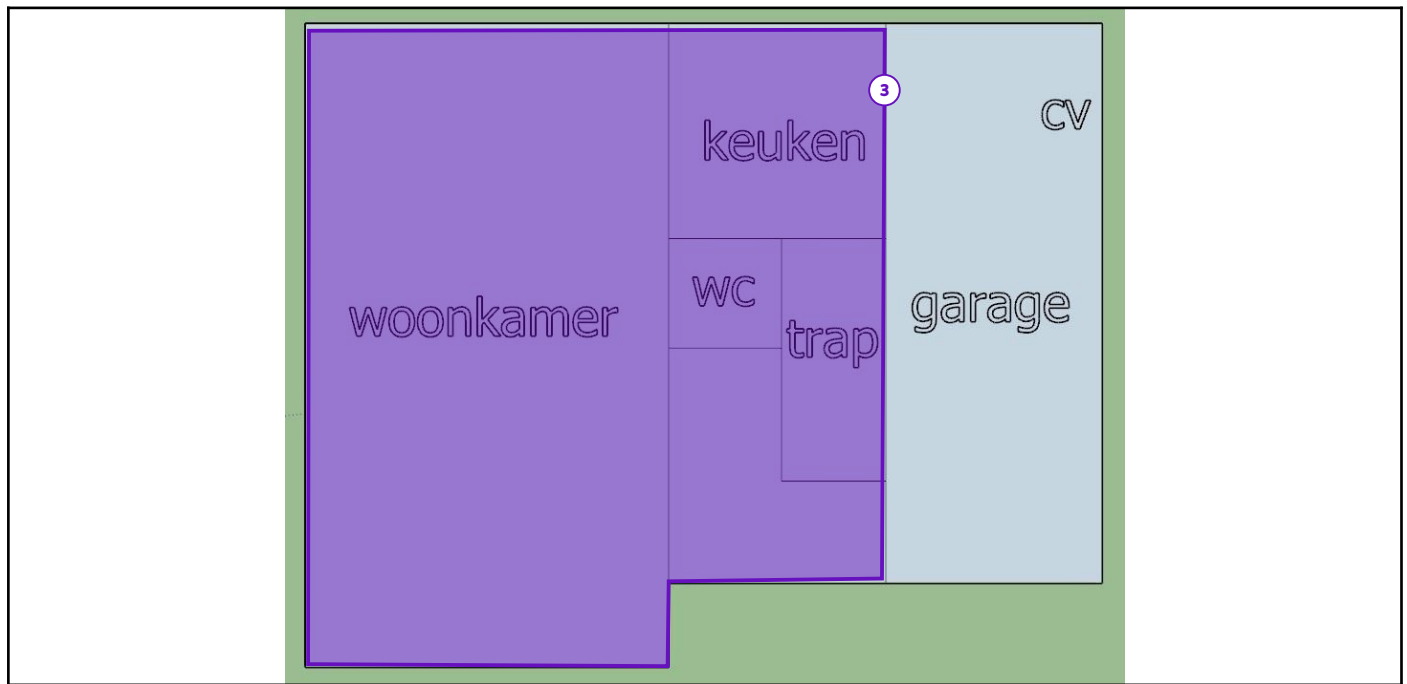
## Plan 1.2: grondplan plafond

| Beschrijving | Type | Actie |
|---|---|---|
| 3. woning : vals plafond | Advies | - |

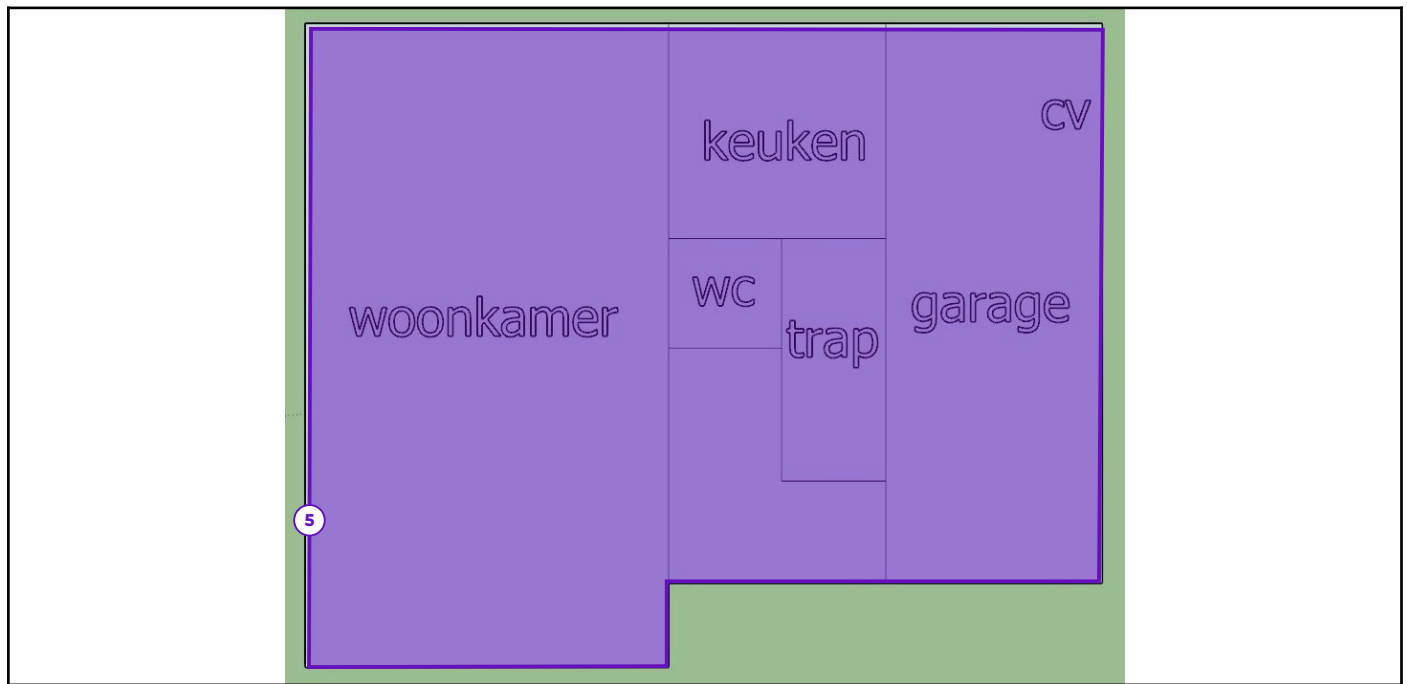
## Plan 1.3: grondplan vloer

| Beschrijving | Type | Actie |
|---|---|---|
| 5. woning: vloer en wandtegels | Advies | - |

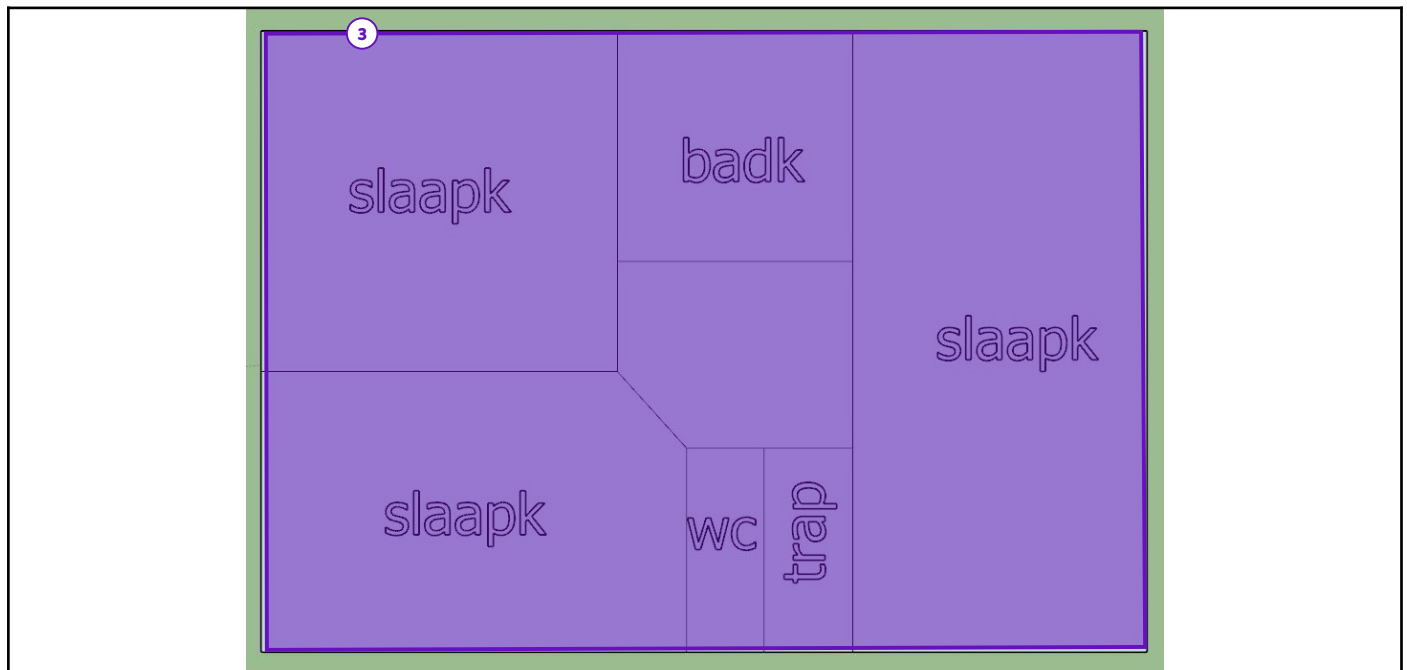
## Plan 1.5: plan 1ste verdieping plafond

| Beschrijving | Type | Actie |
|---|---|---|
| 3. woning : vals plafond | Advies | - |

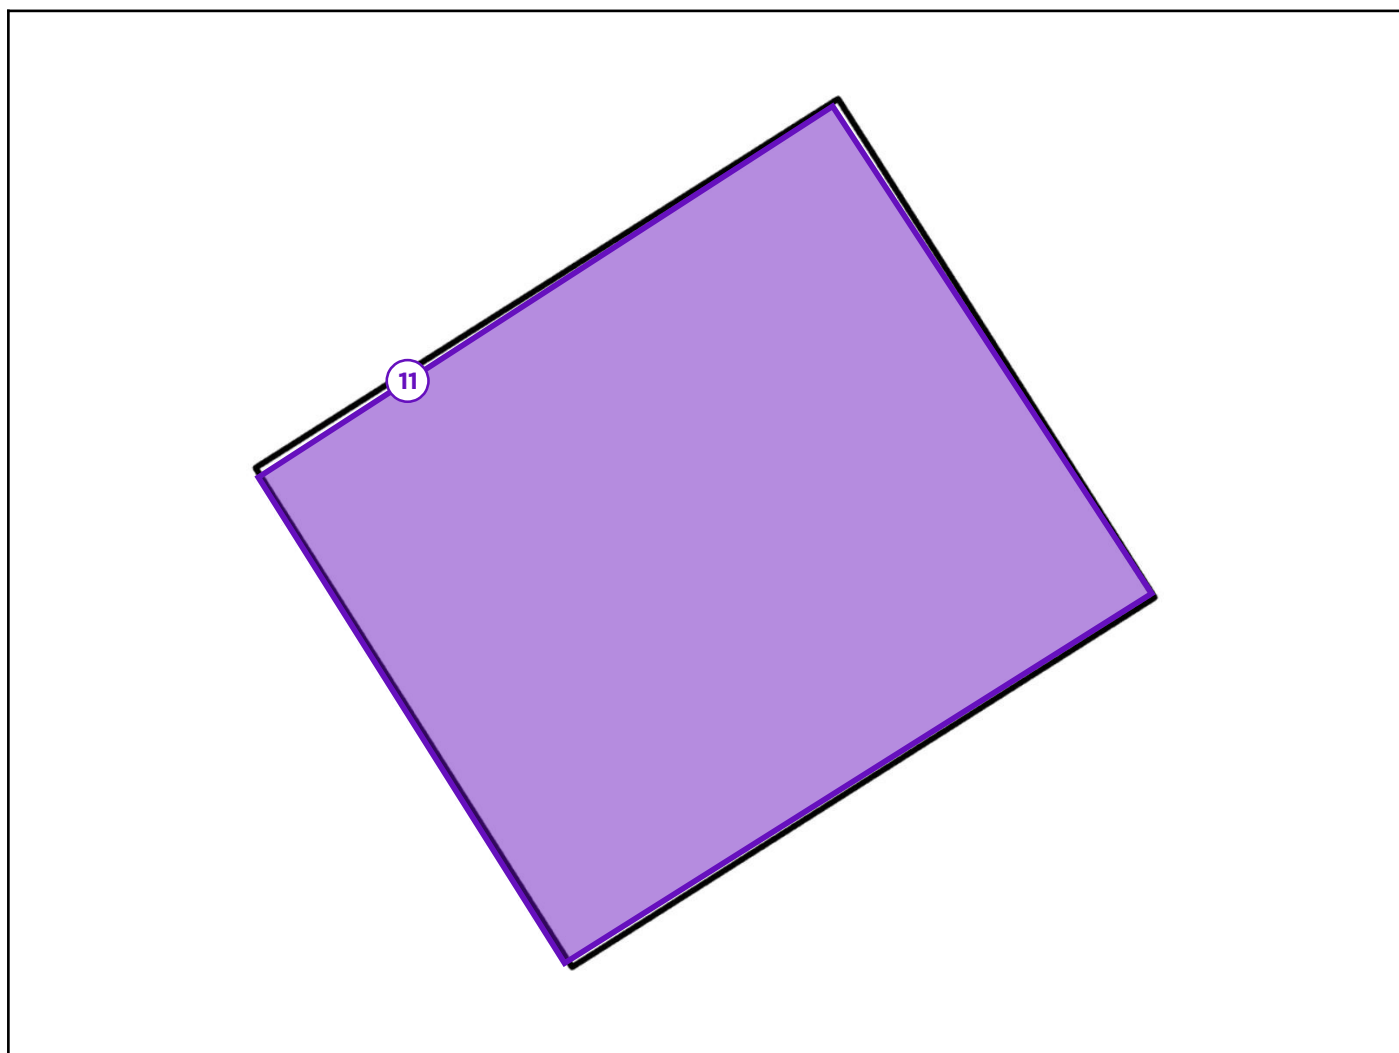
## Plan 2.1: Bijgebouw tuinhuis plan onderdak

| Beschrijving | Type | Actie |
|---|---|---|
| 11. woning: tuinhuis Onderdak (niet waarneembaar) | Overige ruimte of materiaal | - |
