# Asbestinventarisatattest

Provinciale Steenweg 202, 2627 Schelle

Attestnummer : 20260414-000009.000

Uitgegeven op : 14.04.2026

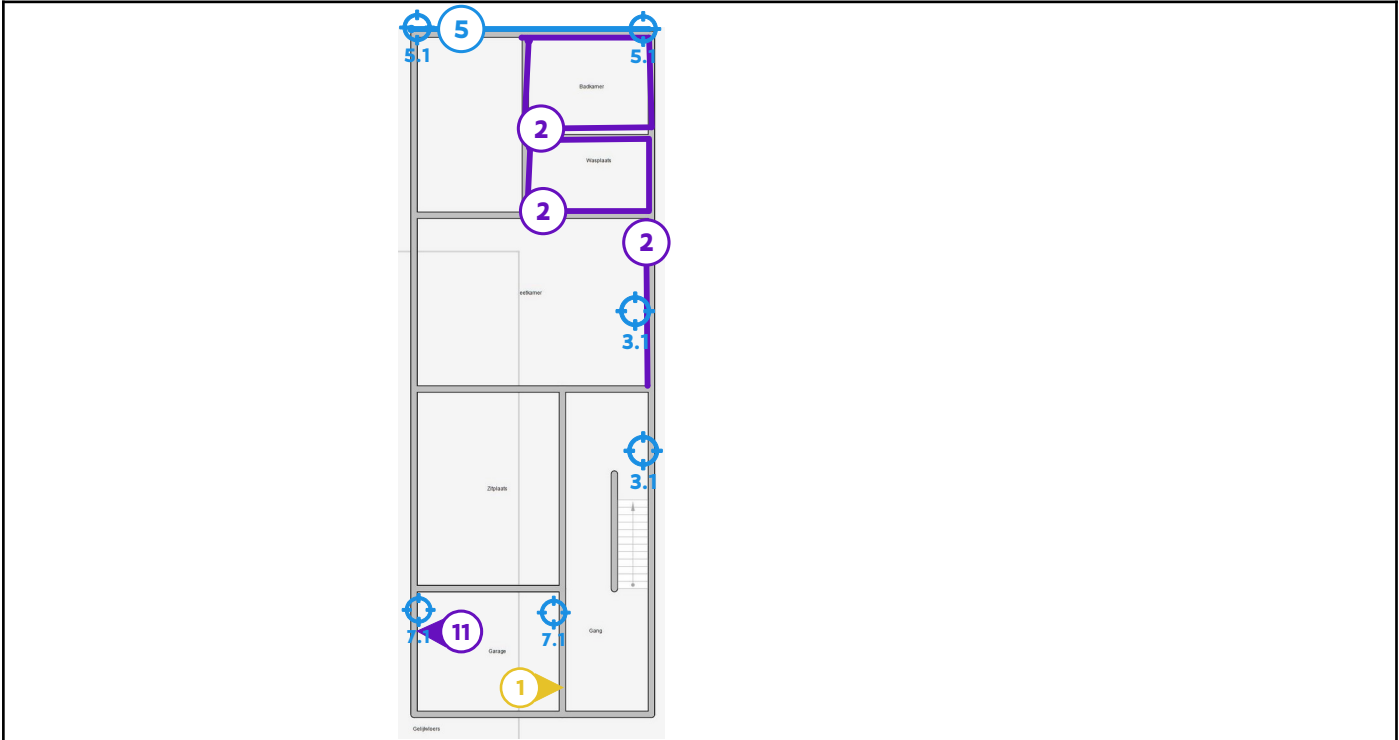
# Plan 1.2: Gvl

Er werden geen asbesthoudende mastieken of stopverven vastgesteld op de zichtbare delen  
Cement bepleistering in de garage  
De zichtbare plafondafwerkingen binnen het inspectiegebied bestaan uit niet-asbestverdachte materialen

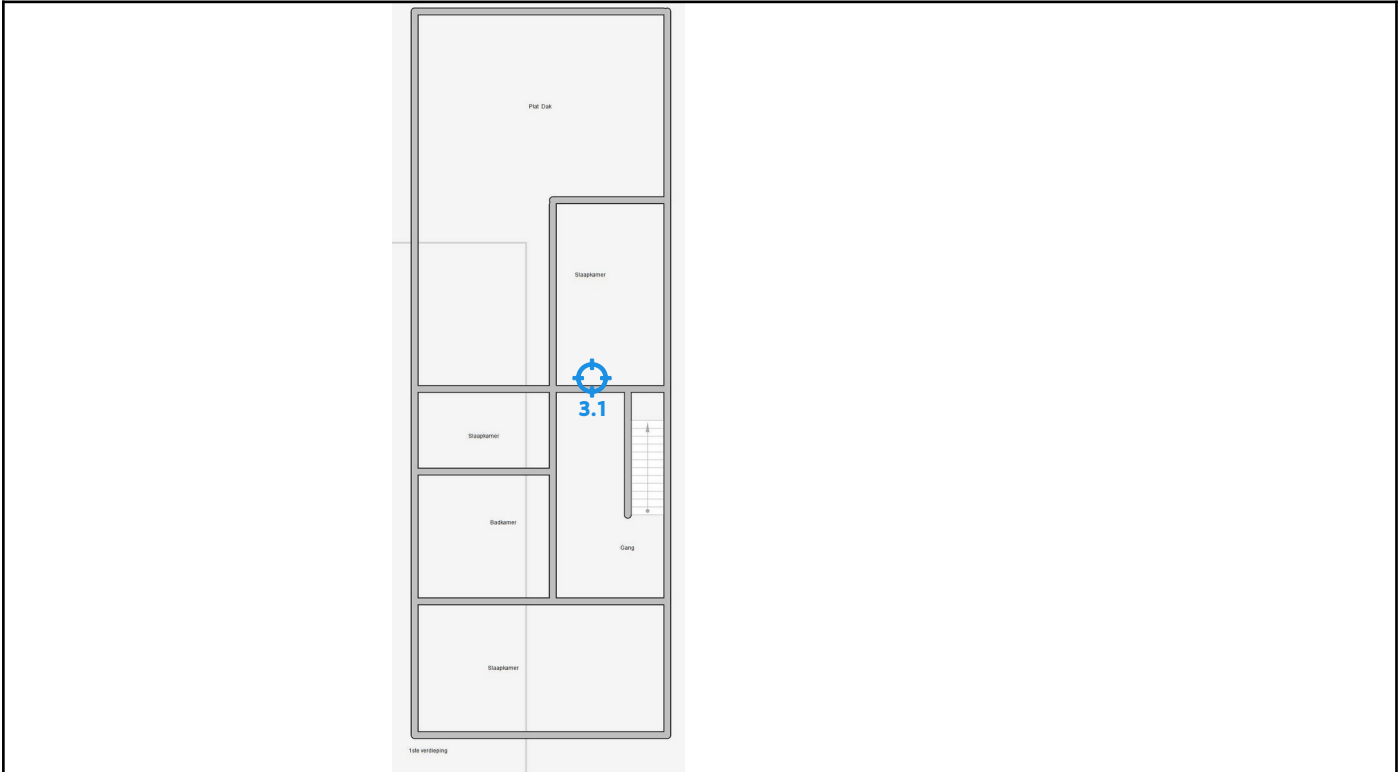
# Plan 1.3: 1ste verdieping

Er werden geen asbesthoudende mastieken of stopverven vastgesteld op de zichtbare delen  
De zichtbare plafondafwerkingen binnen het inspectiegebied bestaan uit niet-asbestverdachte materialen

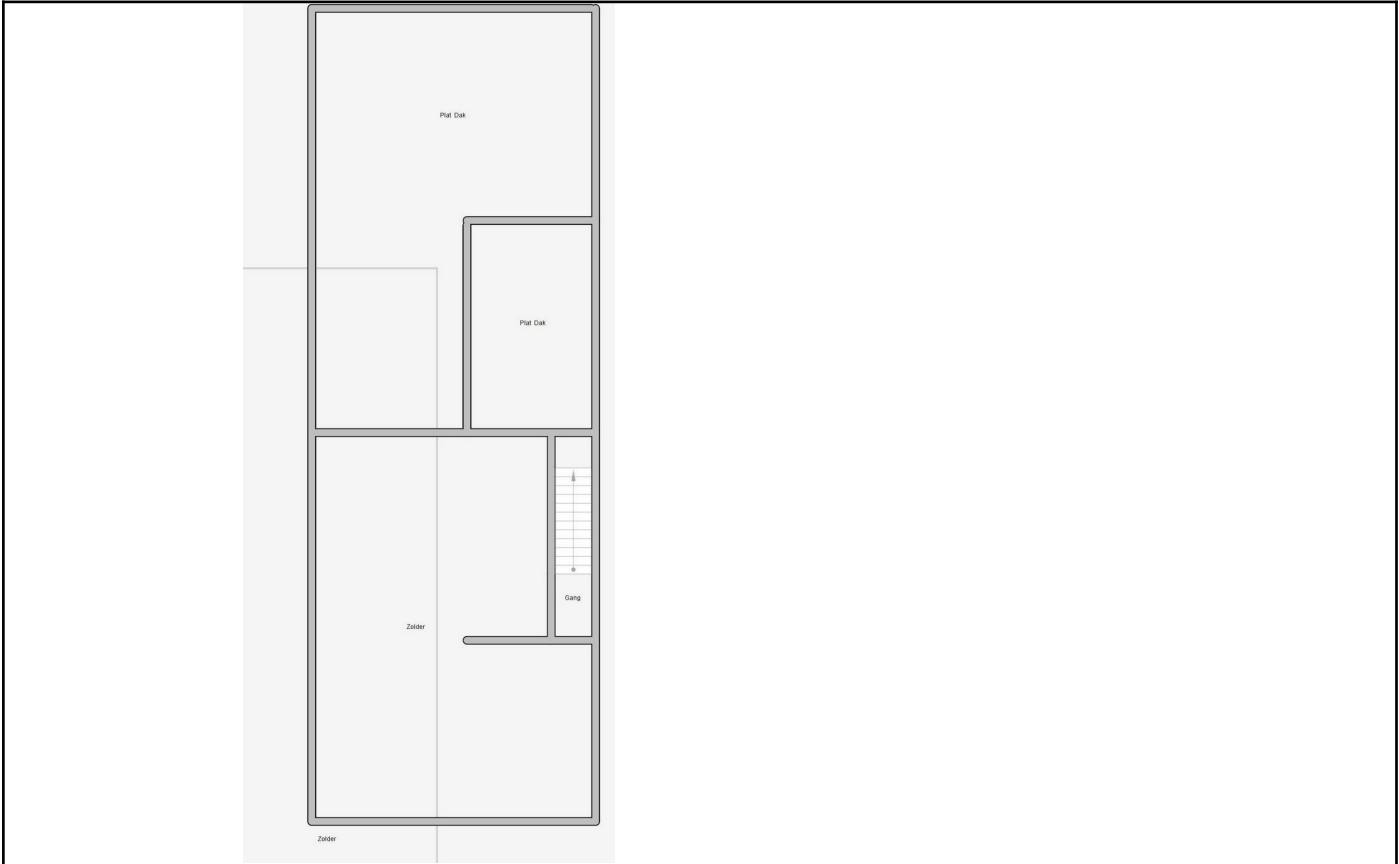
# Plan 1.4: zolder

De zichtbare plafondafwerkingen binnen het inspectiegebied bestaan uit niet-asbestverdachte materialen
