# Asbestinventarisatetest

Glycienenlaan 17, 1950 Kraainem

Attestnummer : **20260923-000435.000**

Uitgegeven op : **23.09.2026**

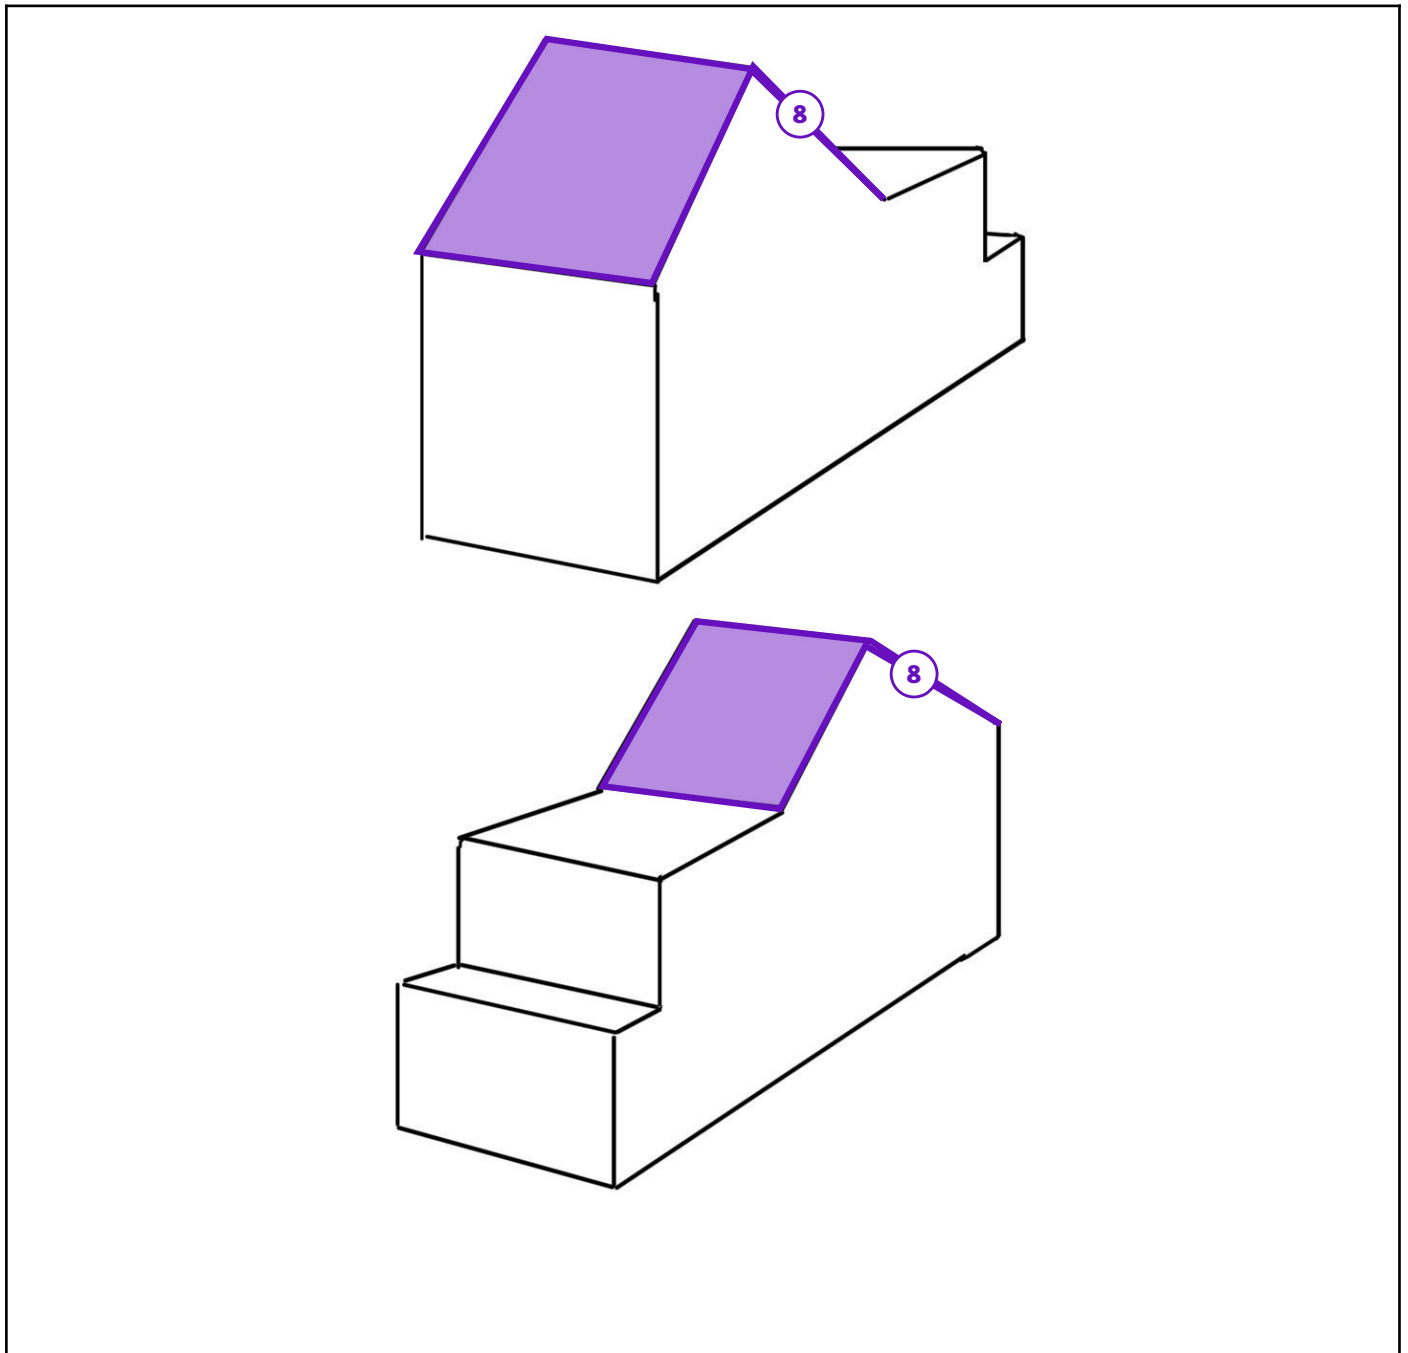
## Plan 1.7: Zijaanzicht

| Beschrijving | Type | Actie |
|---|---|---|
| 1. * de schoorsteen op het dak | Beperking | - |
