# Asbestinventarisatetest

Lodorp 37/1A, 9880 Aalter

Attestnummer : 20260616-000368.000

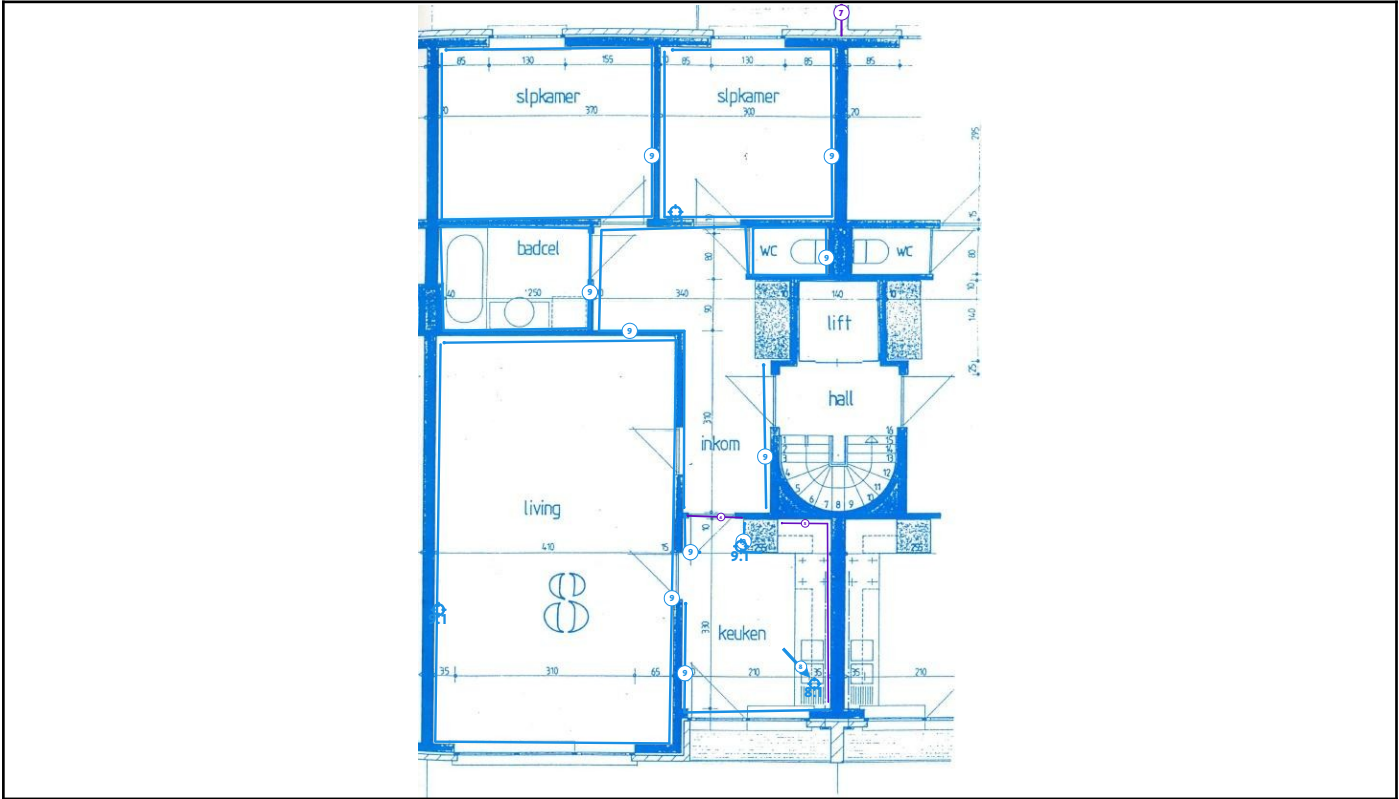
# Plan 1.1: plan

| Beschrijving | Type | Actie |
|---|---|---|
| 9.1 Code: 202605282002 Pleister muur | Mengmonster | - |

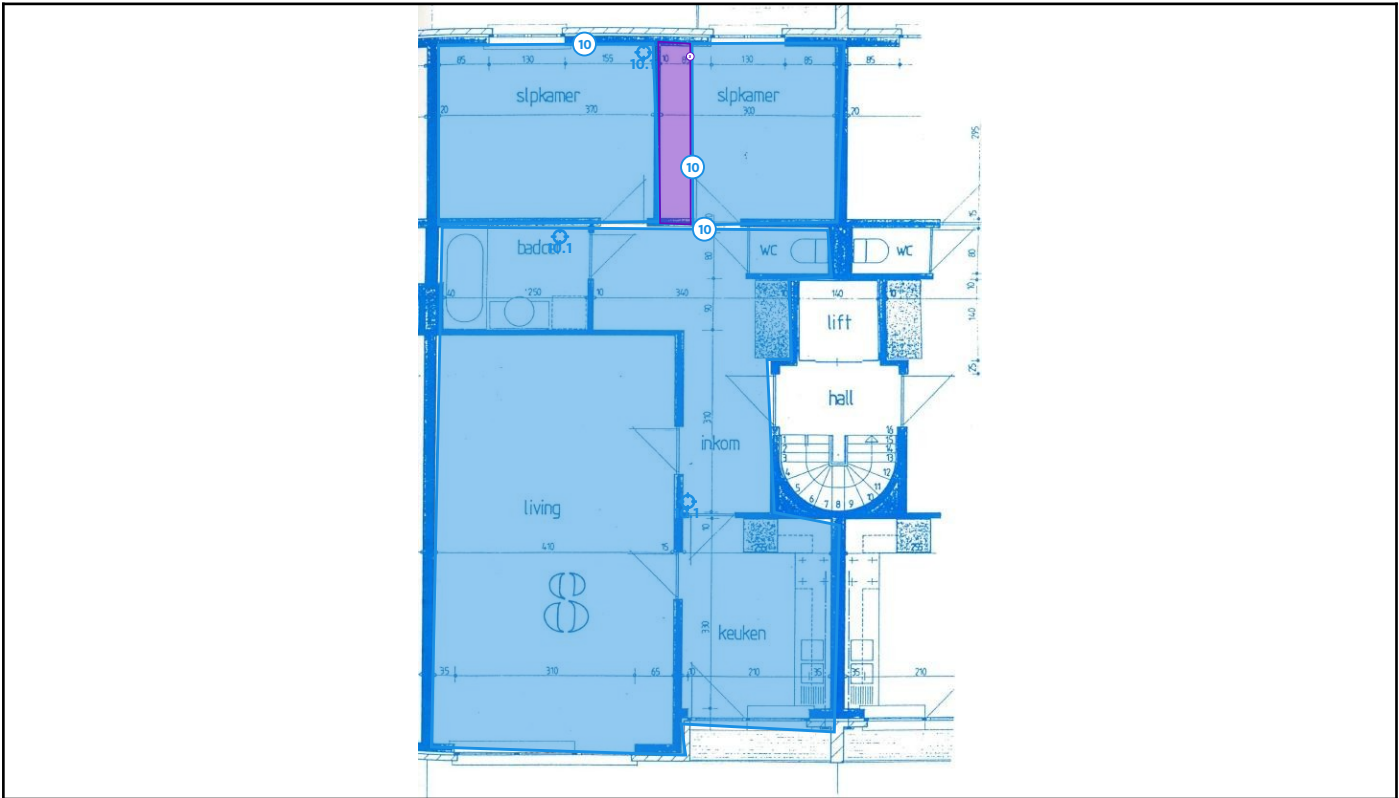
# Plan 1.2: plan

| Beschrijving | Type | Actie |
|---|---|---|
| 10.1 Code: 202605282001 Pleister Plafond | Mengmonster | - |

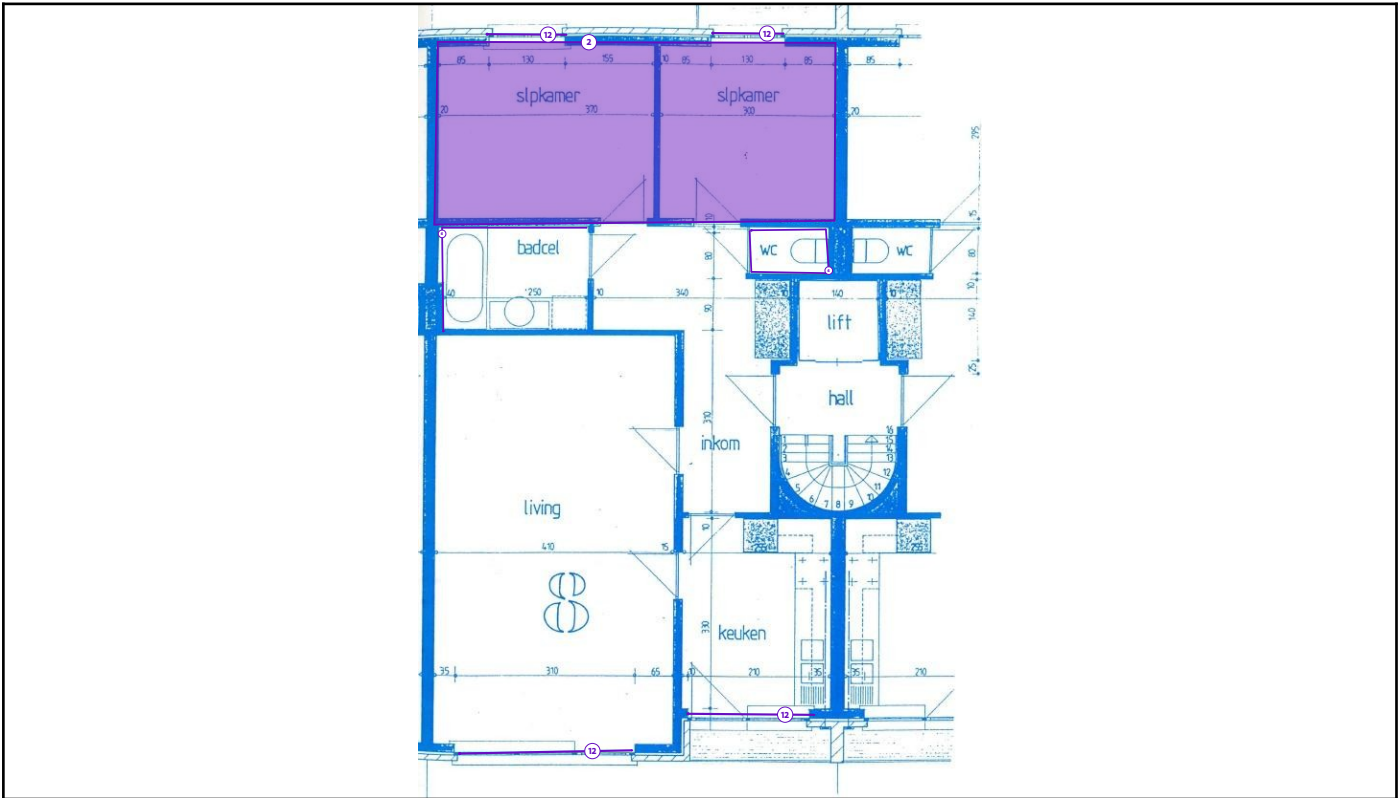
# Plan 1.3: plan

| Beschrijving | Type | Actie |
|---|---|---|
| 1. Bakeliet tellerkast en/of zekeringkasten - Netbeheerder | Asbestmateriaal | Zorgvuldig beheren |
