# Asbestinventarisatetest

Vossekouter 1, 3040 Huldenberg

Attestnummer : 20250512-000384.001

Uitgegeven op : 12.05.2025

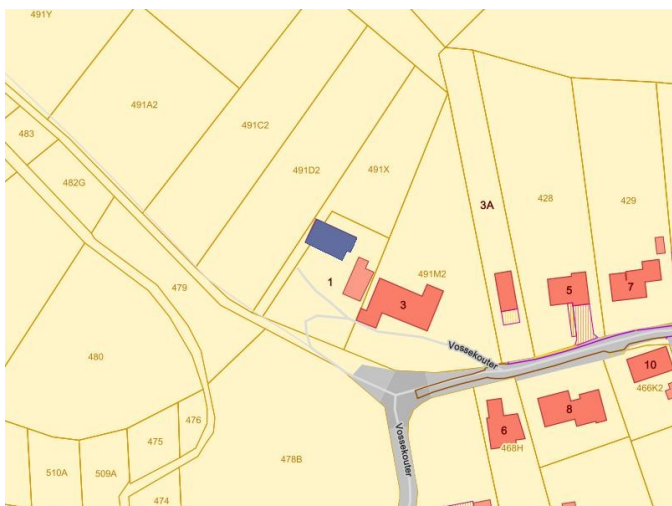
## Zone 1: woning

Tijdens de inspectie vastgesteld:

- 1 Asbestmateriaal**
- 0 Beperkingen
- 0 Uitsluitingen
- 0 Roerende goederen
- 0 Puin, steenslag, (water)bodem
- 1 Advies**
- 1 Geen asbest**

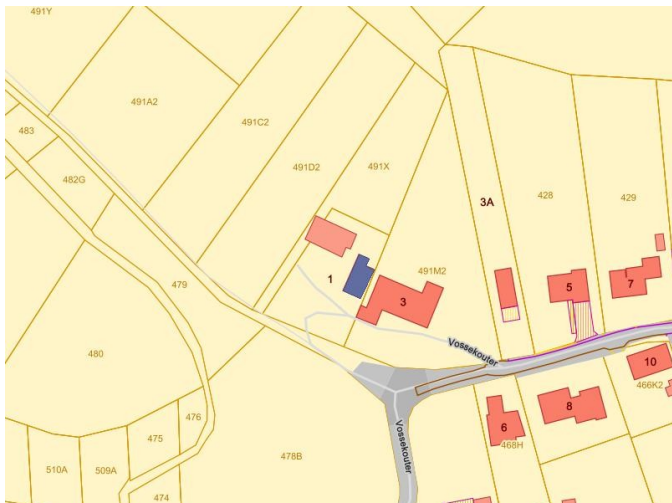
## Zone 2: tuinhuis

Tijdens de inspectie vastgesteld:

- 0 Asbestmaterialen
- 0 Beperkingen
- 0 Uitsluitingen
- 0 Roerende goederen
- 0 Puin, steenslag, (water)bodem
- 1 Advies
- 0 Geen asbest
