# Asbestinventarisatetest

Middenstraat 41, 9506 Geraardsbergen

Attestnummer : 20260929-000524.000

Uitgegeven op : 29.09.2026

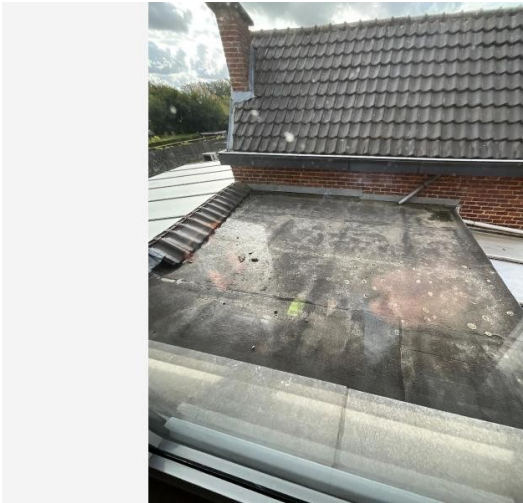
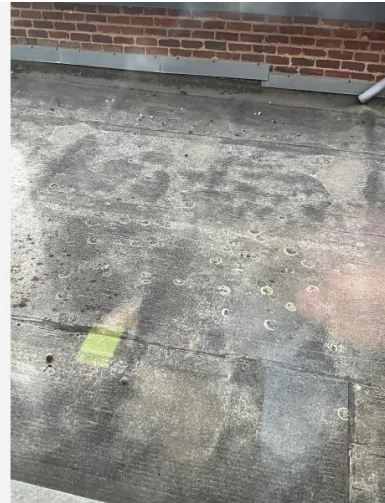
## Fiche 11: Roofing plat dak

Geen asbest

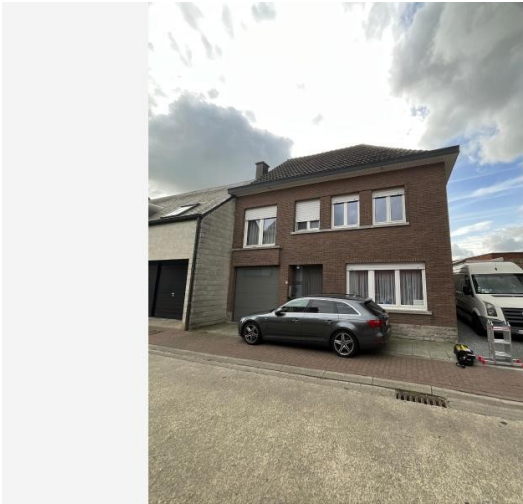
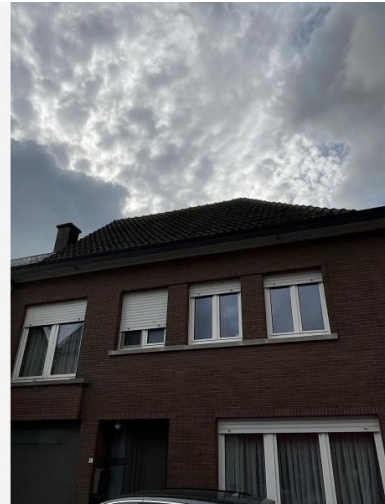
## Fiche 13: Dakbedekking (anders dan leien of golfplaten)

| Beschrijving | Notitie | Terug te vinden op plannen |
|---|---|---|
| Fiche 13: Dakbedekking (anders dan leien of golfplaten) | De dakbedekking van het hoofdgebouw bestaat uit pannen en is niet asbestverdacht.<br><br>De dakbedekking van de uitbouw bestaat uit metalen platen en is niet asbestverdacht. | - |

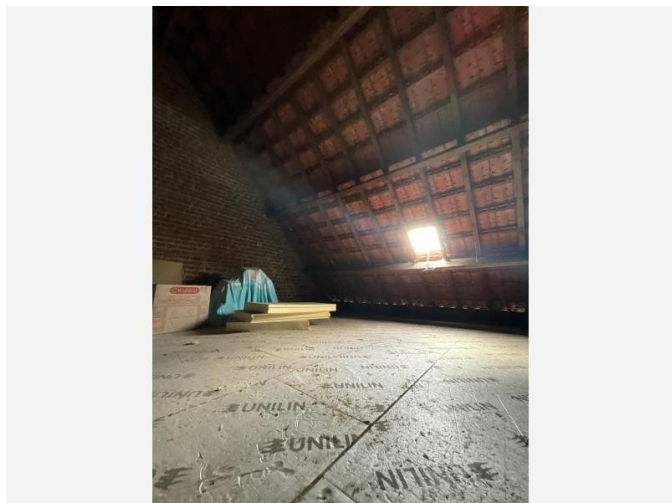
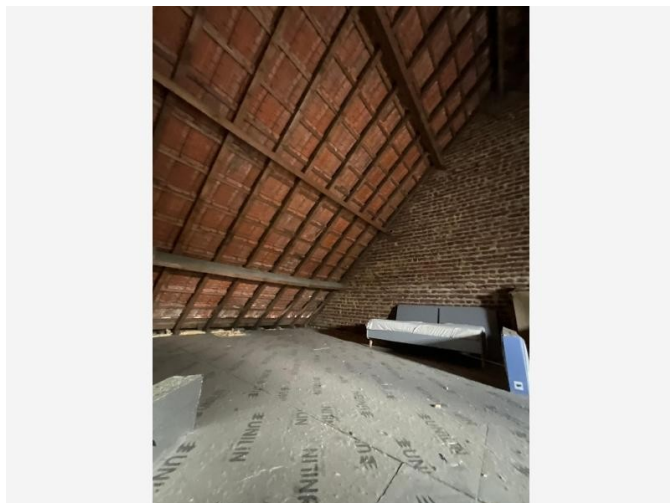
### Fiche 16: Geen onderdak

| Beschrijving | Notitie | Terug te vinden op plannen |
|---|---|---|
| Fiche 16: Geen onderdak | Er is geen onderdak aanwezig. | - |
