# Asbestinventarisatattest

Vurtense Schansstraat 16, 3582 Beringen

Attestnummer : 20260928-000398.000

Uitgegeven op : 28.09.2026

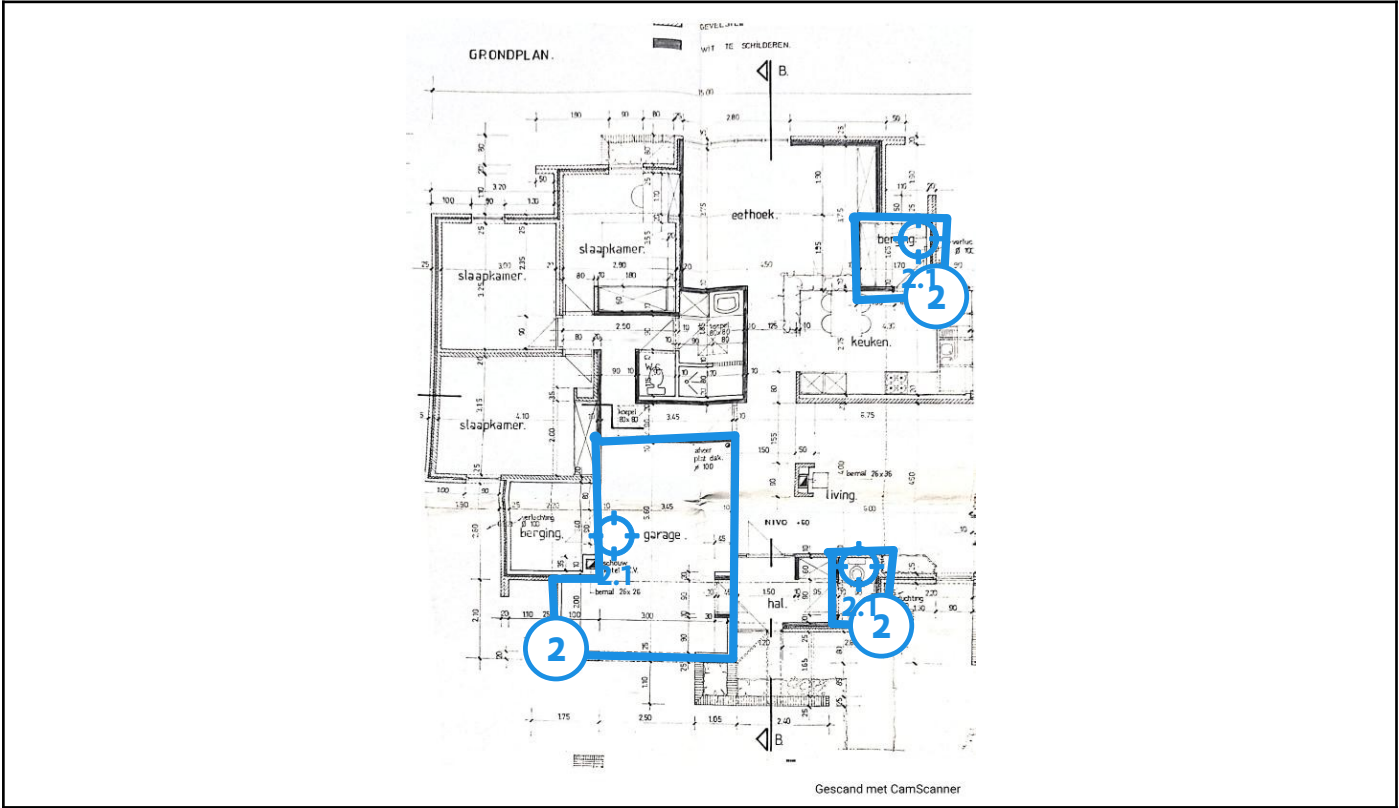
# Plan 1.1: Grondplan

| Beschrijving | Type | Actie |
|---|---|---|
| 2.1 Code: Msnr.1 Pleisterwerk wanden | Mengmonster | - |

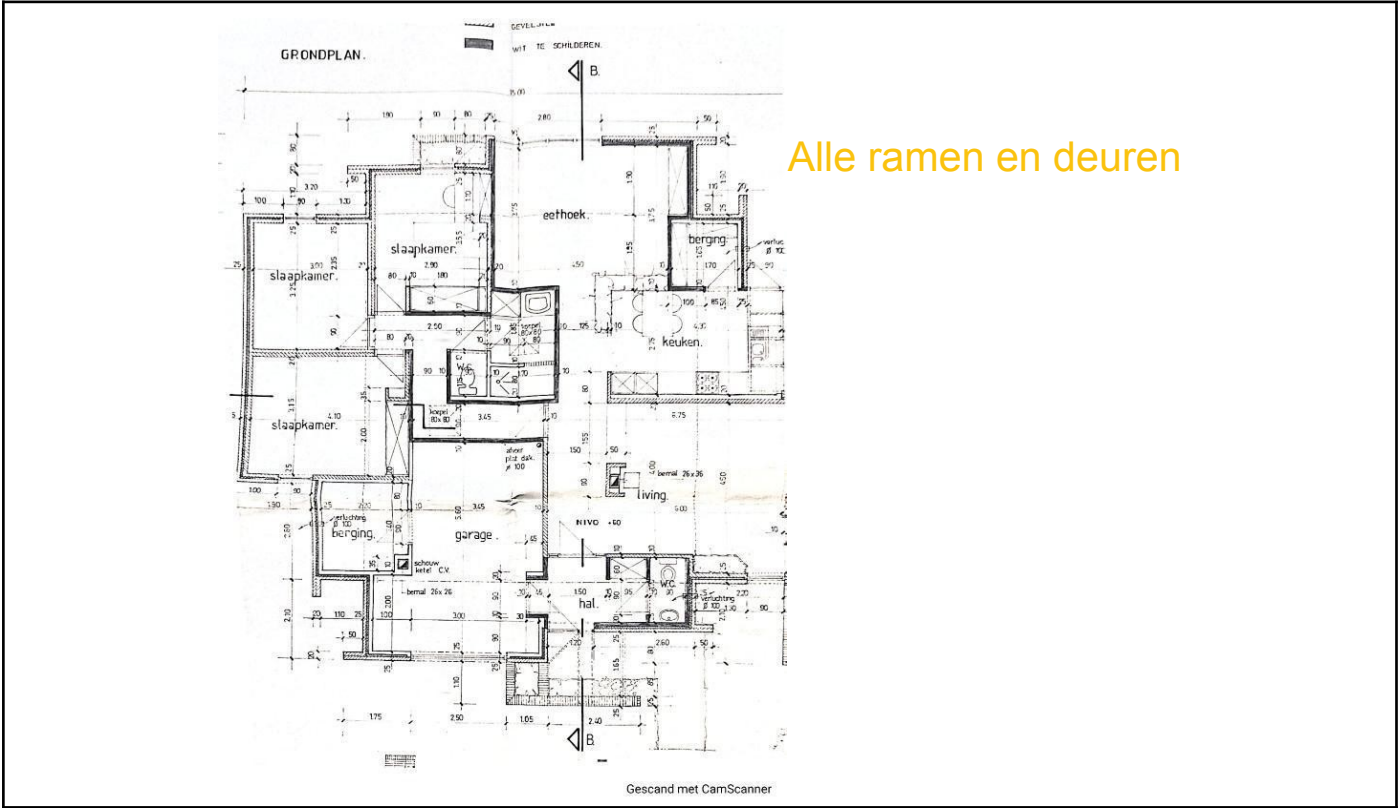
# Plan 1.2: Grondplan

| Beschrijving | Type | Actie |
|---|---|---|
| 5. Kitwerk ramen en deuren | Overige ruimte of materiaal | - |

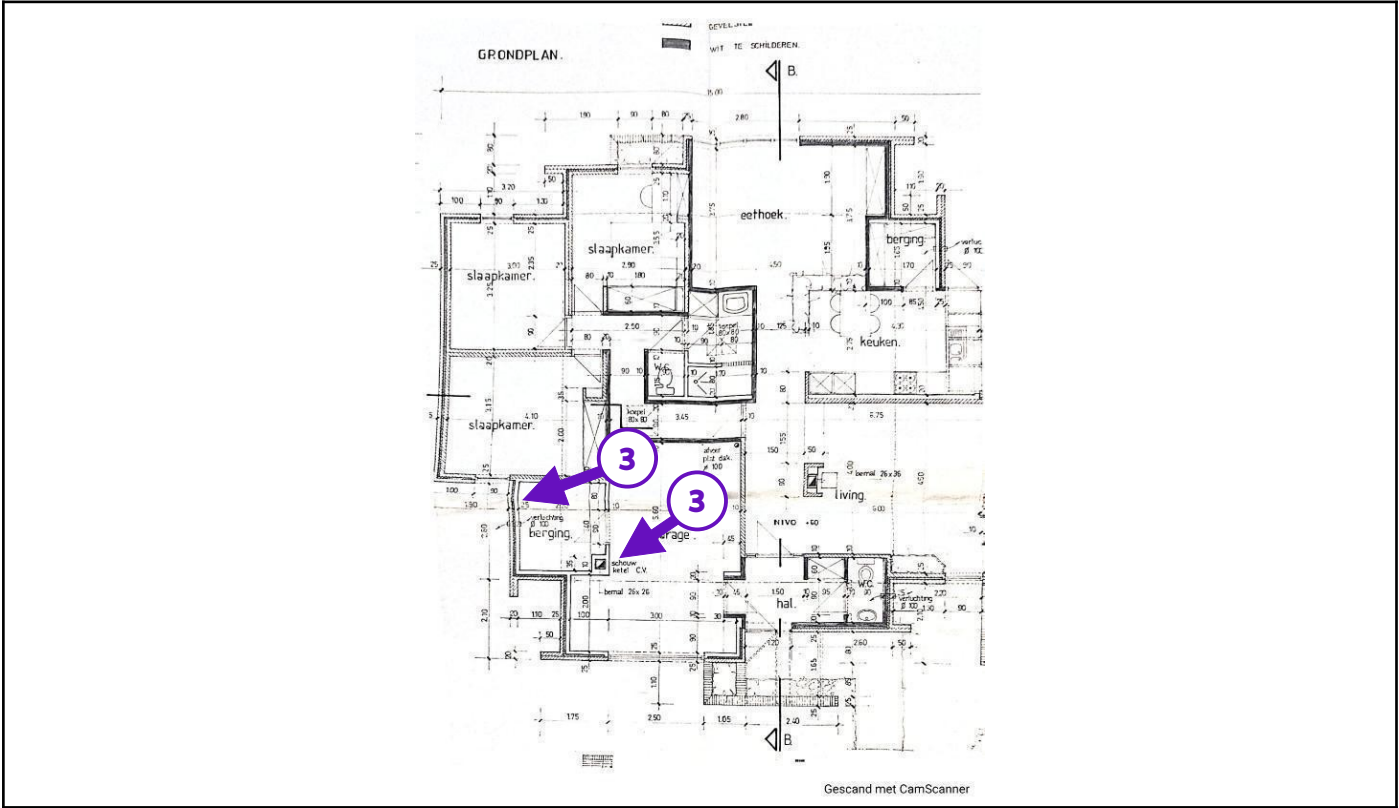
# Plan 1.3: Grondplan

| Beschrijving | Type | Actie |
|---|---|---|
| 3. Rookgaskanaal | Overige ruimte of materiaal | - |

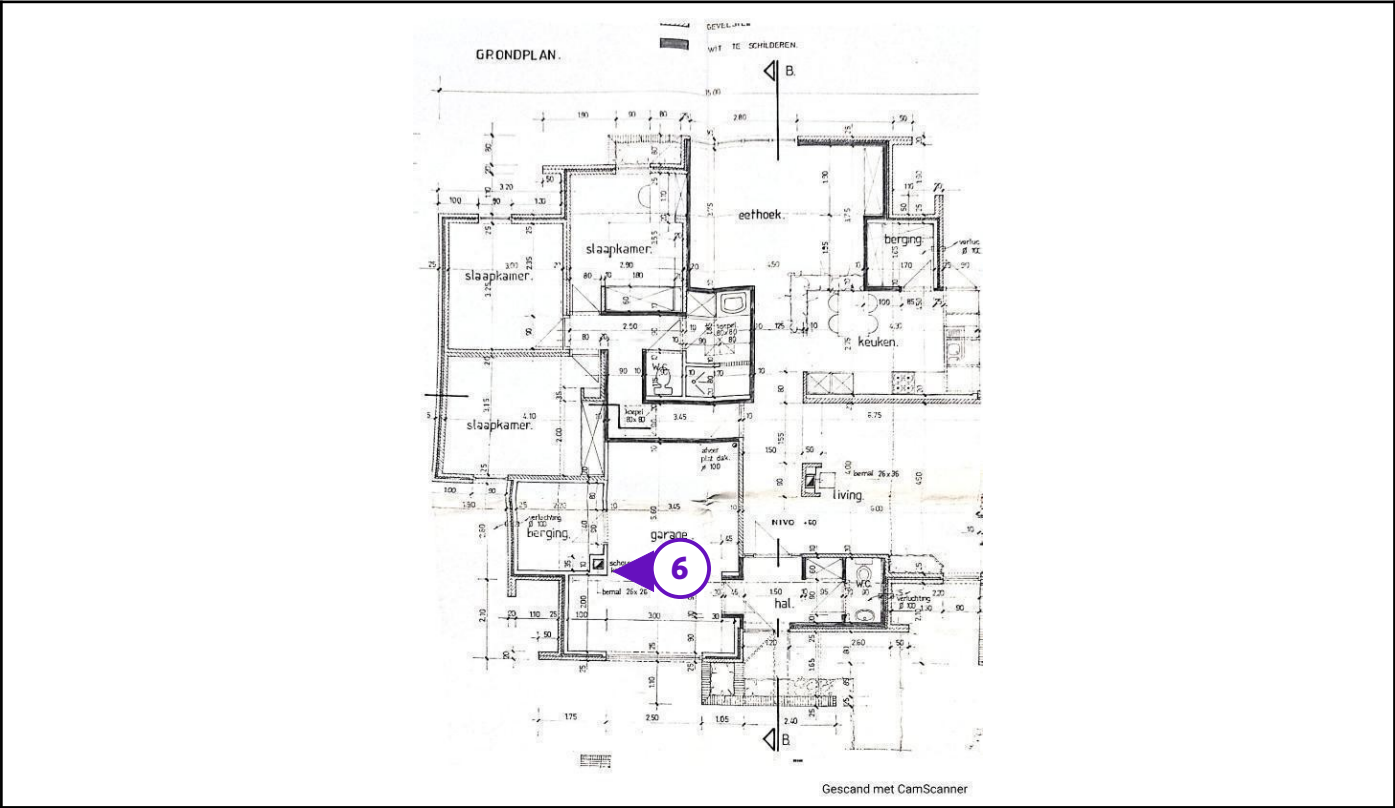
# Plan 1.4: Grondplan

| Beschrijving | Type | Actie |
|---|---|---|
| 1.1 Code: Psnr2 | Puntmonster | - |

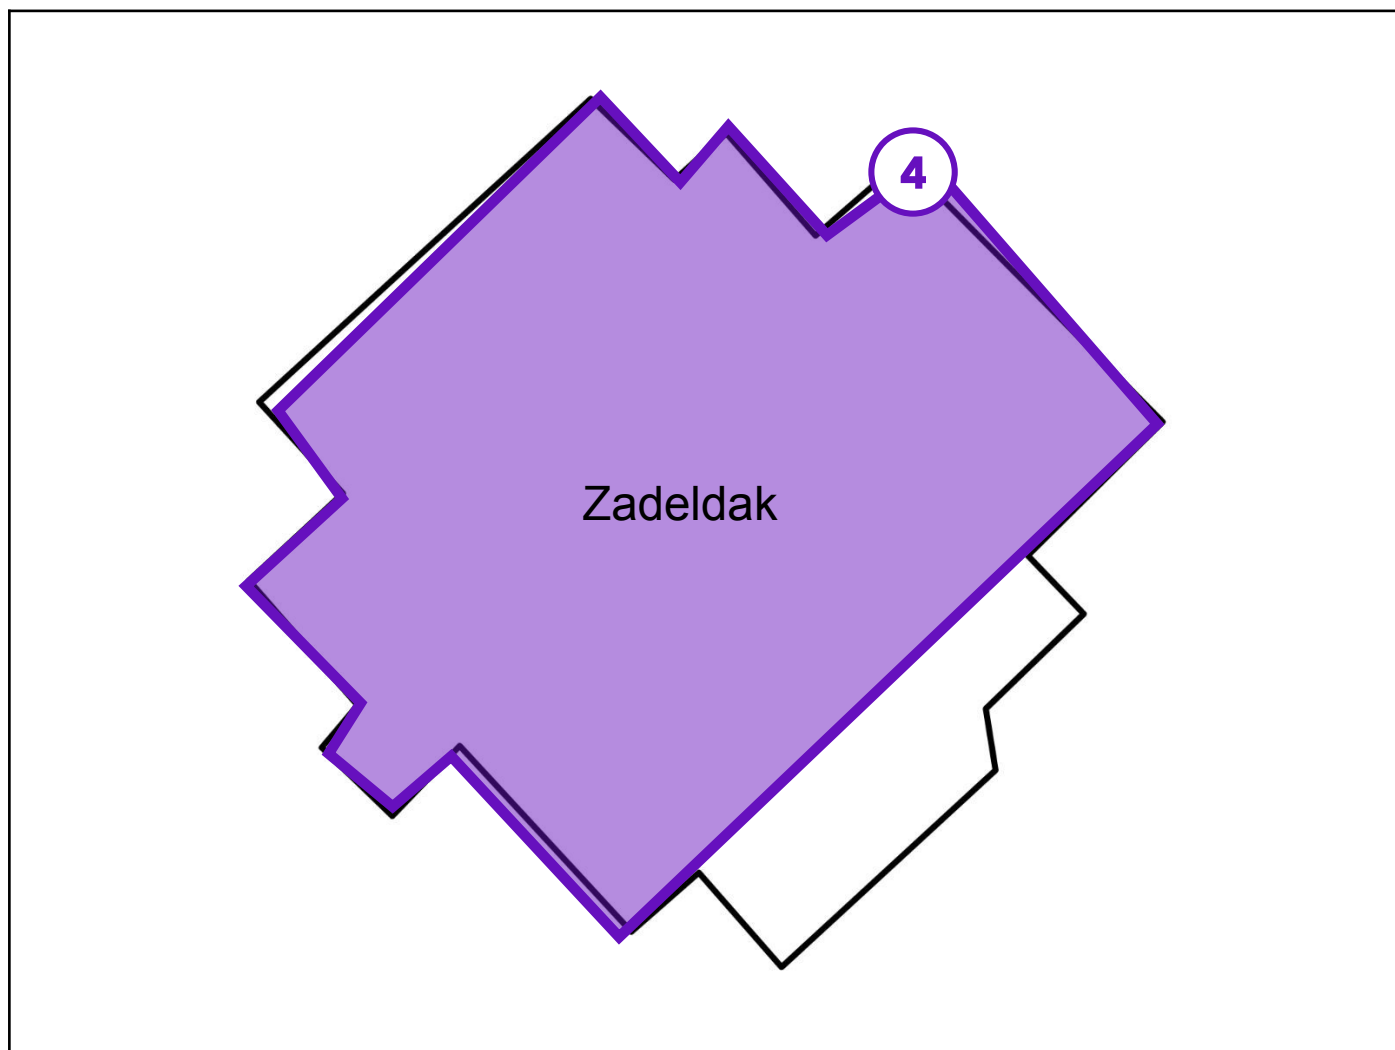
## Plan 1.6: Dak woning

| Beschrijving | Type | Actie |
|---|---|---|
| 4. Dakbedekking | Overige ruimte of materiaal | - |

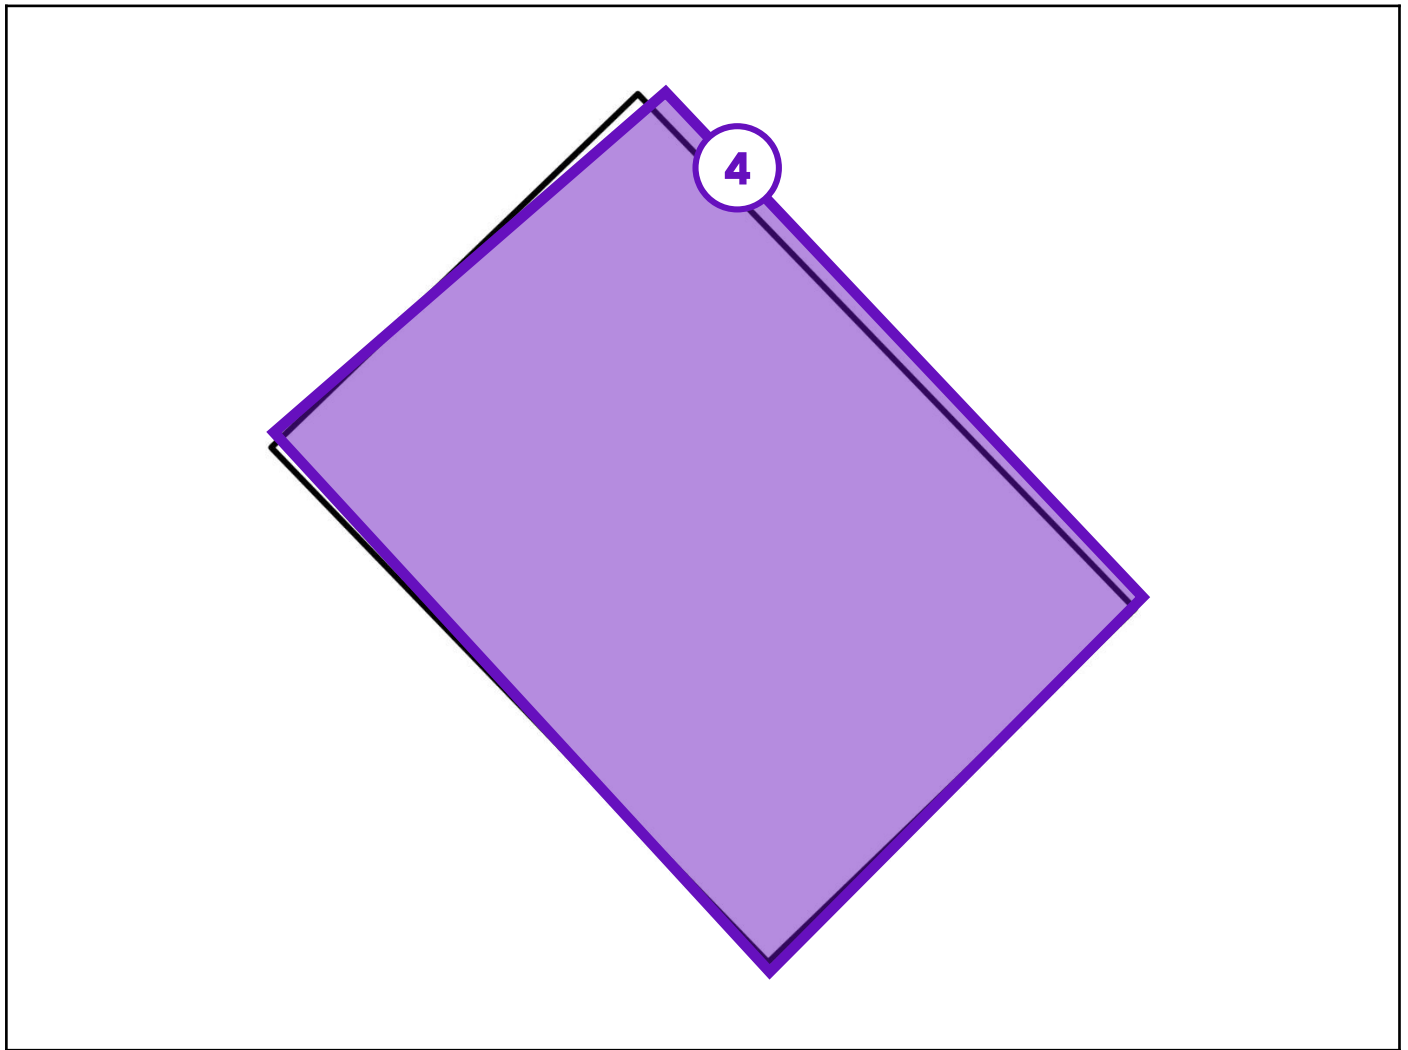
## Plan 2.1: Tuinhuis plan

| Beschrijving | Type | Actie |
|---|---|---|
| 4. Dakbedekking | Overige ruimte of materiaal | - |

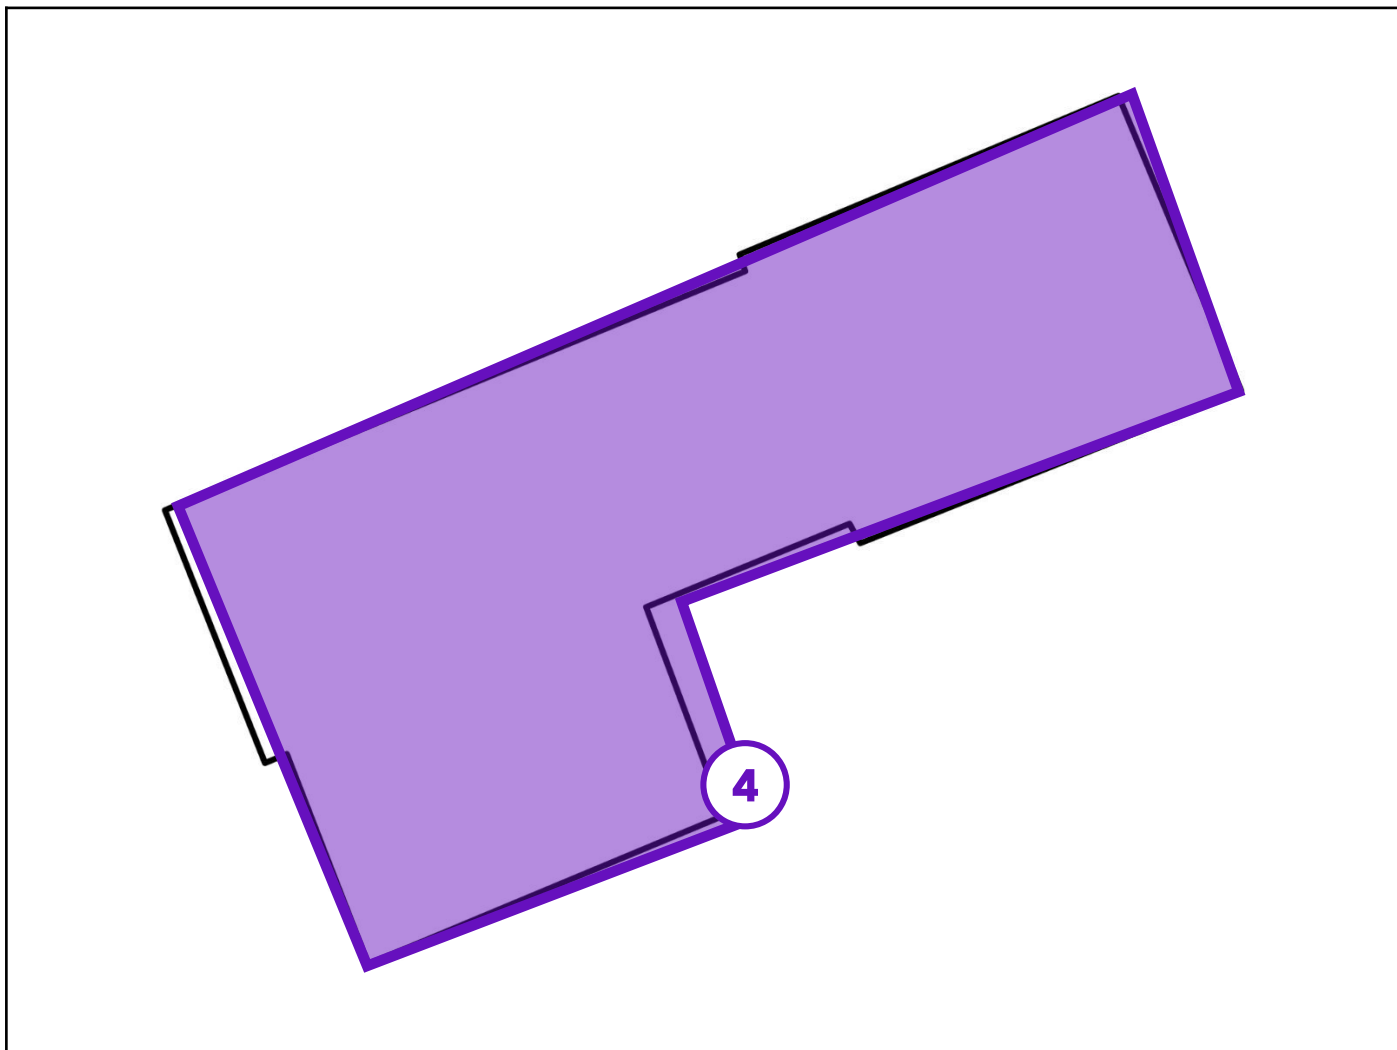
## Plan 3.1: Garage en berging plan

| Beschrijving | Type | Actie |
|---|---|---|
| 4. Dakbedekking | Overige ruimte of materiaal | - |
