# Asbestinventarisatetest

Veldstraat 21, 1742 Ternat

Attestnummer : 20251211-000111.000

Uitgegeven op : 11.12.2025

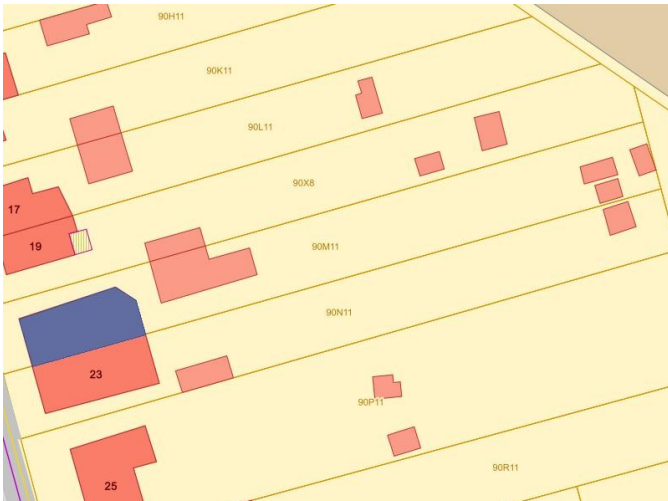
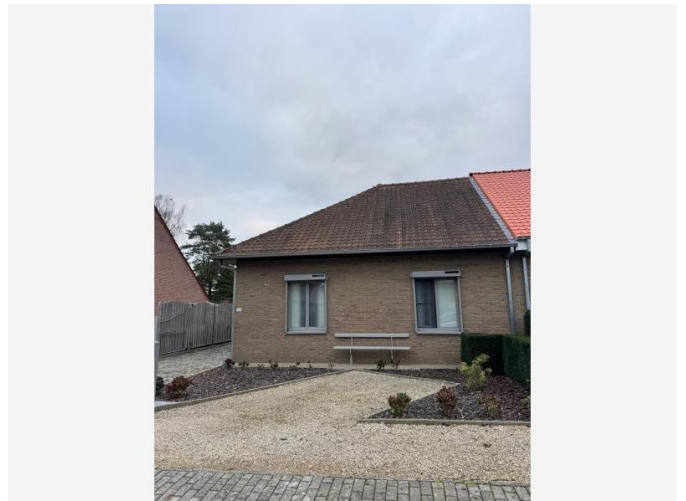
## Zone 1: Woning

- 1 Asbestmateriaal**
- 1 Beperking**
- 0 Uitsluitingen
- 0 Roerende goederen
- 0 Puin, steenslag, (water)bodem
- 0 Adviezen
- 1 Geen asbest**

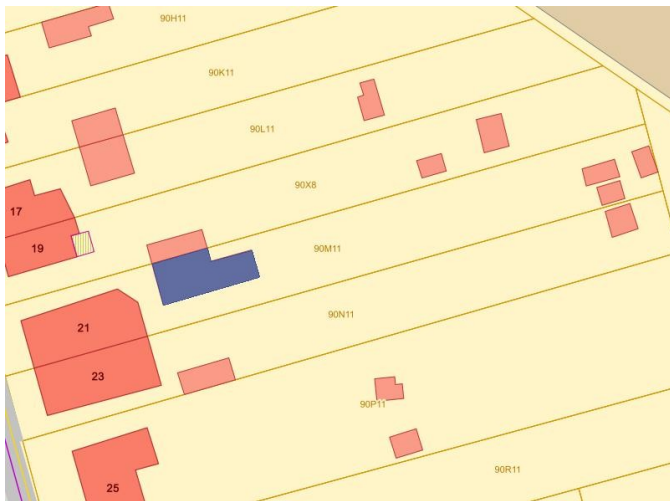
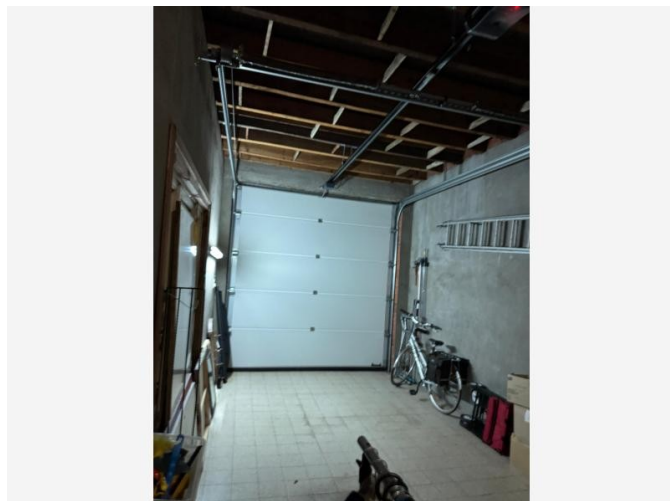
## Zone 2: Garage

- 0 Asbestmaterialen
- 1 Beperking
- 0 Uitsluitingen
- 0 Roerende goederen
- 0 Puin, steenslag, (water)bodem
- 0 Adviezen
- 1 Geen asbest

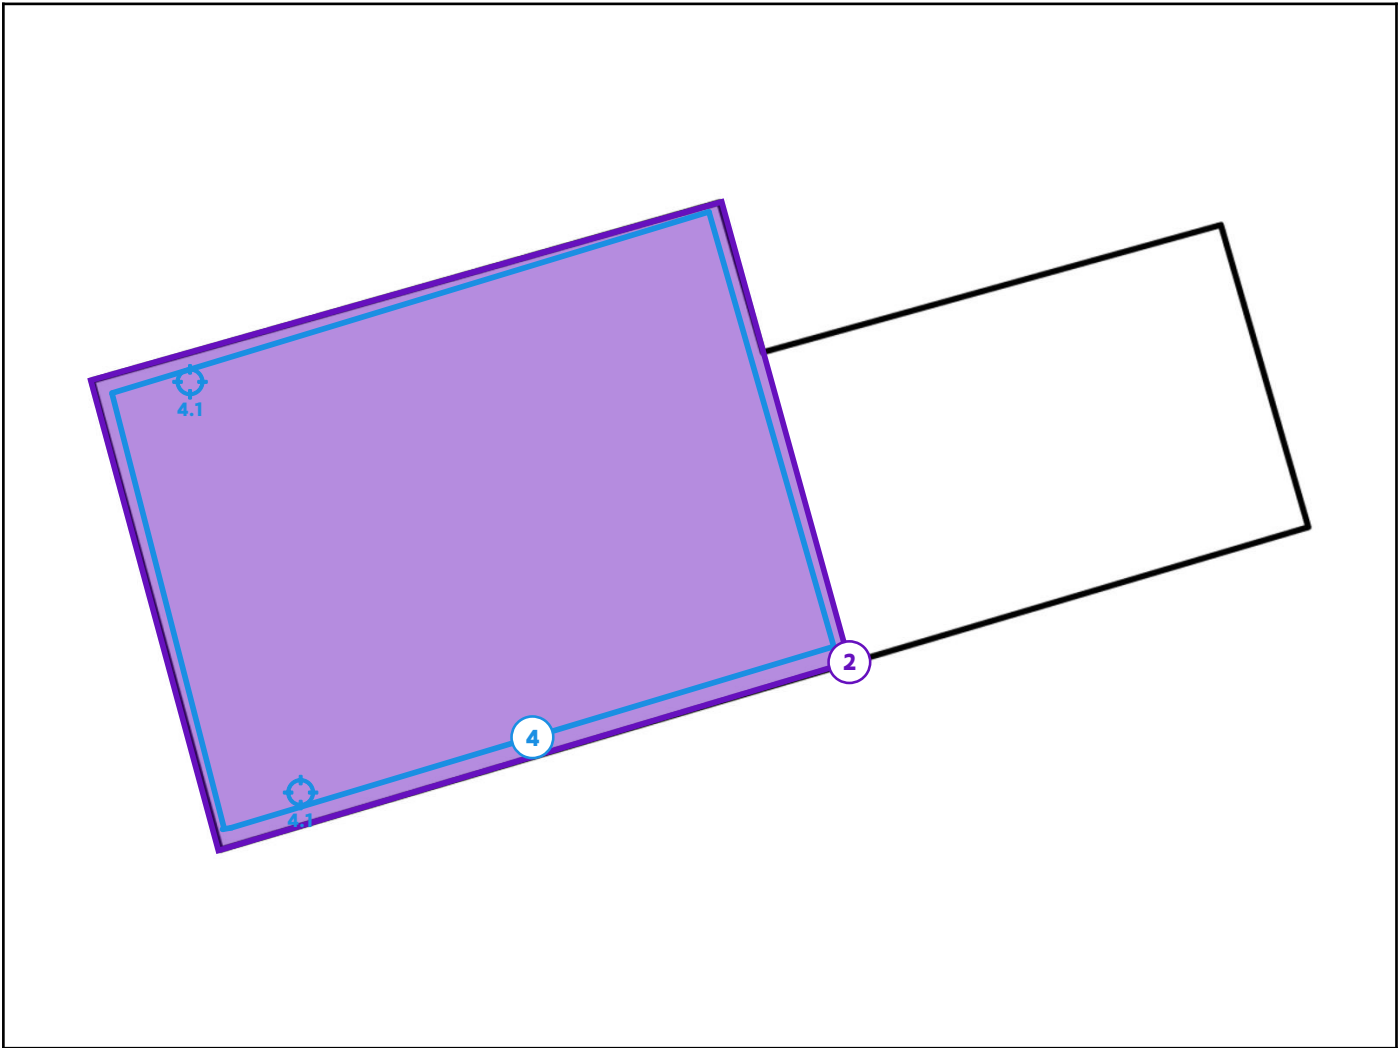
## Plan 2.1: Garage plan

| Beschrijving | Type | Actie |
|---|---|---|
| 4.1 Code: 2 | Mengmonster | - |
