# Asbestinventarisatetest

Spoorweglaan 133, 9120 Beveren-Kruibeke-Zwijndrecht

Attestnummer : 20250516-000434.001

Uitgegeven op : 13.06.2025

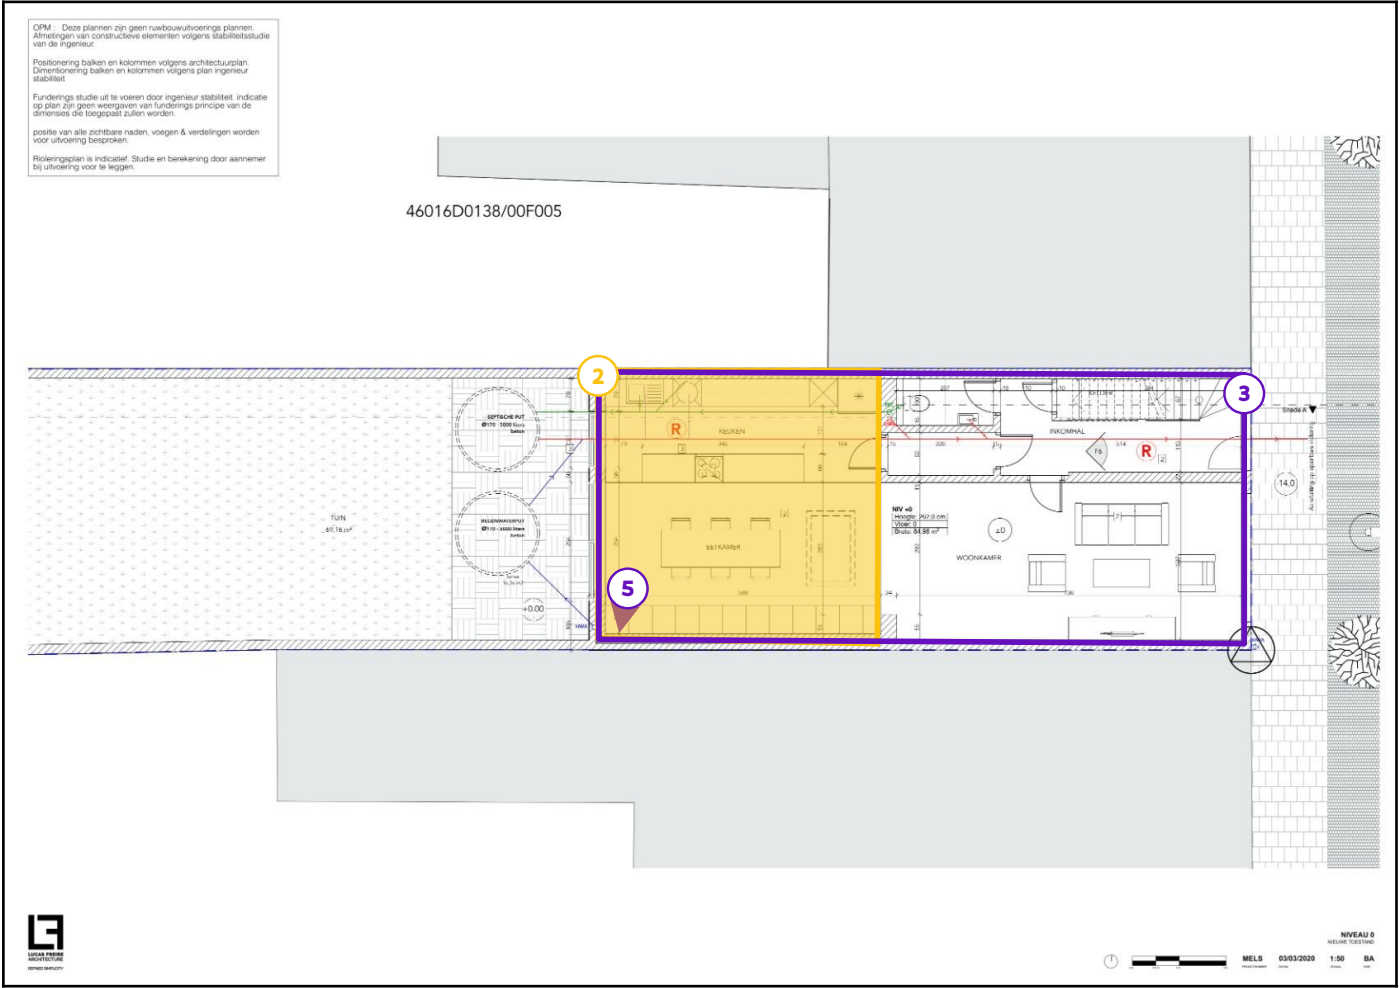
# Plan 1.1: Gelijkvloers

| Beschrijving | Type | Actie |
|---|---|---|
| 5. CV-ketel niet-asbest verdacht: | Advies | - |

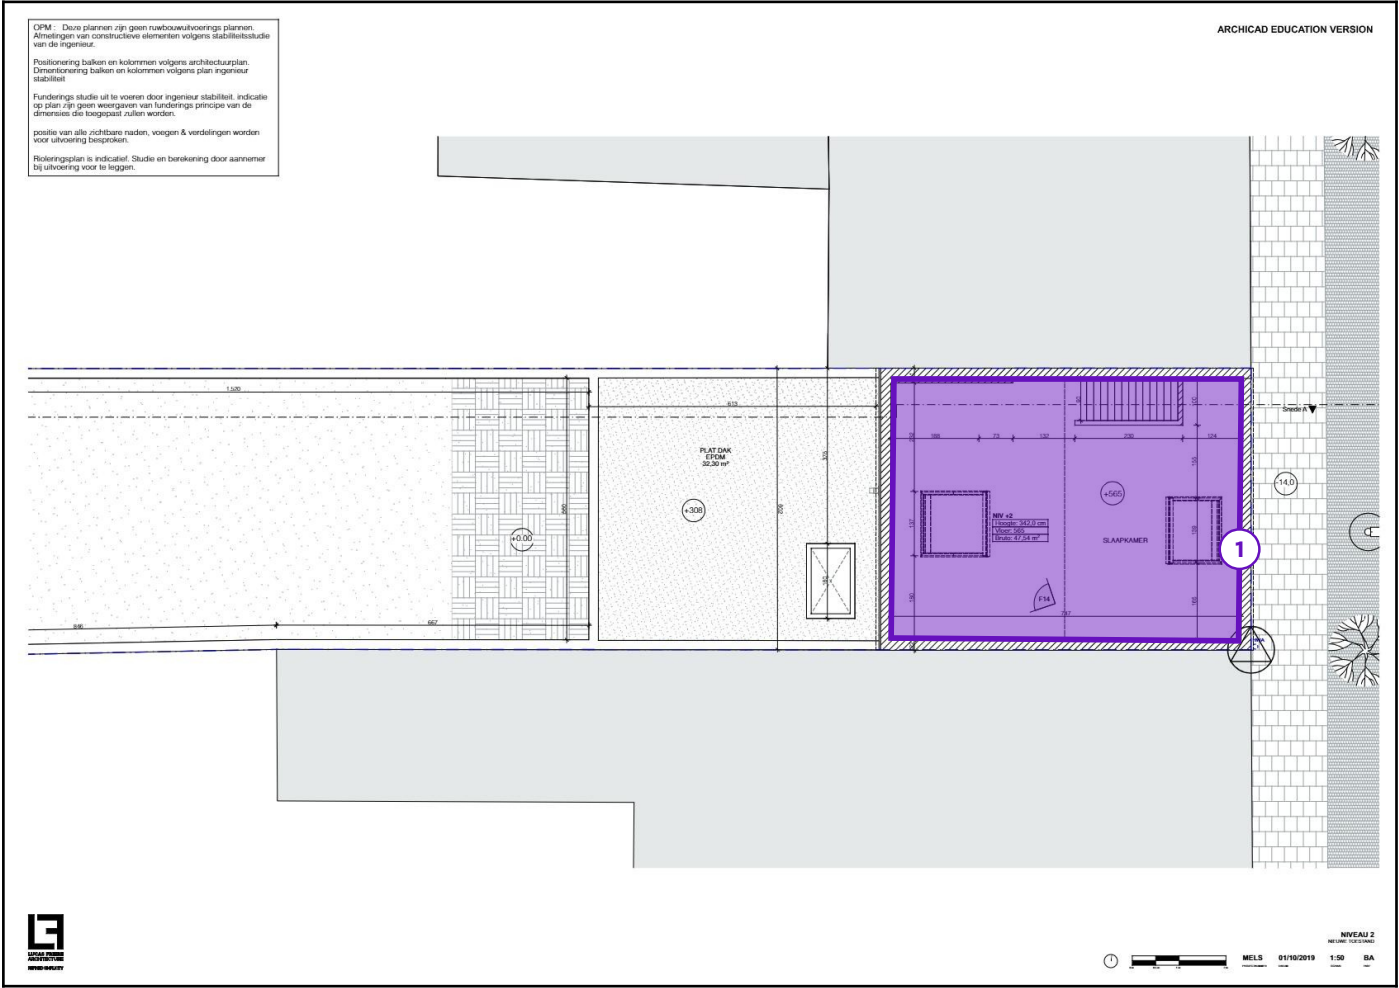
# Plan 1.3: Verdiep 2

| Beschrijving | Type | Actie |
|---|---|---|
| 1. Onderdak niet of beperkt waarneembaar | Beperking | - |

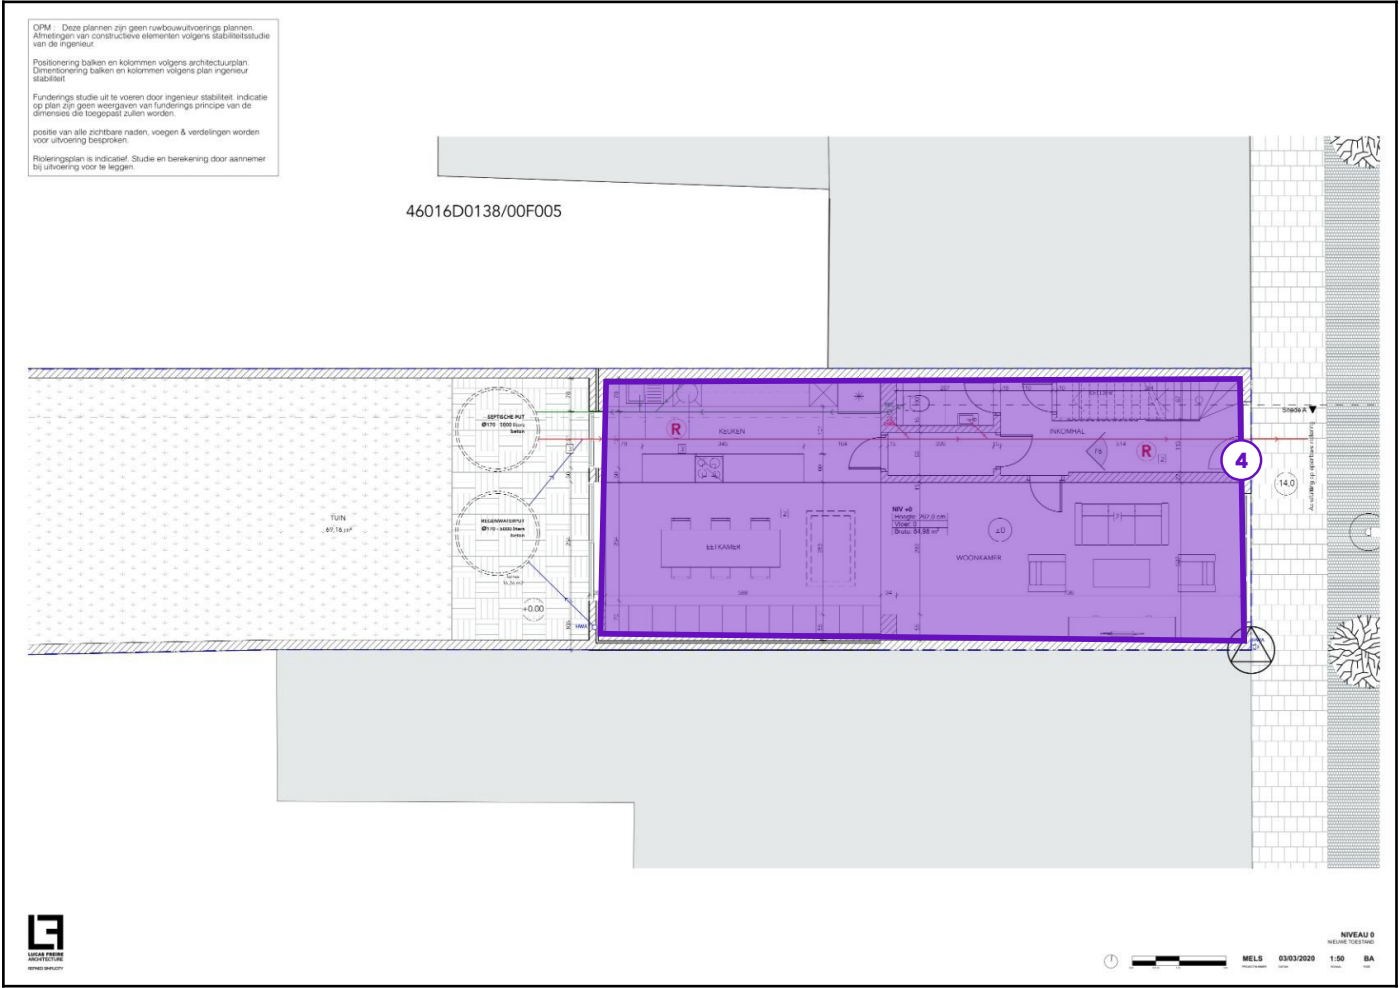
# Plan 1.4: Gelijkvloers

| Beschrijving | Type | Actie |
|---|---|---|
| 4. Plafonds uit niet asbestverdacht materiaal | Advies | - |

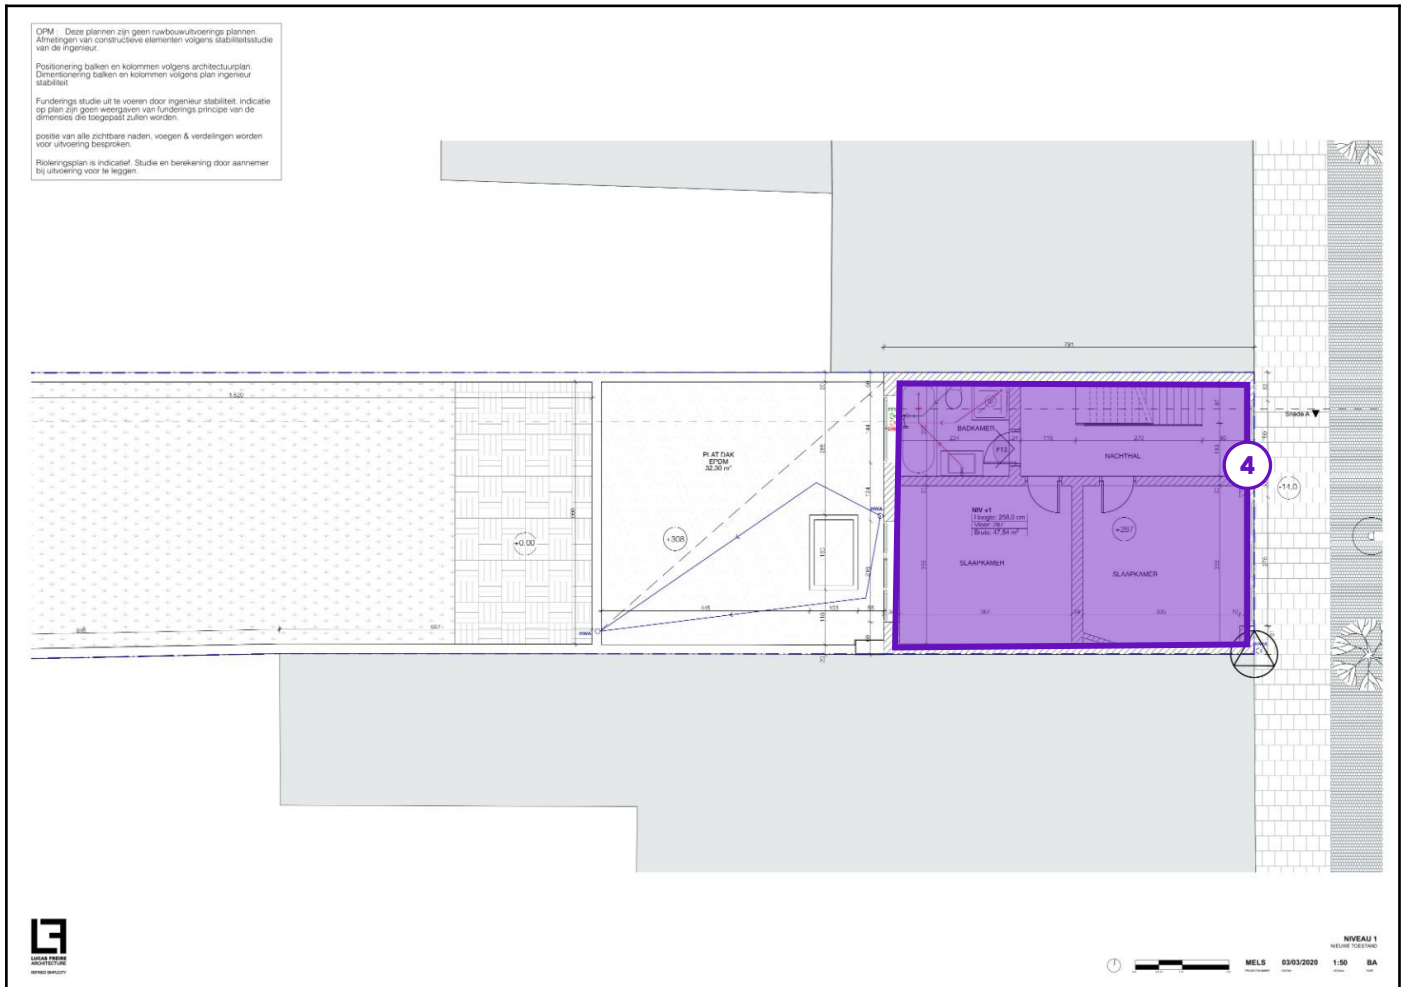
## Plan 1.5: Verdiep 1

| Beschrijving | Type | Actie |
|---|---|---|
| 4. Plafonds uit niet asbestverdacht materiaal | Advies | - |

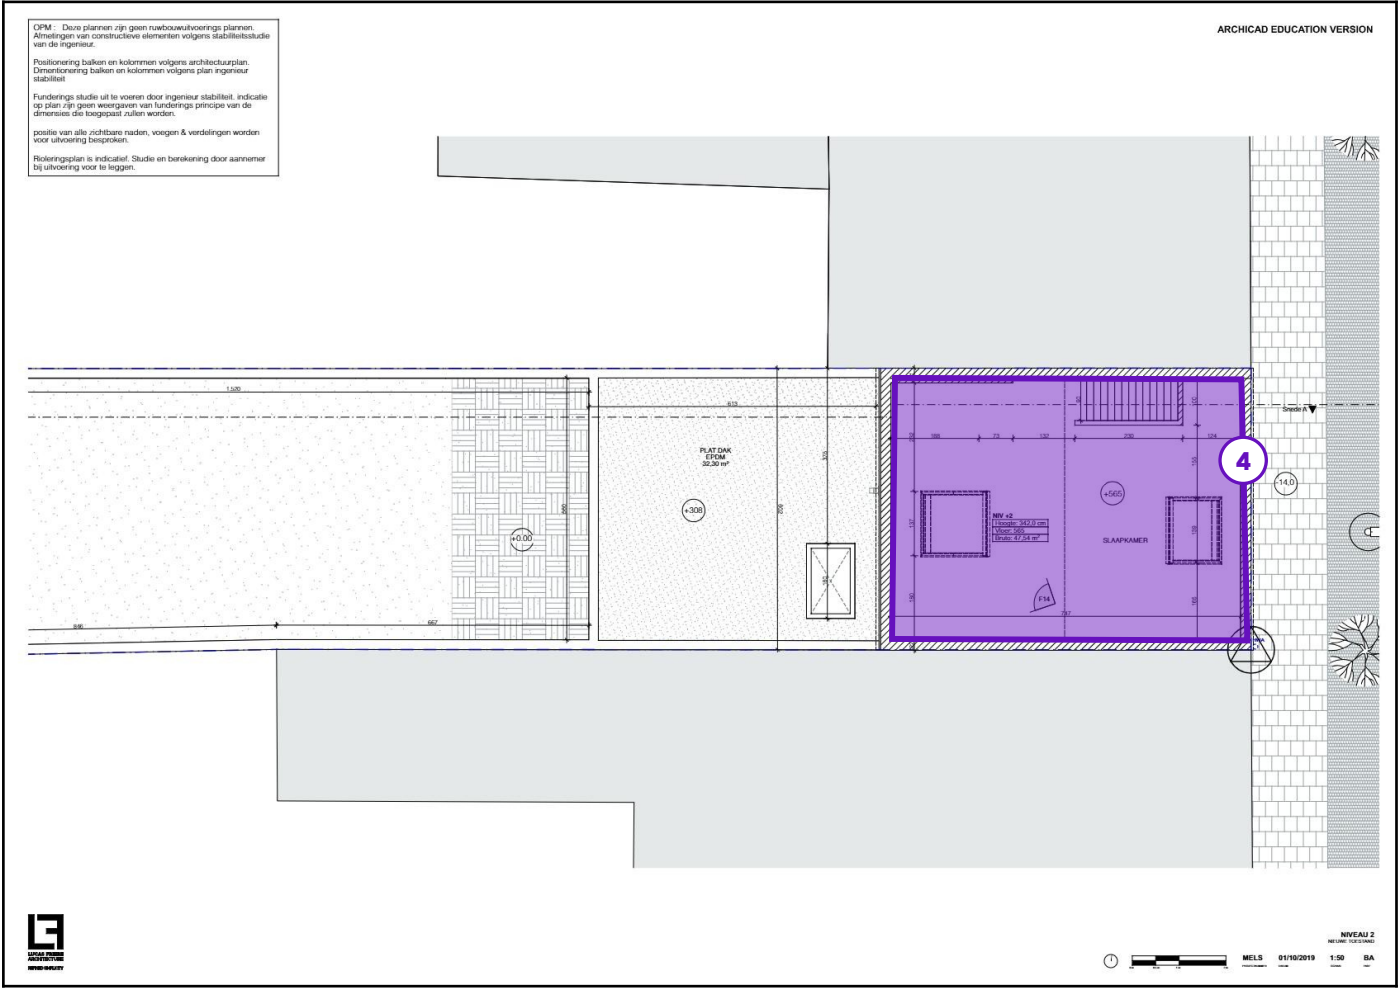
# Plan 1.6: Verdiep 2

| Beschrijving | Type | Actie |
|---|---|---|
| 4. Plafonds uit niet asbestverdacht materiaal | Advies | - |
