# Asbestinventarisatetest

Schrieksesteenweg 39, 2580 Putte

Attestnummer : **20260521-000420.000**

**Asbestveilig** (maar mogelijk niet asbestvrij)

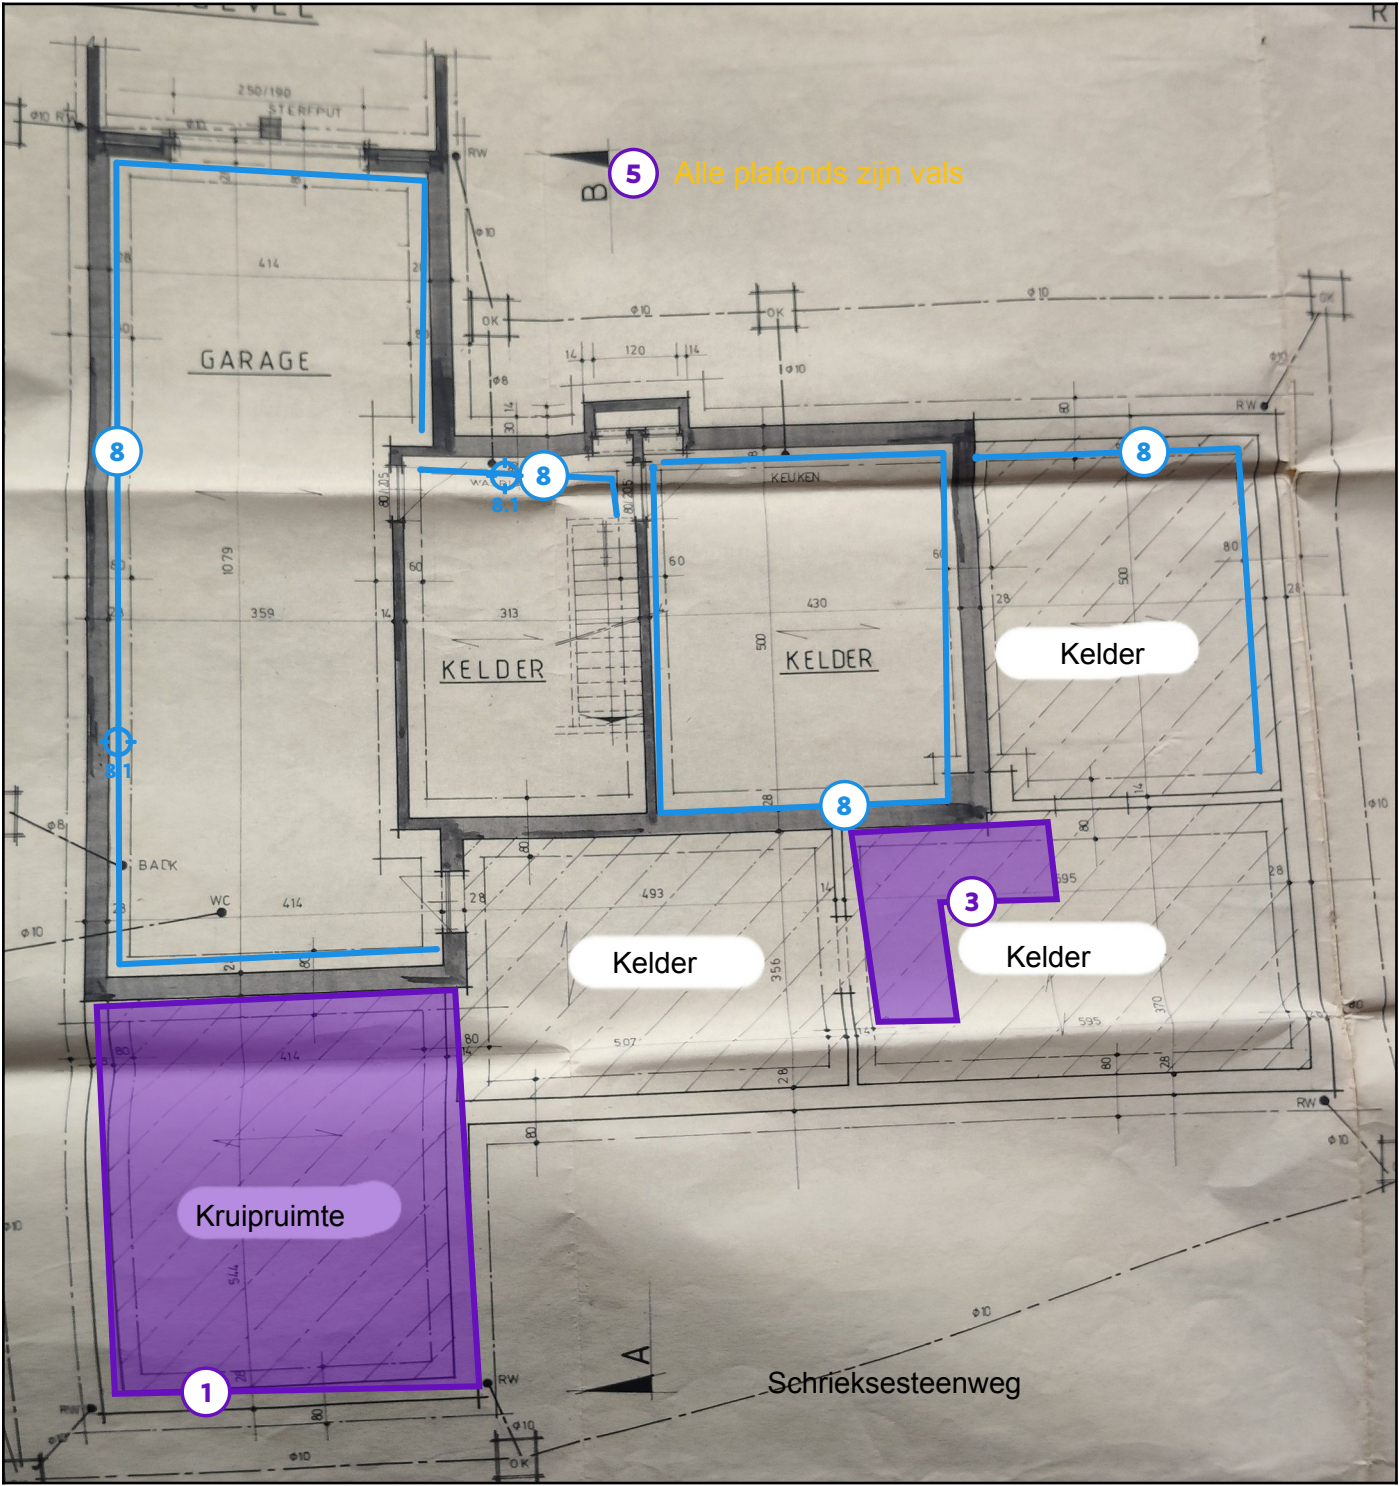
# Plan 1.1: Plan kelder

| 8.1 Code: 3. Cement binnen | Mengmonster | - |

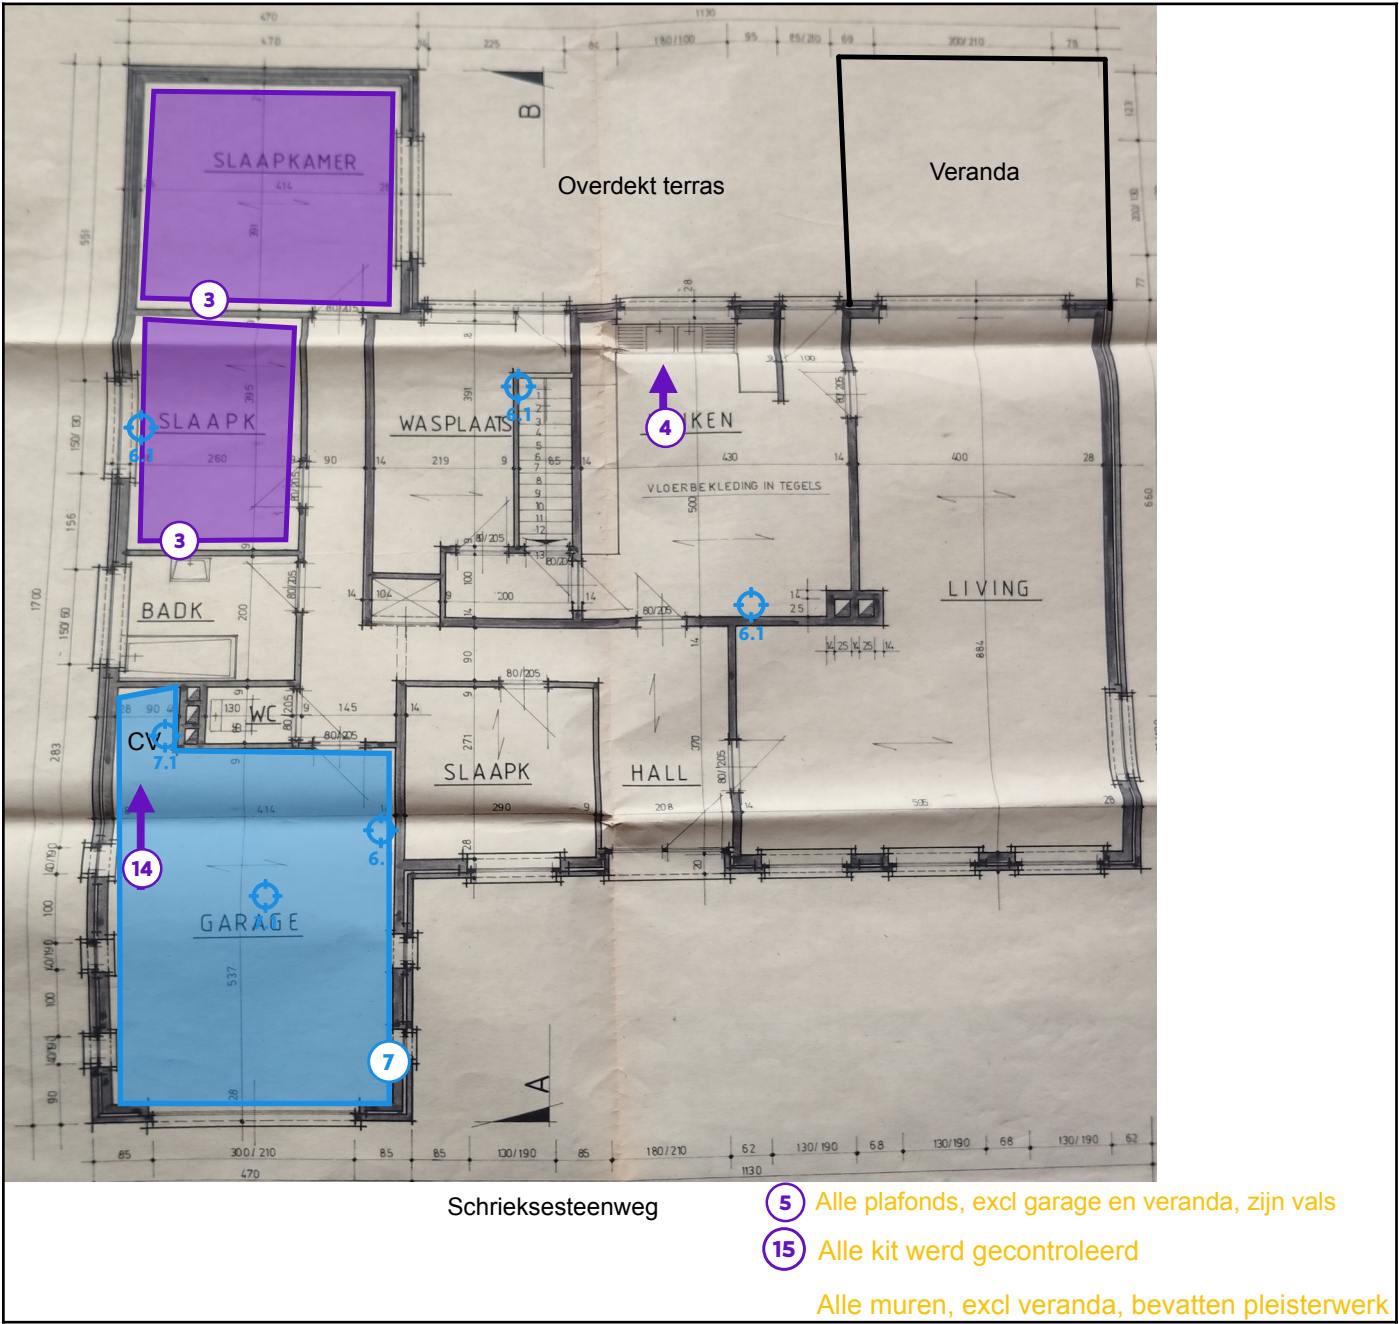
# Plan 1.2: Plan gelijkvloers

| 15. Kit niet verdacht (visueel vastgesteld) | Overige ruimte of materiaal | - |

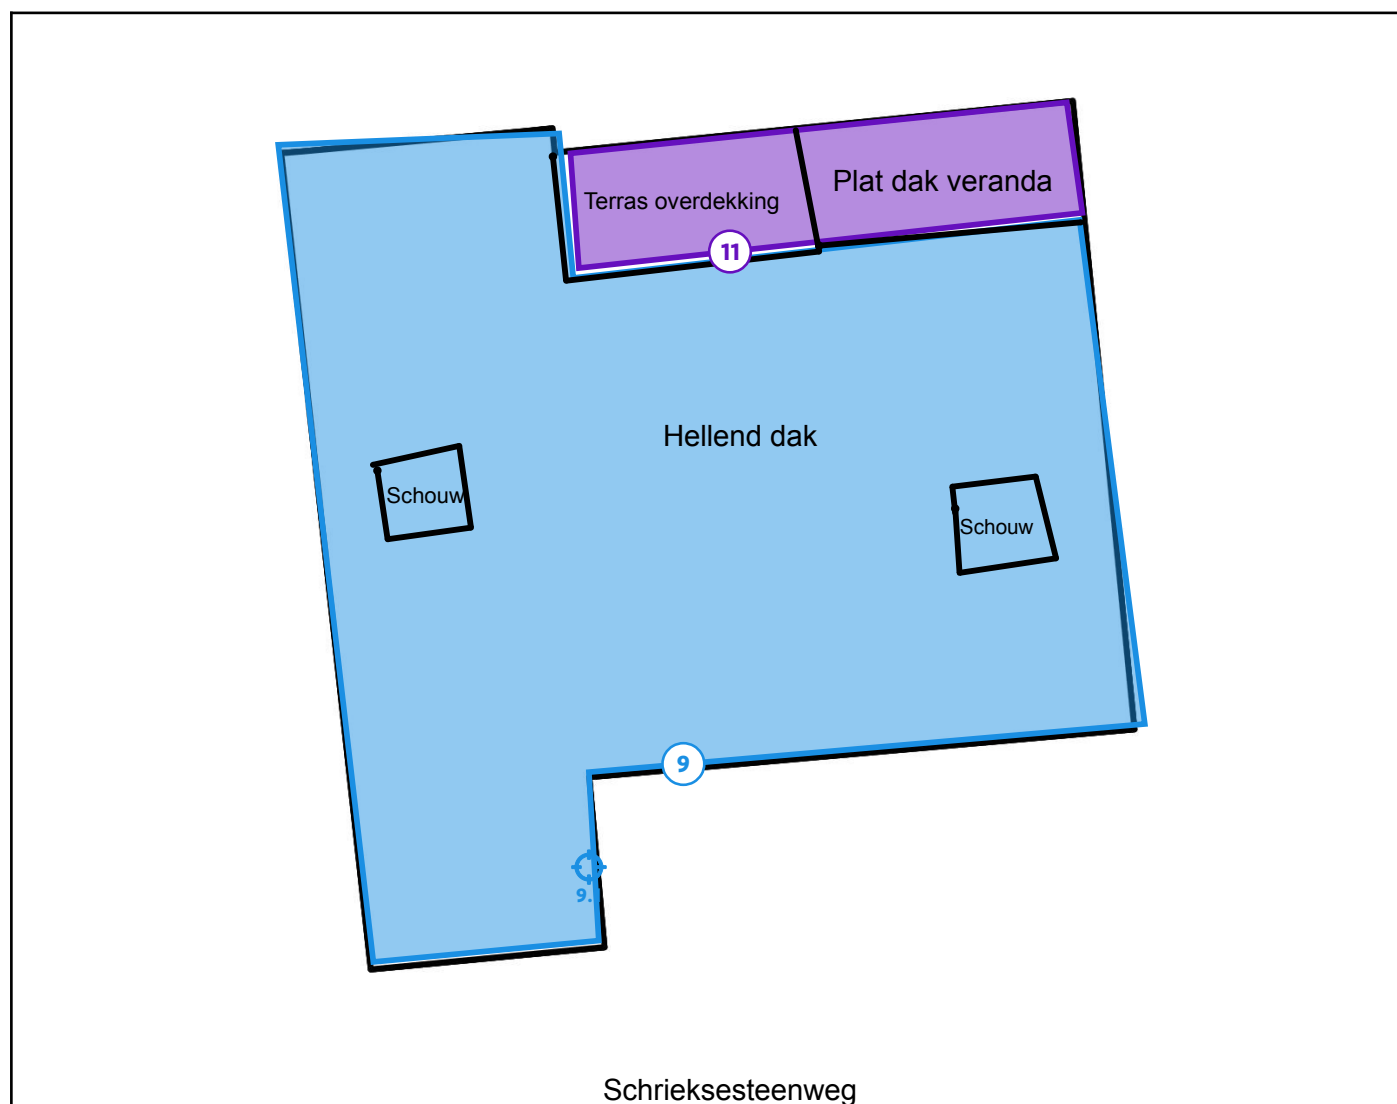
## Plan 1.4: Plan dak

| Beschrijving | Type | Actie |
|---|---|---|
| 11. Dakbedekking veranda en overdekt terras (niet asbest verdacht) | Overige ruimte of materiaal | - |

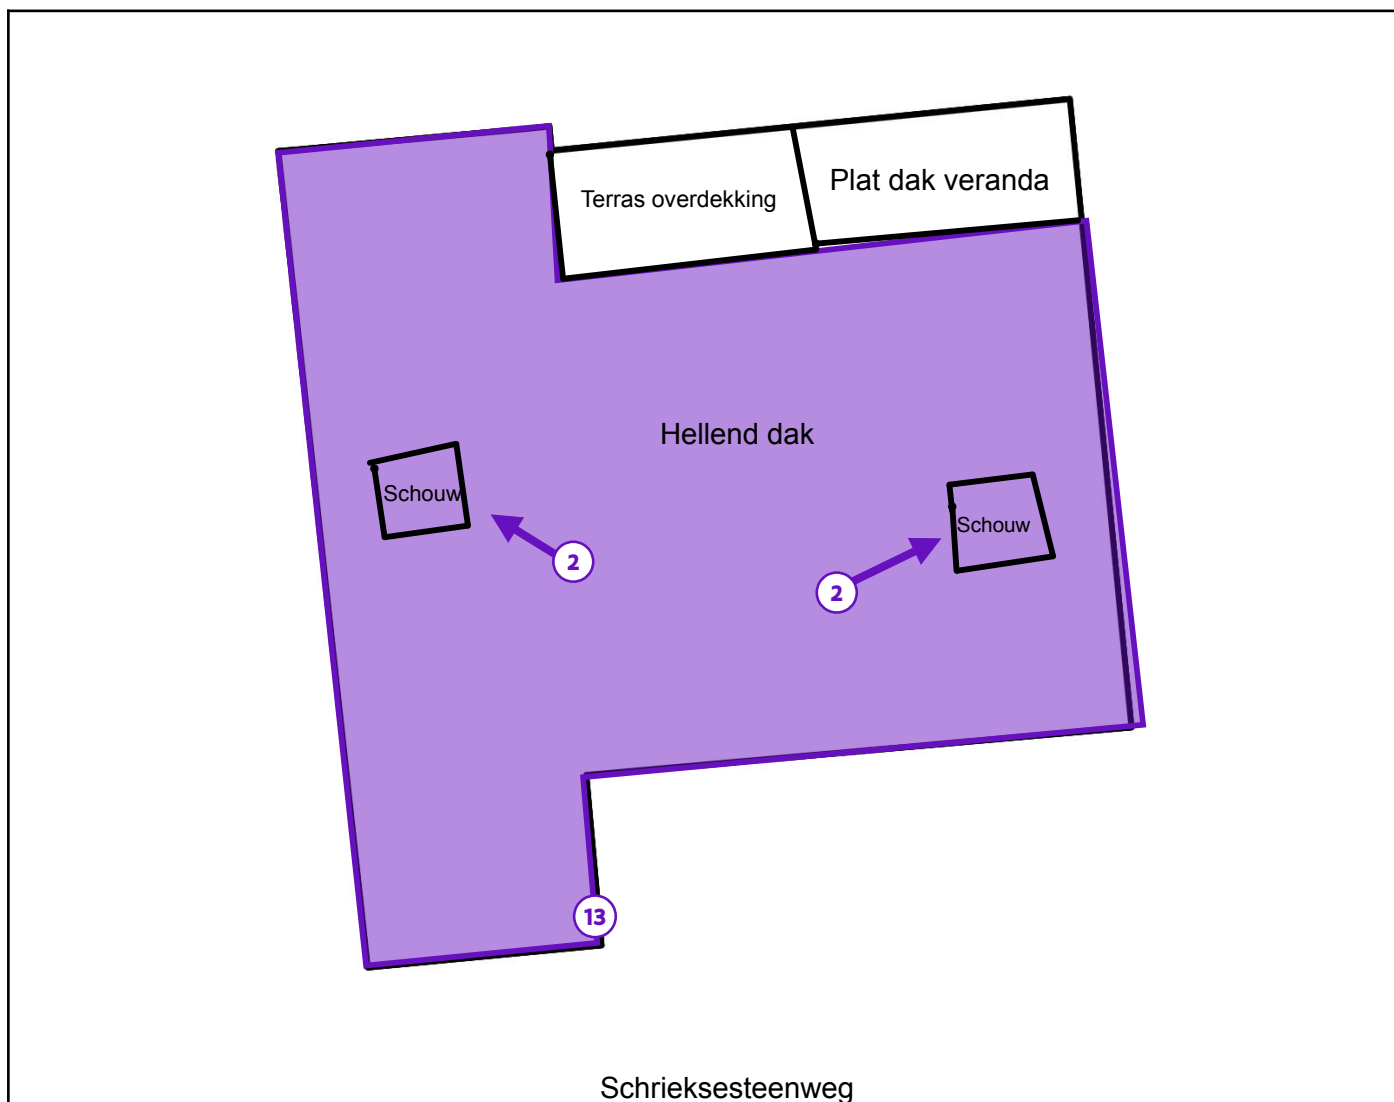
## Plan 1.5: Plan dak

| Beschrijving | Type | Actie |
|---|---|---|
| 13. Onderdak niet verdacht | Overige ruimte of materiaal | - |

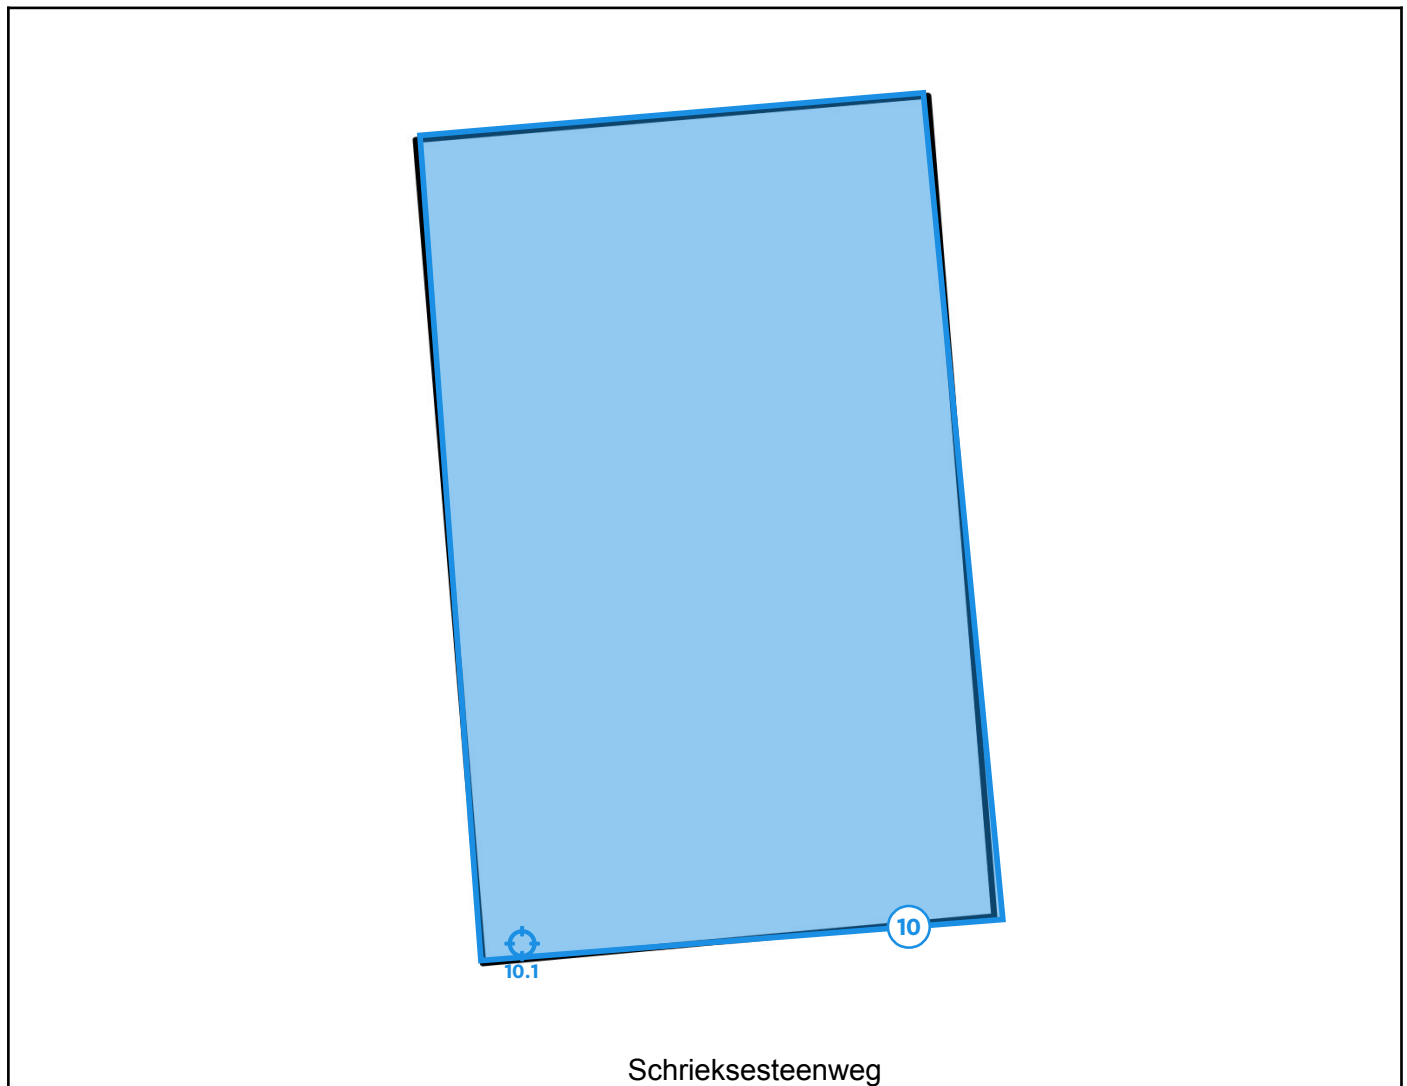
## Plan 2.1: Ingezonken garage achteraan plan

| Beschrijving | Type | Actie |
|---|---|---|
| 10.1 Code: 4. Asfalt oprit | Puntmonster | - |

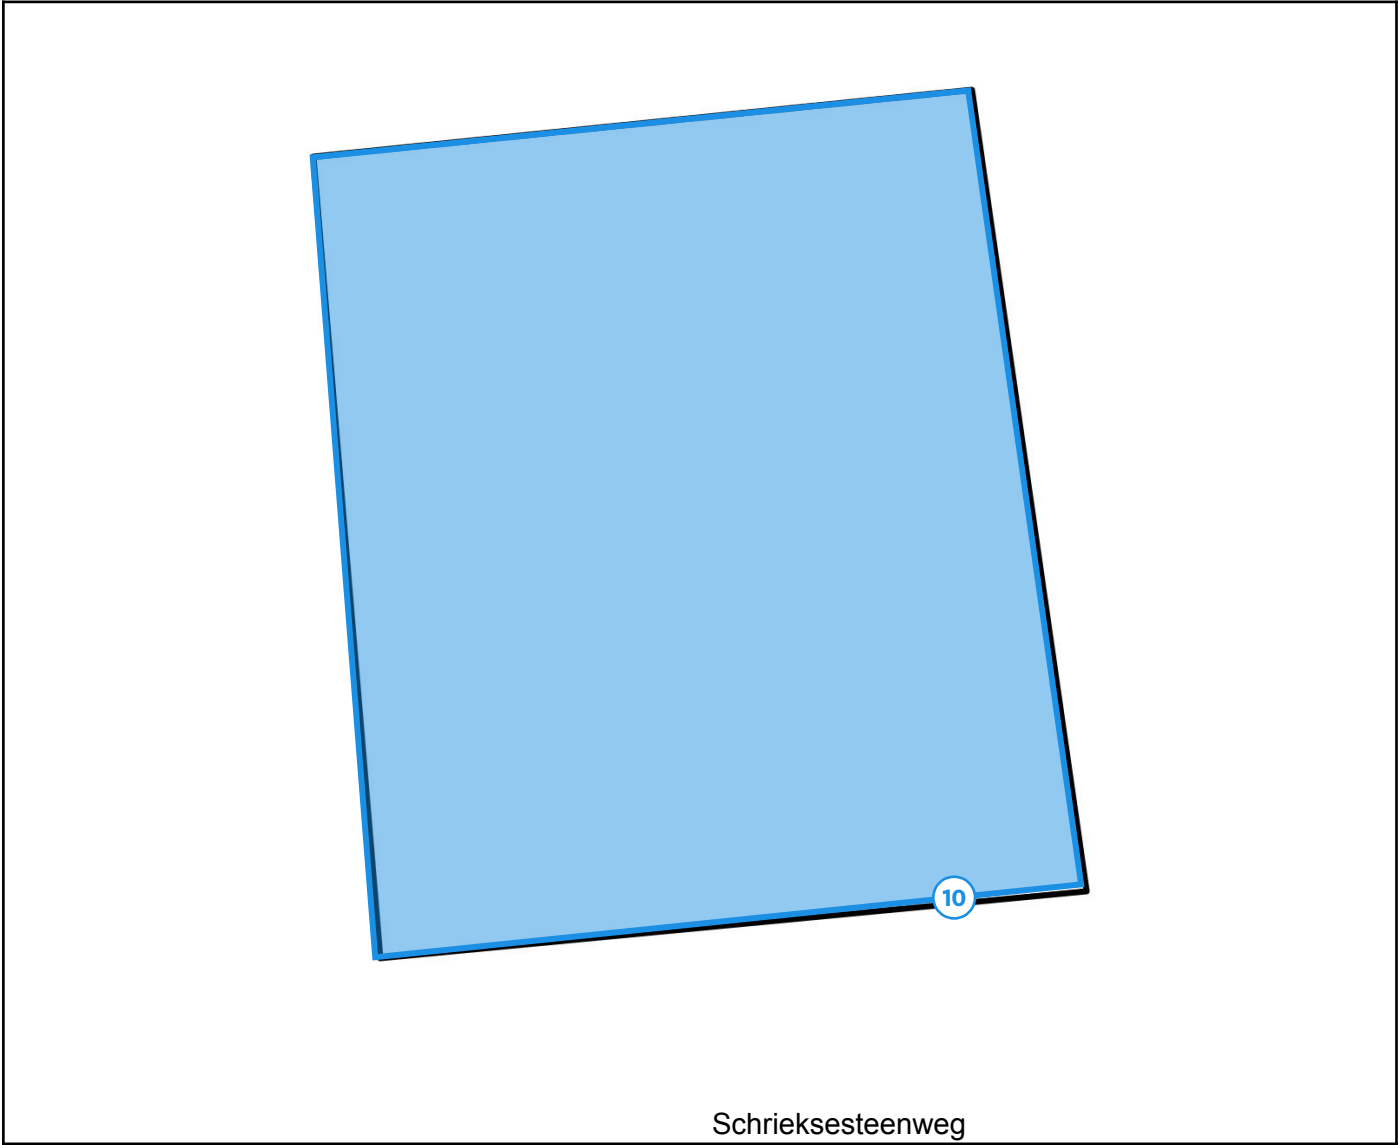
### Plan 3.1: Asfalt oprit vooraan plan

| Beschrijving | Type | Actie |
|---|---|---|
| 10. Asfalt | Geen asbest | - |
