# Asbestinventarisatetest

Grote Heidestraat 12, 2221 Heist-op-den-Berg

Attestnummer : 20261001-000180.000

**Niet-asbestveilig**

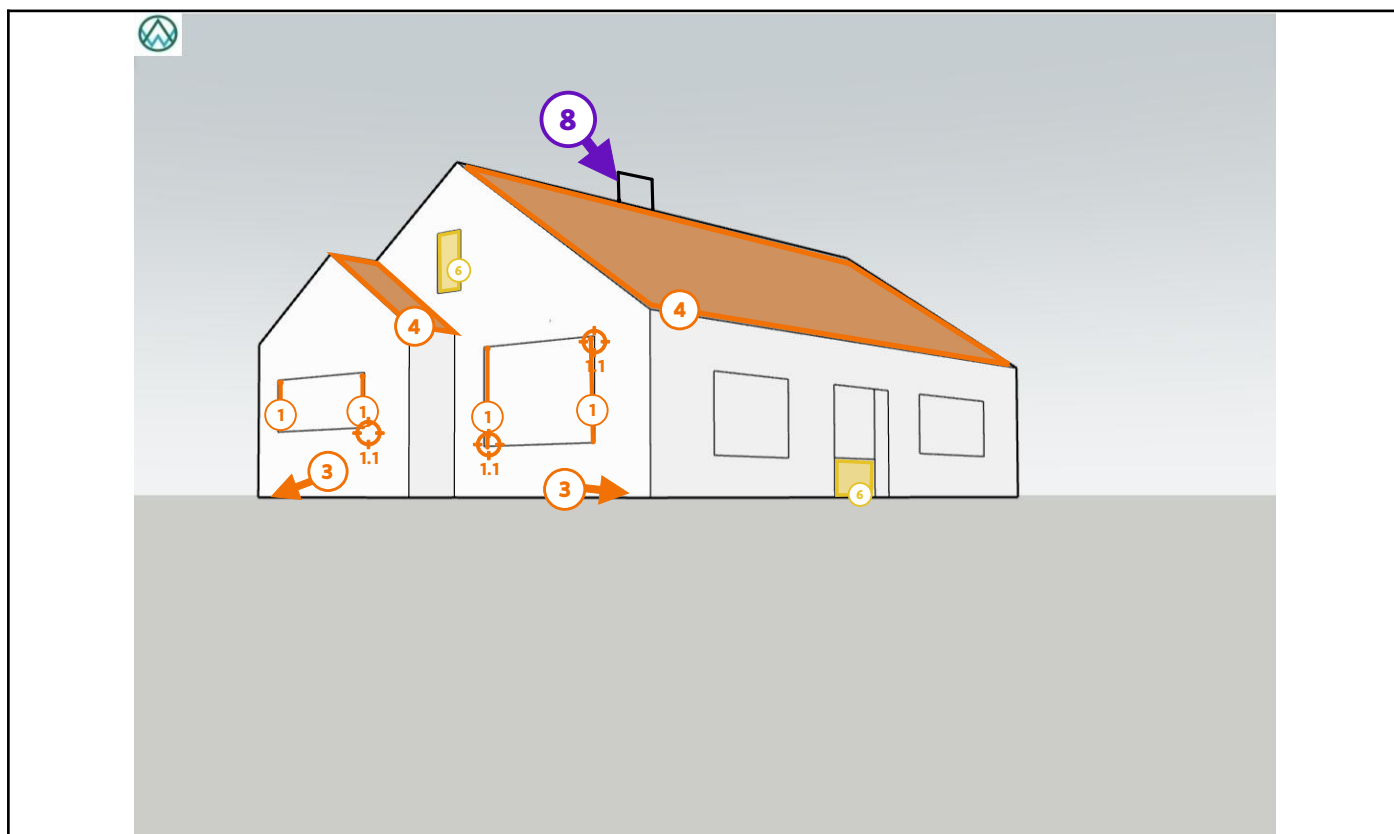
## Plan 1.1: Plan zij-aanzicht woning

| Beschrijving | Type | Actie |
|---|---|---|
| 8. Schouw dak | Beperking | - |

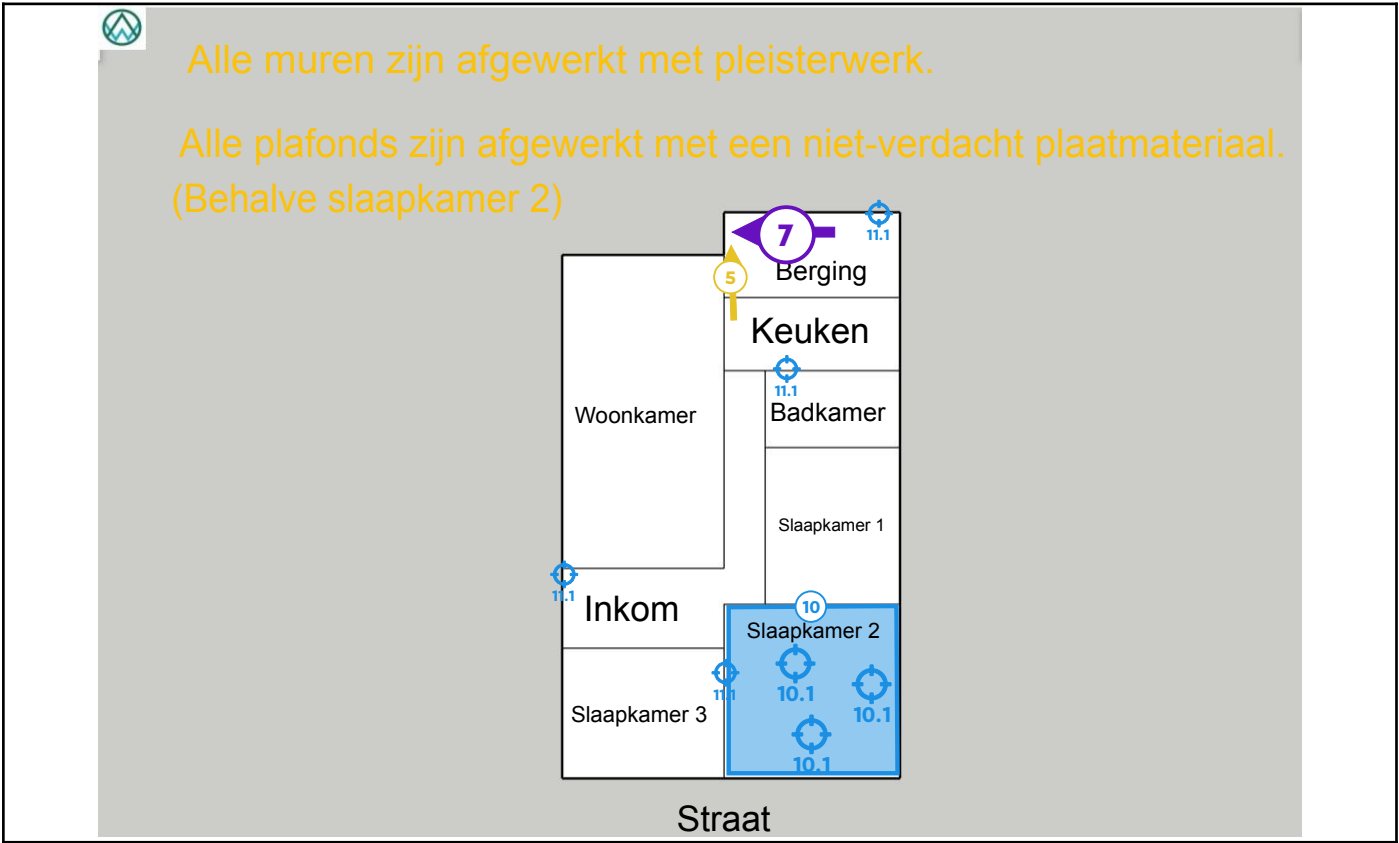
## Plan 1.2: Plan gelijkvloers

| Beschrijving | Type | Actie |
|---|---|---|
| 11.1 Code: Staal 1 muren | Mengmonster | - |
