# Asbestinventarisatetest

Purmansstraat 4, 3583 Beringen

Attestnummer : 20260618-000385.000

**Niet-asbestveilig**

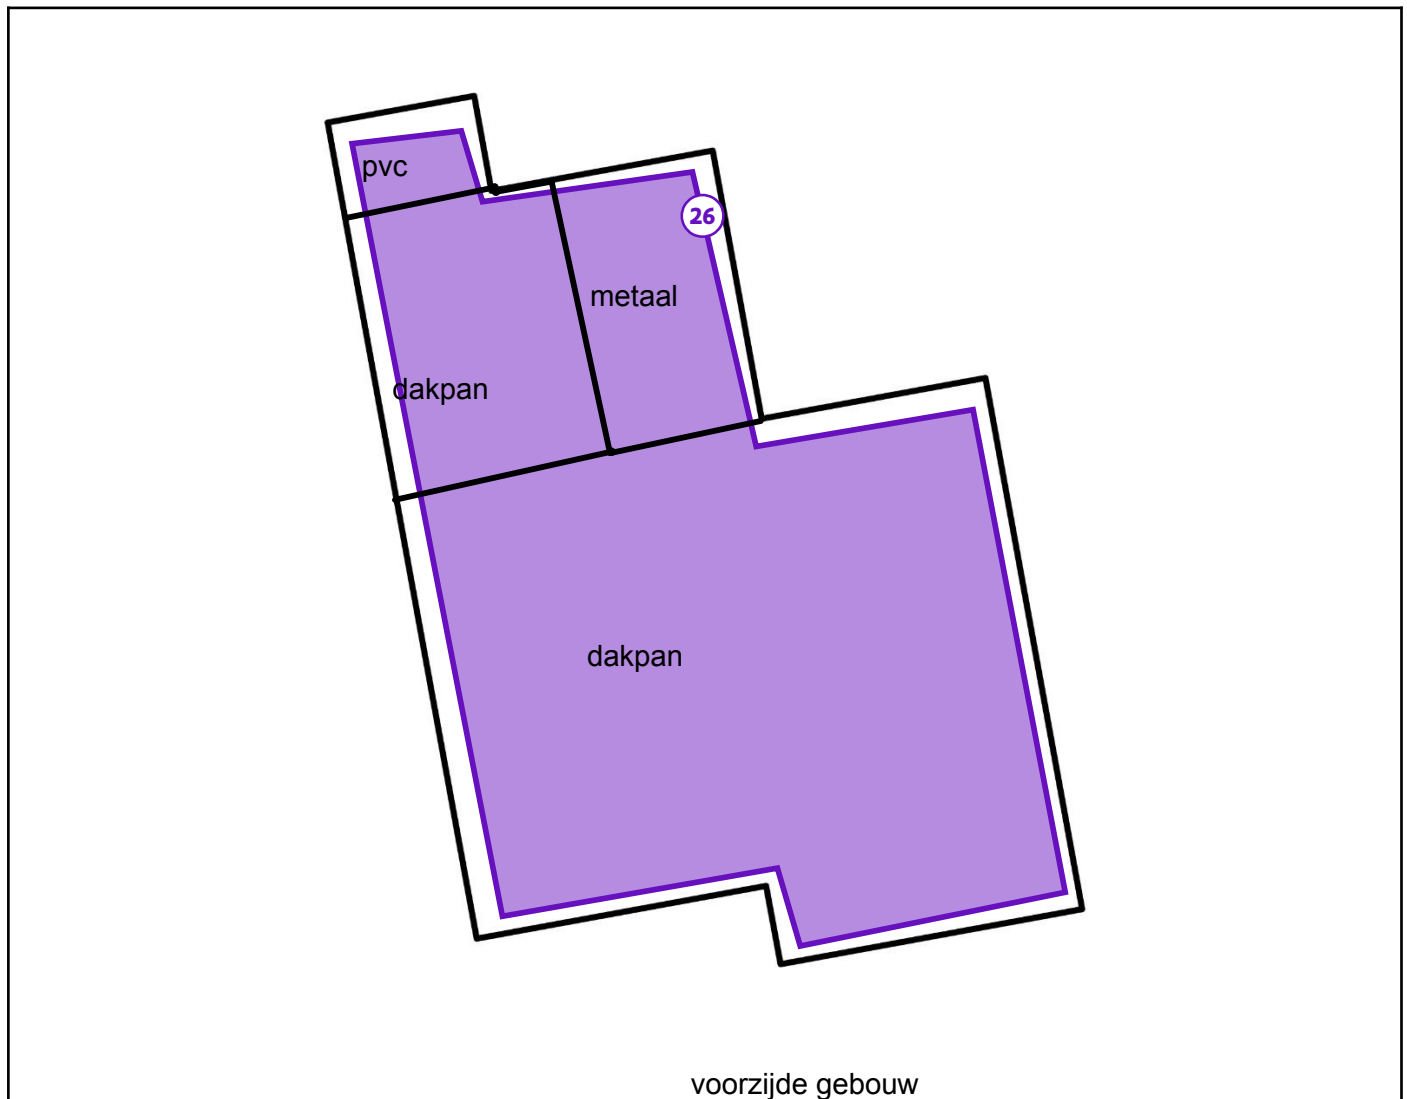
## Plan 1.1: Woning plan

| Beschrijving | Type | Actie |
|---|---|---|
| 26. Dakbedekking woning & tuinhuis niet verdacht. | Overige ruimte of materiaal | - |

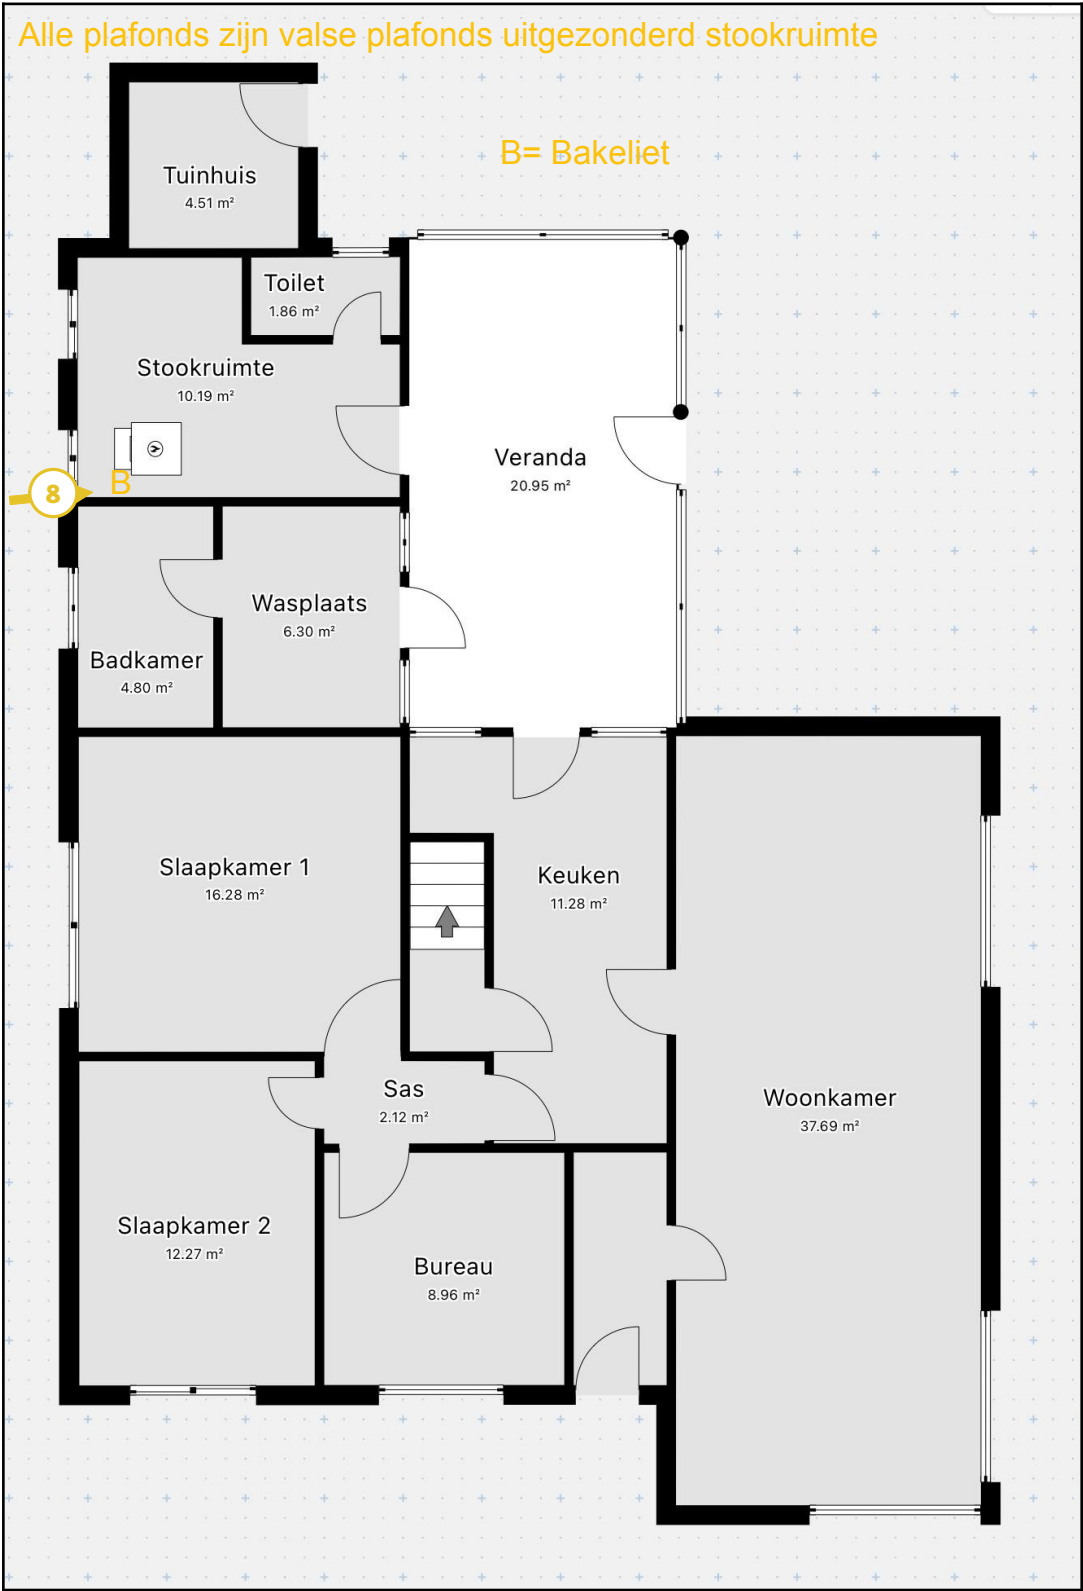
# Plan 1.6: Gelijkvloers kopie kopie

| 16. Ruimte achter valse plafonds. | Advies | - |

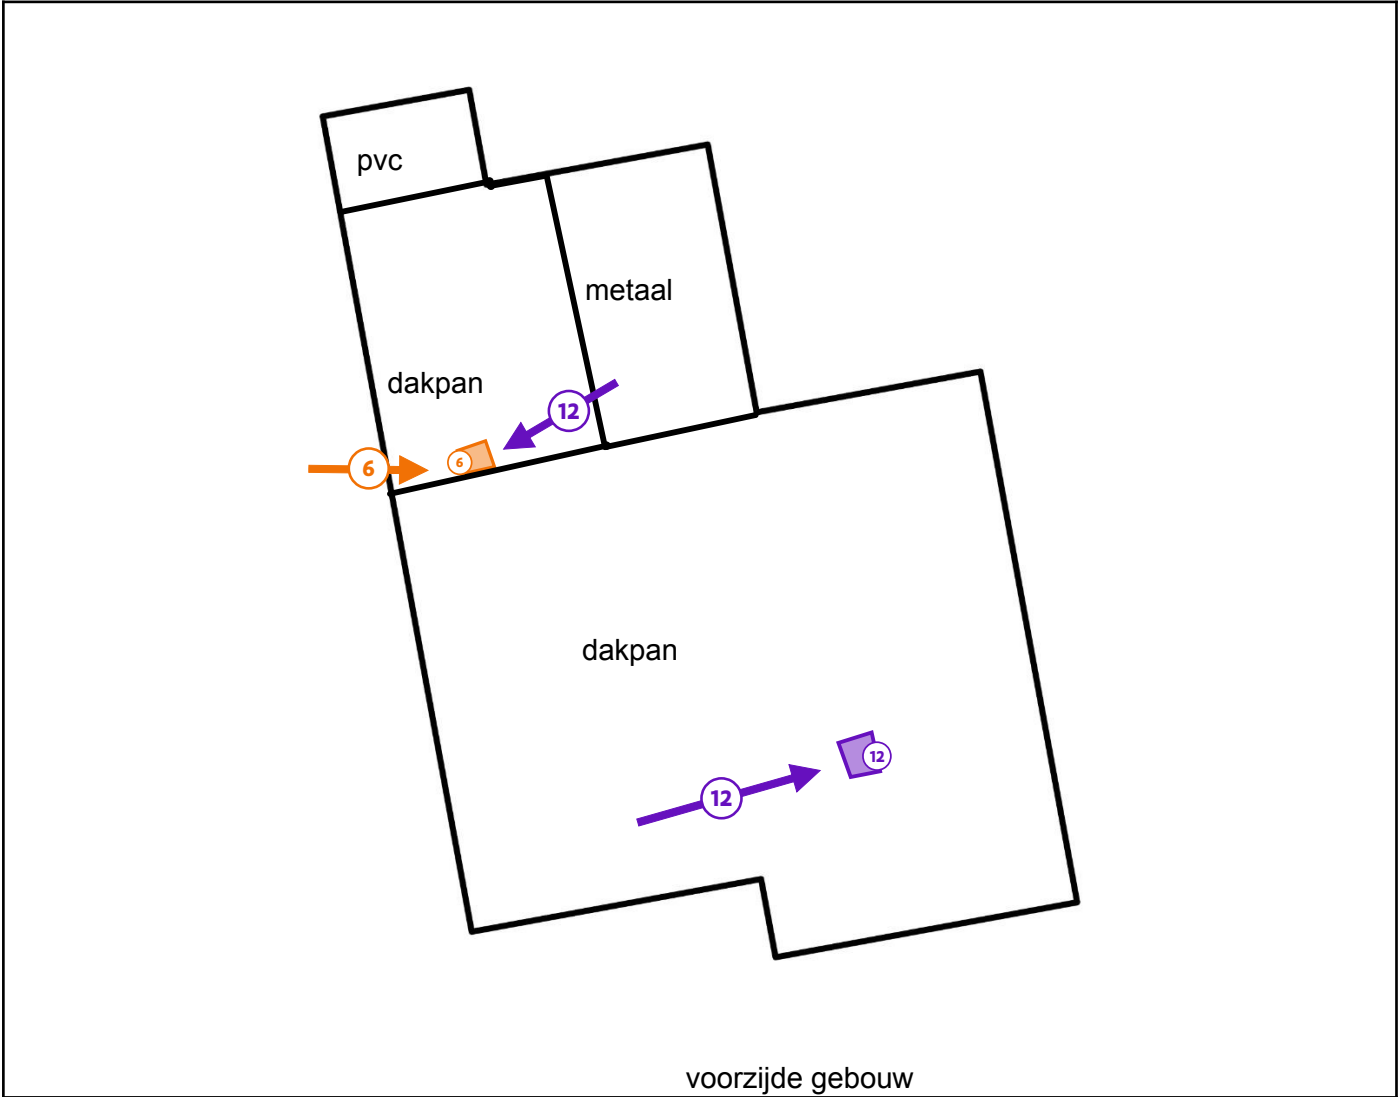
# Plan 1.7: Woning plan kopie kopie

| Beschrijving | Type | Actie |
|---|---|---|
| 12. Schouwen op het dak | Beperking | - |

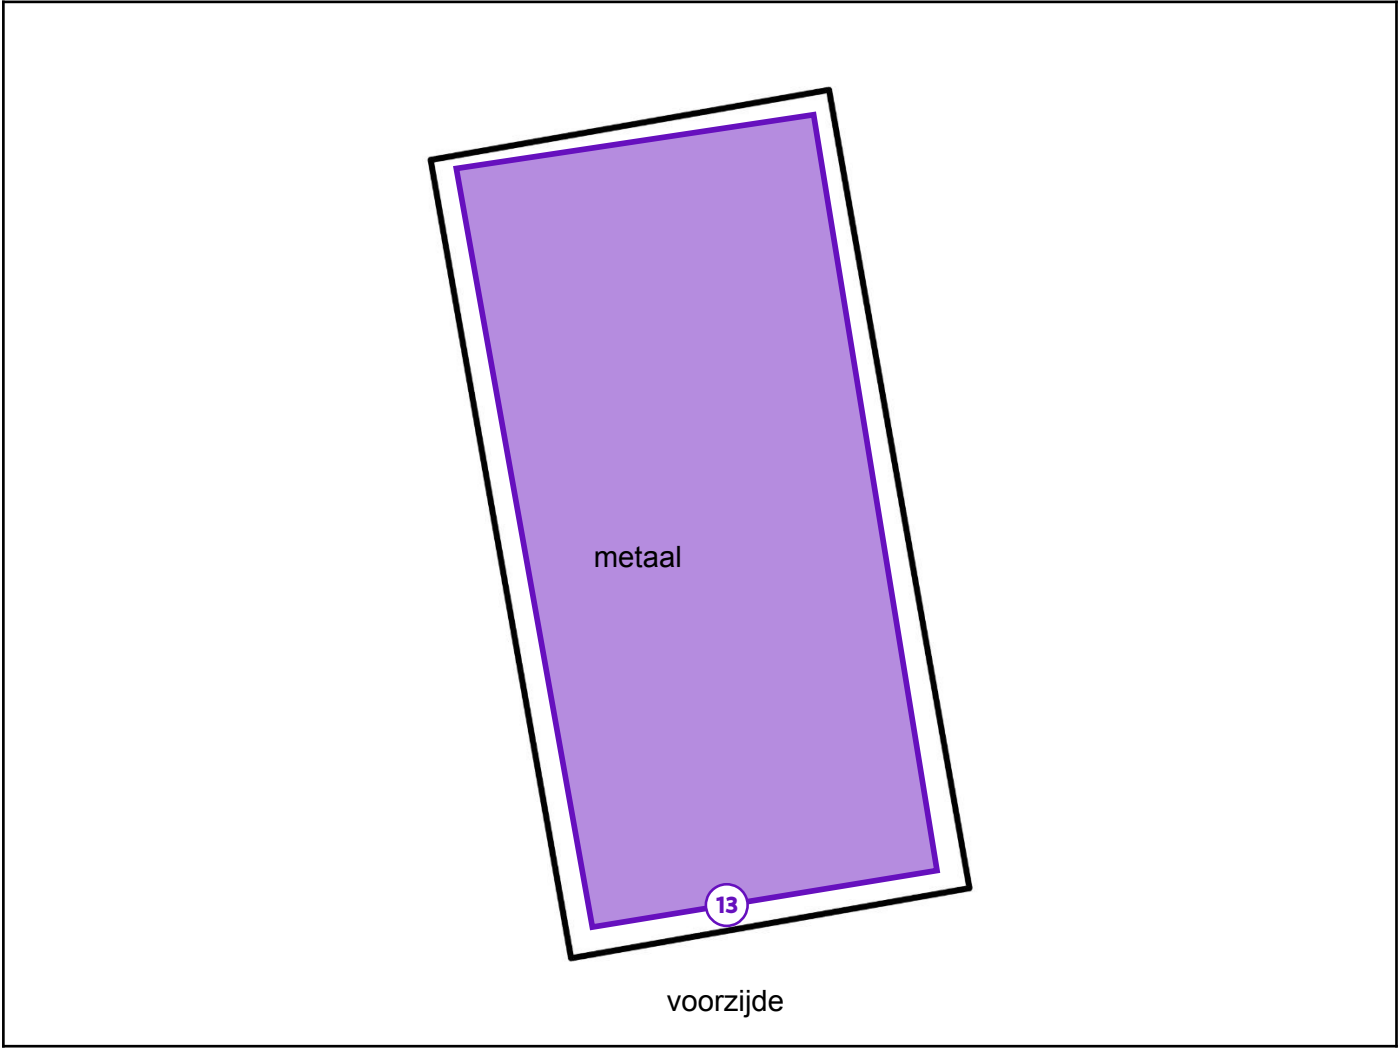
## Plan 2.1: Garagebox plan

| Beschrijving | Type | Actie |
|---|---|---|
| 13. GarageBox (niet verdacht) | Advies | - |

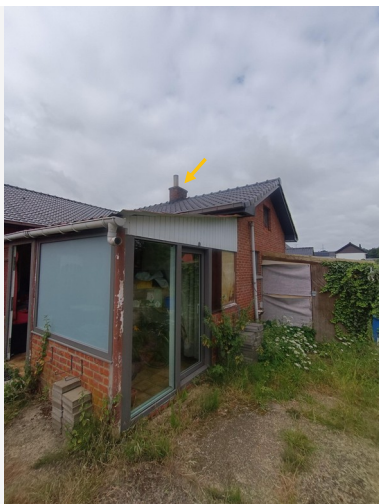
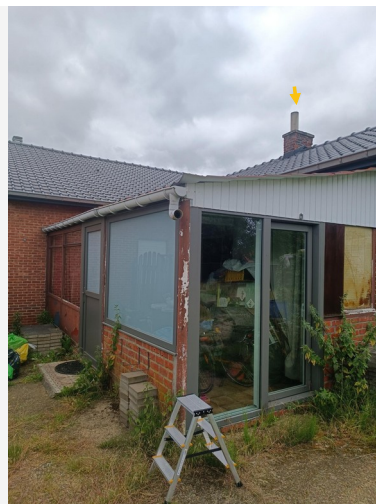
| Opmerking | <p>De vermelde lengtes, omtrekken en diktes betreffen een beredeneerde raming.</p> <p>Er worden geen rechten verleend aan deze lengtes, omtrekken en diktes .</p> |

- Eenvoudige handelingen: mag via doe-het-zelf of door werknemer(s) met opleidingsattest eenvoudige handelingen  
EH via doe-het zelf De buis kan voorzichtig losgebeiteld worden , extra bevochtigen om stof te voorkomen  
Standaard dragen van de nodige wegwerp beschermingsmiddelen FFP 3 masker , handschoenen en tyvec CAT III type 5-6 , afwasbaar schoeisel Bij de gemeente/containerpark afsluitzakken halen om dubbel in te pakken , sluit luchtdicht af en breng naar het plaatselijk containerpark als hechtgebonden asbestafval. Voor hechtgebonden toepassingen: Bij verwijdering door doe-het-zelf moet men dit afval dubbel en luchtdicht verpakt aandielen bij het gemeentelijk recyclagepark. Men raadpleegt best op voorhand de voorwaarden van het recyclagepark. Zie ook link Zie <https://ovam.vlaanderen.be/wie-mag-wat-verwijderen>  
<https://ovam.vlaanderen.be/voorzorgsmaatregelen-bij-asbestverwijdering>

worden achteraan in het attest verder toegelicht Mag en wil uzelf verwijderen: Zorg er dan voor dat: -u zich vooraf goed informeert op [www.asbestinfo.be](http://www.asbestinfo.be) -u zich beschermt met een FFP3 mondmasker, wegwerphandschoenen, wegwerpoveral Cat III type 5-6, afspoelbaar schoeisel -er geen minderjarigen of derden aanwezig zijn -u beschikt over PE-folie en zakken om loskomende deeltjes en het afval op te vangen en te verpakken -u beschikt over een vernevelaar (water) of fixeermiddel om het abestmateriaal te bevochtigen tijdens de volledige duur van de werken -u weet hoe u asbestmateriaal veilig kan demonteren zonder stof of breuken -u beschikt over natte doeken om eventuele resten en stof weg te nemen

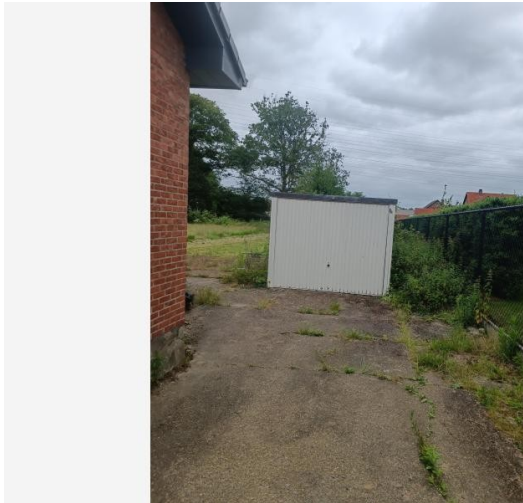
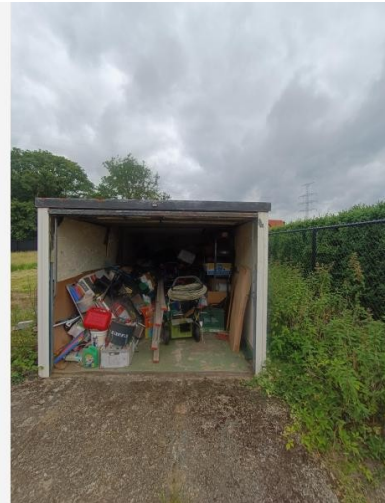
### Informatie over een niet-asbestverdacht materiaal

| Basis voor advies | De asbestdeskundige beoordeelt het materiaal als niet-asbestverdacht. |

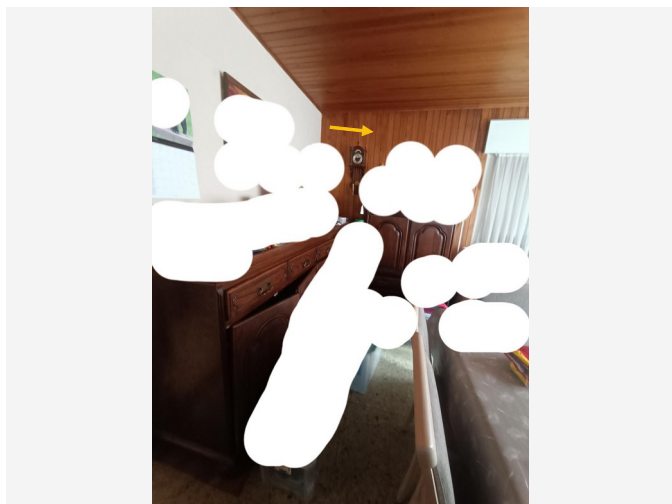
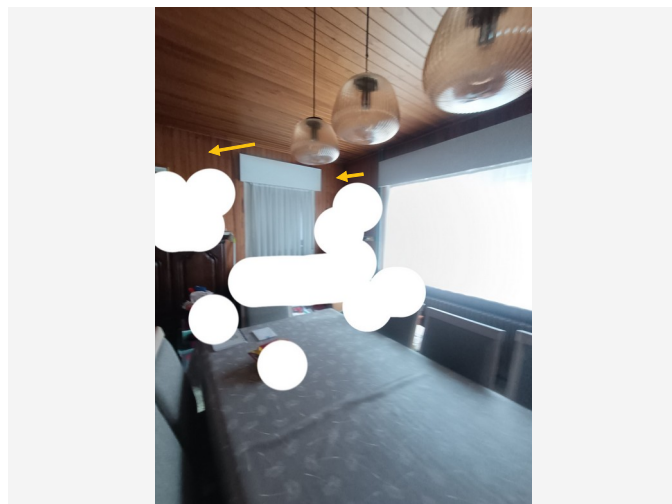
### Informatie over een materiaal dat de asbestdeskundige niet kan waarnemen of vaststellen

| Basis voor advies | Beoordeling op basis van expertise, zonder een vaststelling door de asbestdeskundige. |

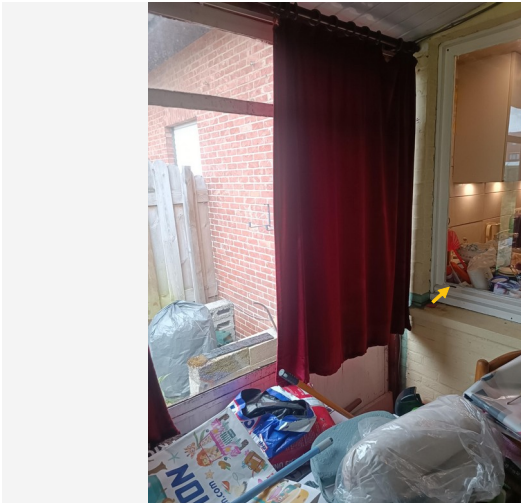
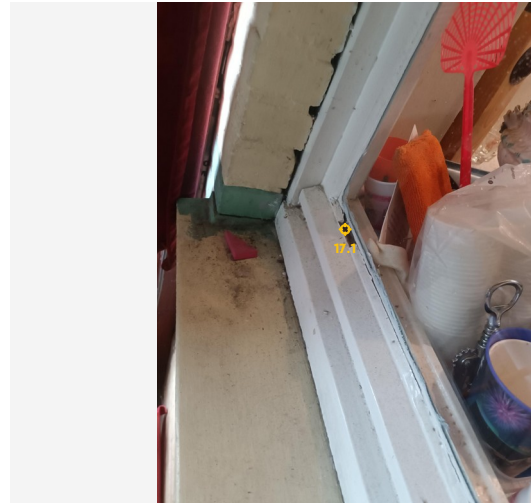
## Fiche 17: Stopverf houten ramen

Geen asbest

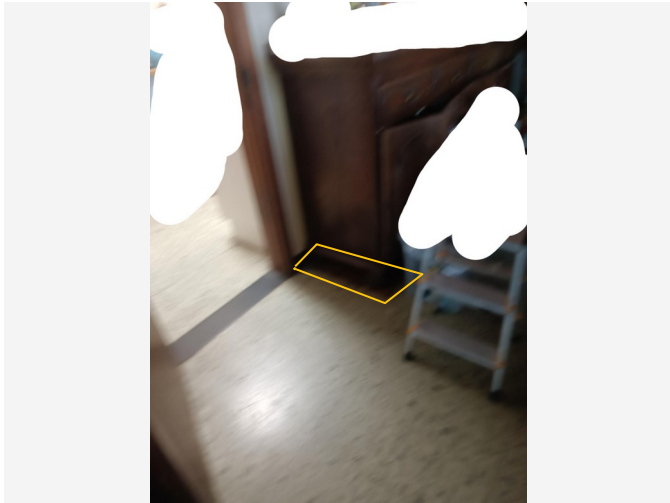
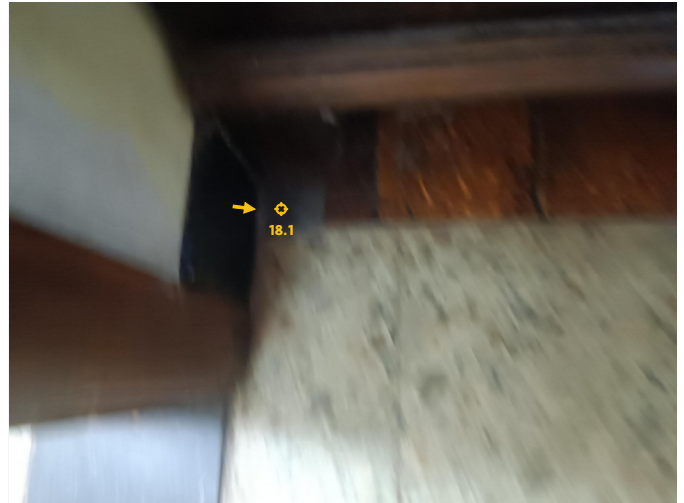
## Fiche 18: Vinylvloer woonkamer

Geen asbest

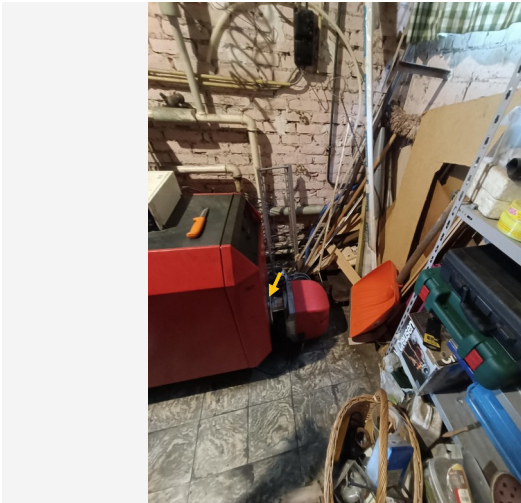
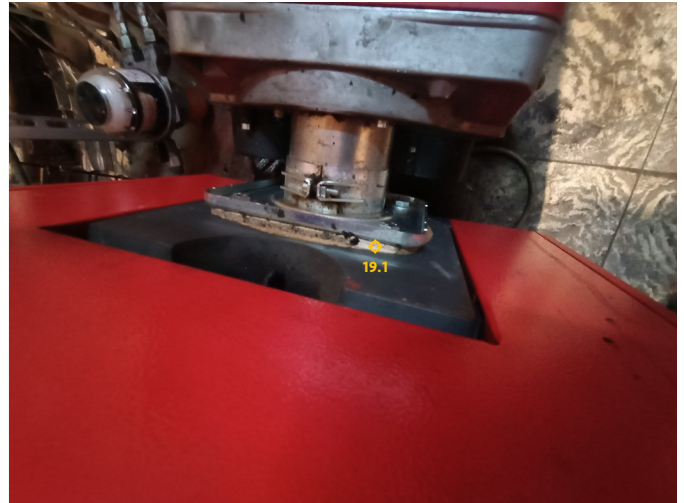
## Fiche 19: Pakking Cv ketel Oertli

Geen asbest

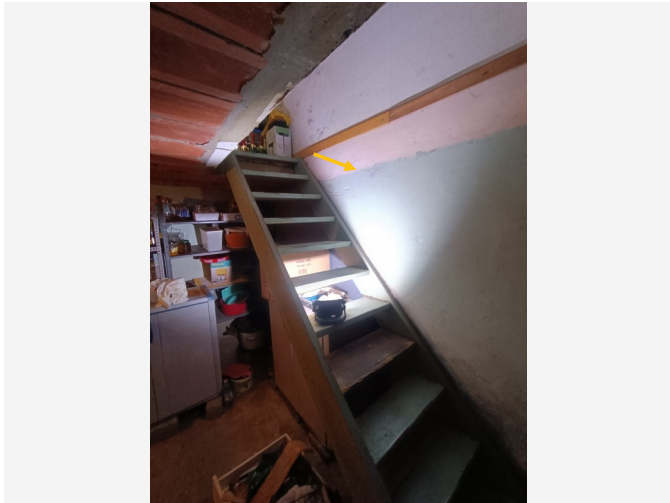
## Fiche 20: Cementering kelder

Geen asbest

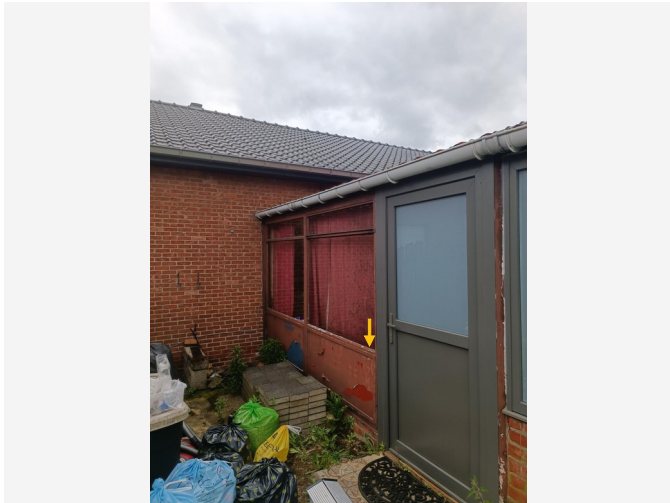
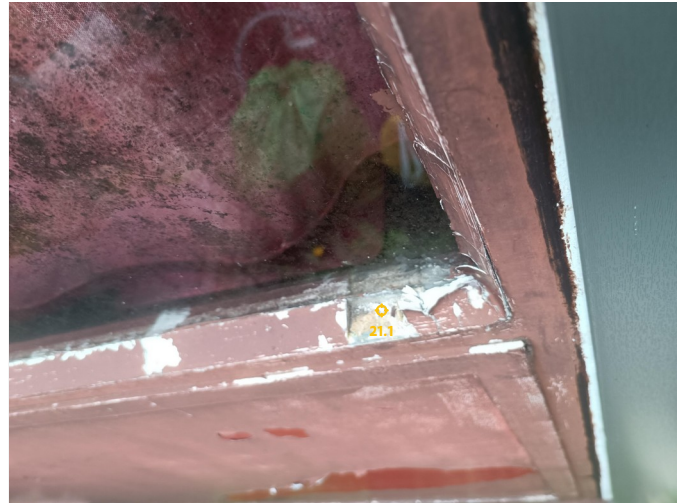
## Fiche 21: Stopverf metalen ramen

Geen asbest

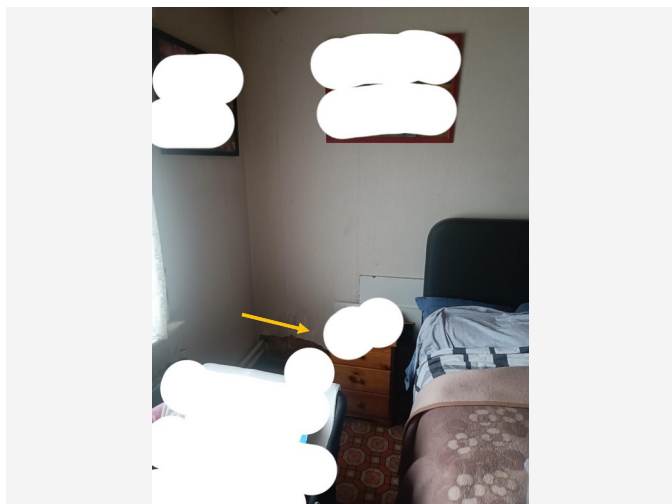
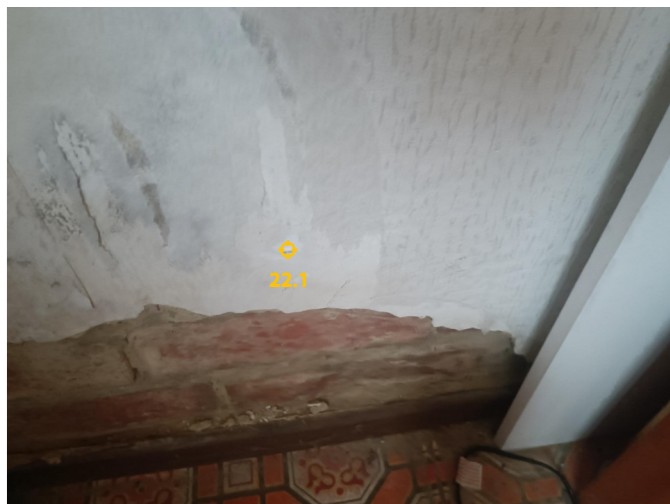
## Fiche 22: Pleisterwerk muur

Geen asbest

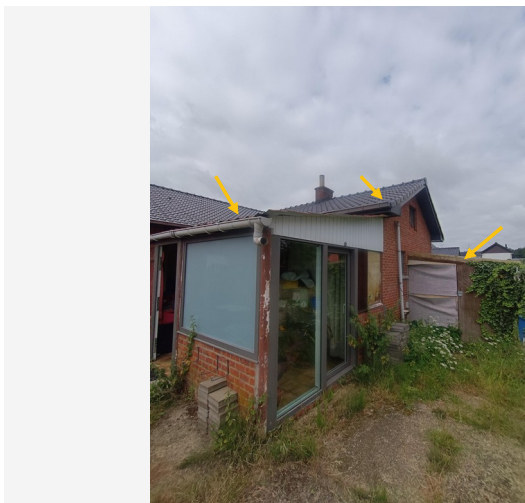
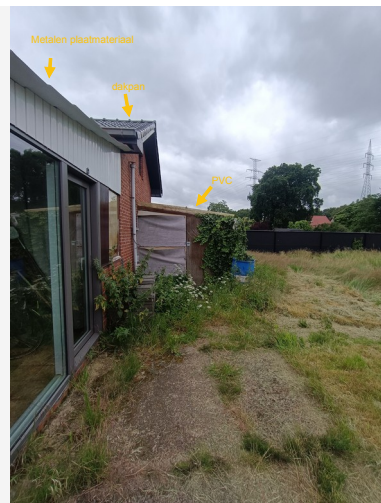
## Fiche 26: Dakbedekking woning & tuinhuis niet verdacht.

| Beschrijving | Notitie | Terug te vinden op plannen |
|---|---|---|
| Fiche 26: Dakbedekking woning & tuinhuis niet verdacht. | De dakbedekking werd gecontroleerd, deze bestaat uit dakpan & pvc en zijn niet asbestverdacht. | Plan 1.1: Woning plan |
