# Asbestinventarisatattest

Tessenstraat 1A/0302, 3000 Leuven

Attestnummer : 20260930-000032.000

Uitgegeven op : 30.09.2026

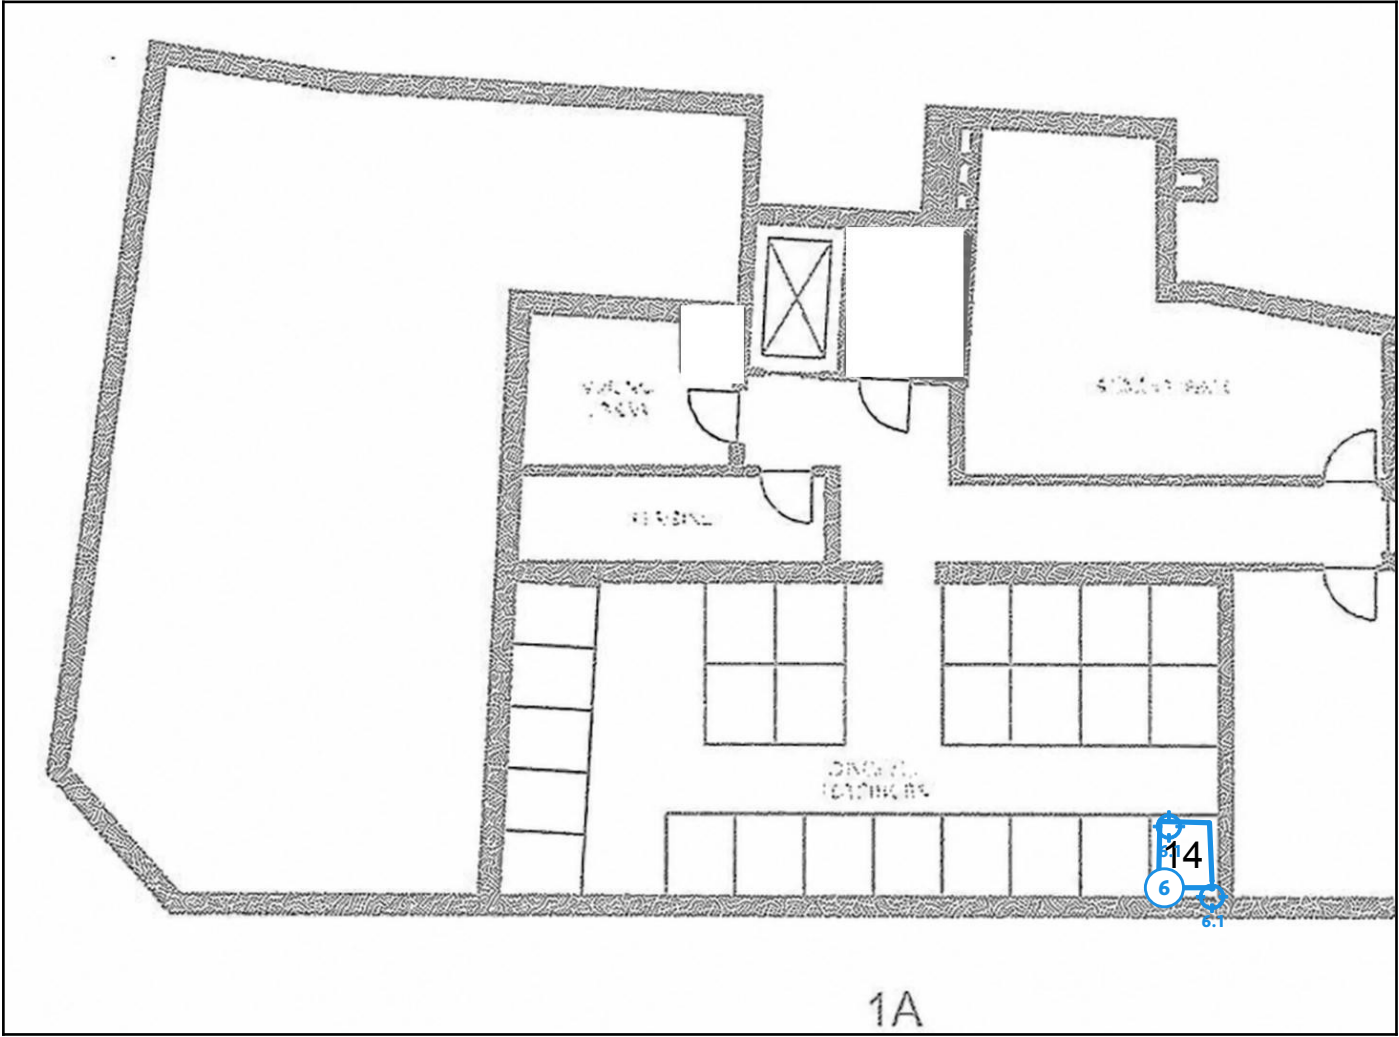
Plan 1.1: -1

| Beschrijving | Type | Actie |
|---|---|---|
| 1. Leidingisolatie privéberging | Asbestmateriaal | Verwijderen |

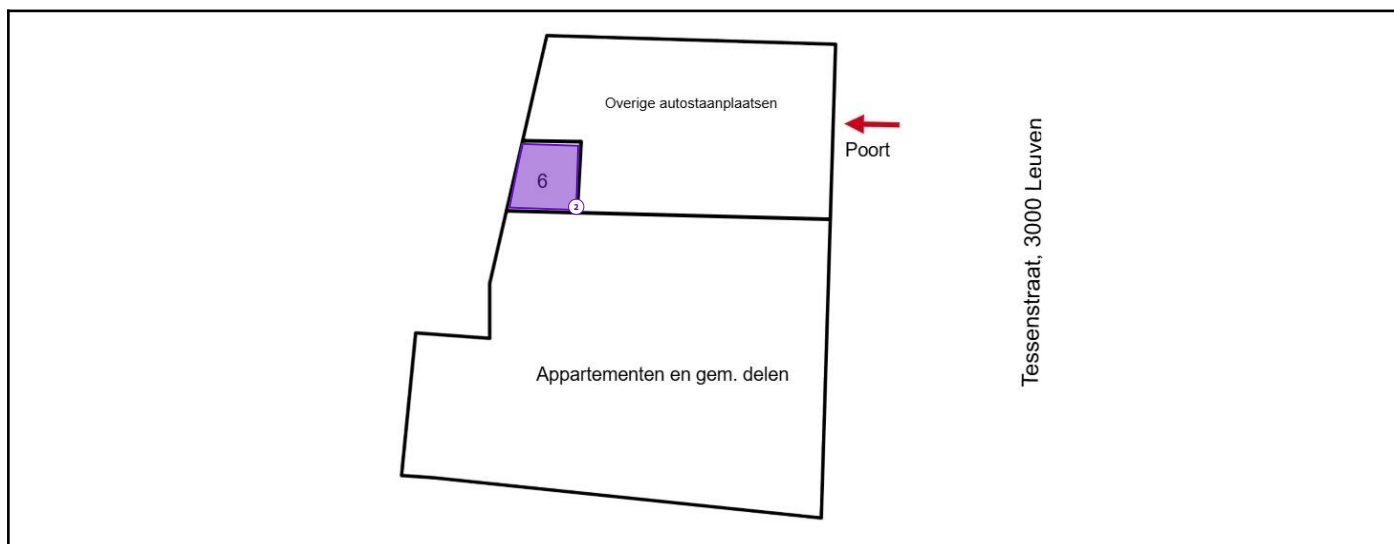
## Plan 1.3: +0

| Beschrijving | Type | Actie |
|---|---|---|
| 2. Autostaanplaats bevat geen asbestverdachte materialen | Advies | - |
