# Asbestinventarisatetest

Peter Benoitlaan 48, 1980 Zemst

Attestnummer : 20260923-000453.000

Uitgegeven op : 23.09.2026

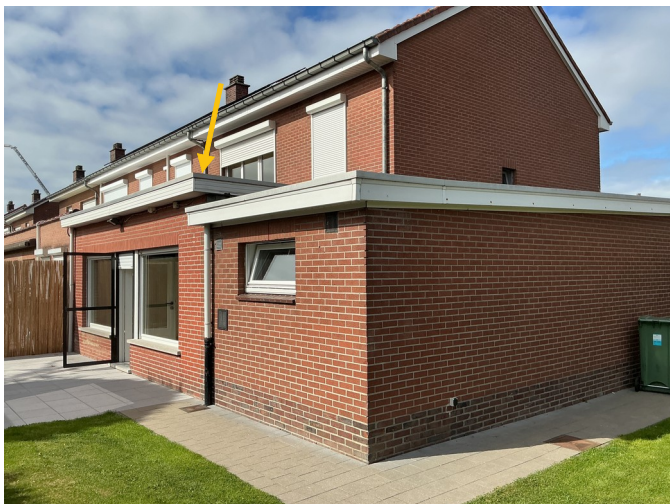
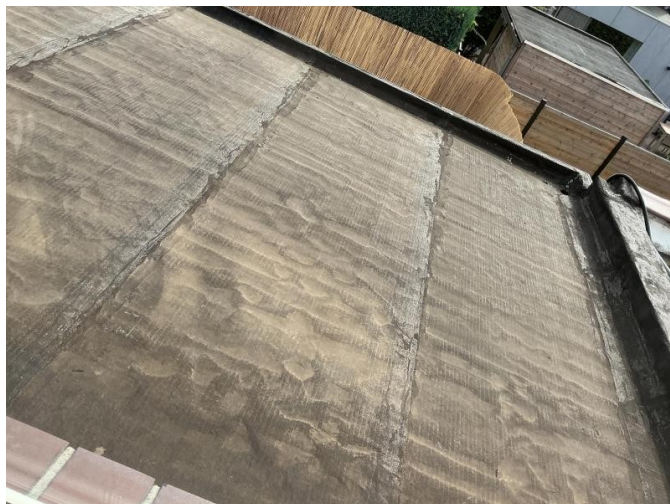
## Fiche 14: Dakbedekking - EPDM

| Beschrijving | Notitie | Terug te vinden op plannen |
|---|---|---|
| Fiche 14: Dakbedekking - EPDM | EPDM staat voor ethyleen-propyleen-dieen-monomeer. Deze combinatie zorgt ervoor de EPDM een heel flexibel, waterdicht en elastisch dak rubber is dat geen asbest bevat. Mogelijk zijn er onderliggende asbestverdachte lagen die niet waarneembaar waren op moment van de inspectie. Bij renovatie- of sloopwerken dient er eerst te worden gekeken of er onderliggende asbestverdacht lagen aanwezig zijn. Tevens dient er een staalname te gebeuren per verdacht laag. | Plan 1.9: Dakbedekking + onderdak |
