# Asbestinventarisatetest

Rozenlaan 37, 2300 Turnhout

Attestnummer : 20261003-000172.000

Uitgegeven op : 03.10.2026

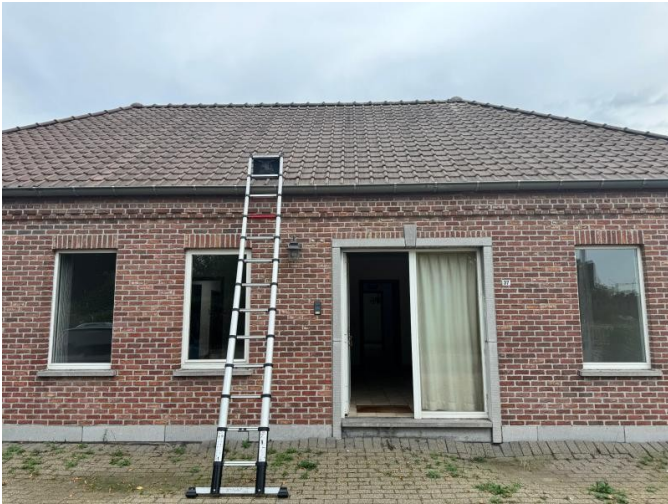
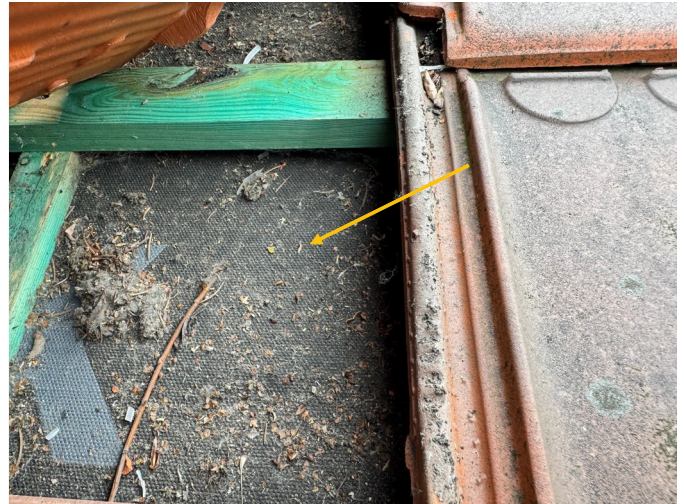
## Fiche 9: Onderdak vochtwerende doek

| Beschrijving | Notitie | Terug te vinden op plannen |
|---|---|---|
| Fiche 9: Onderdak vochtwerende doek | Deze vochtwerende doek als onderdak is niet-asbestverdacht. | Plan 1.6: Onderdakplan |

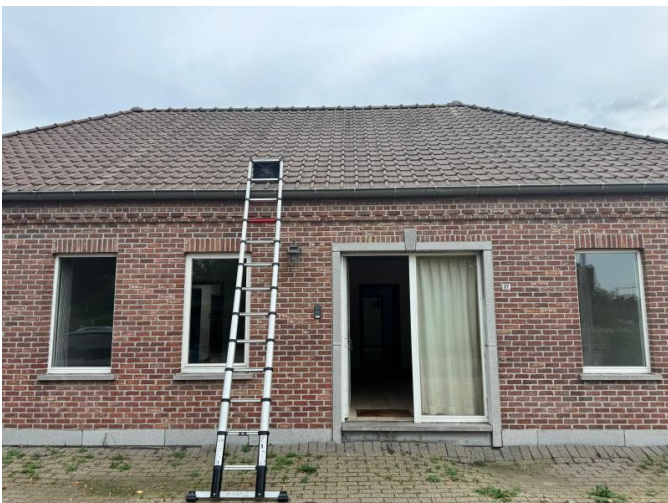
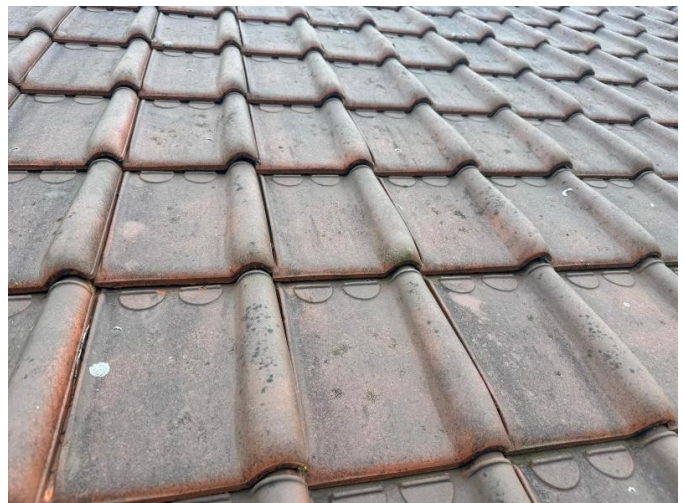
## Fiche 11: Dakpannen (niet verdacht)

| Beschrijving | Notitie | Terug te vinden op plannen |
|---|---|---|
| Fiche 11: Dakpannen (niet verdacht) | Kleidakpannen of sneldekpannen zijn niet-asbestverdacht. | Plan 1.7: Dakenplan |
