# Asbestinventarisatattest

Polderstraat 87, 2360 Oud-Turnhout

Attestnummer : 20261004-000039.000

**Niet-asbestveilig**

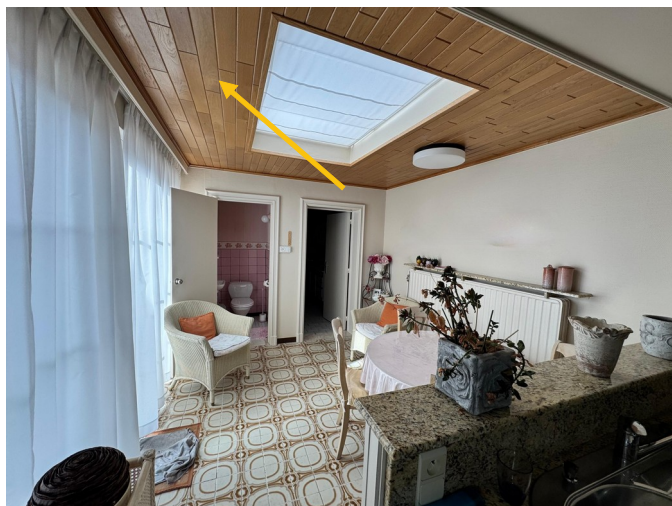
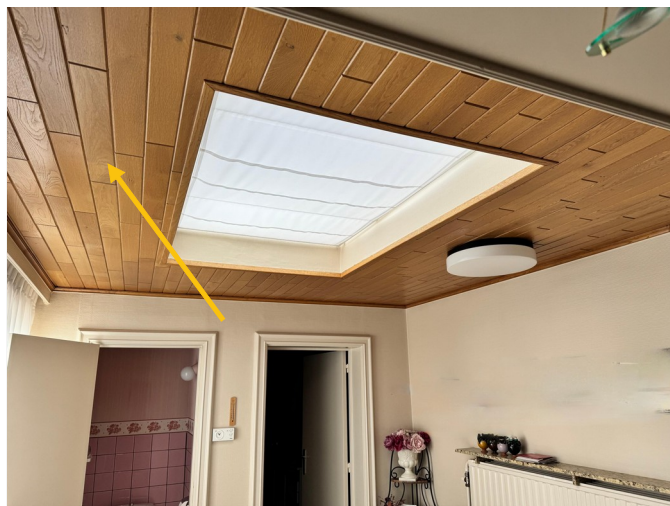
| Basis voor advies | De asbestdeskundige beoordeelt het materiaal als niet-asbestverdacht. |

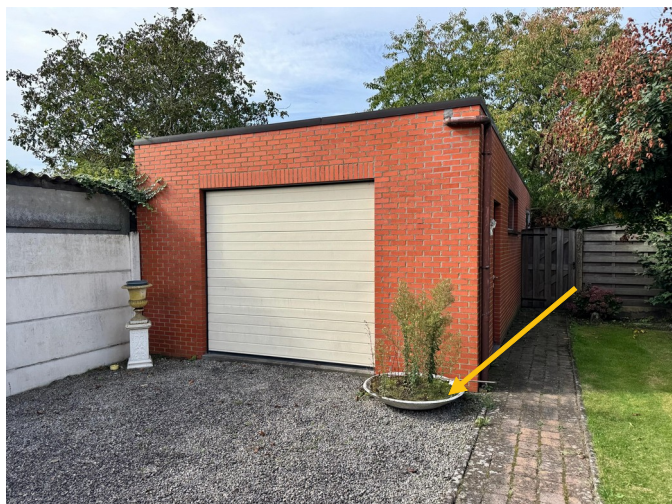
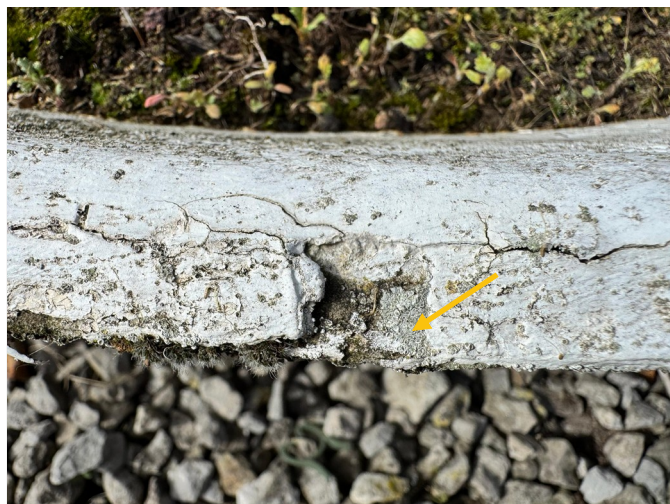
| Basis voor advies | De asbestdeskundige beoordeelt het materiaal als niet-asbestverdacht. |

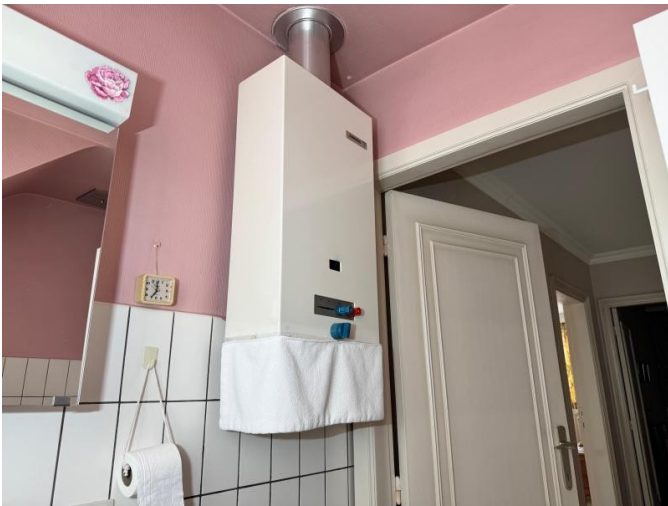
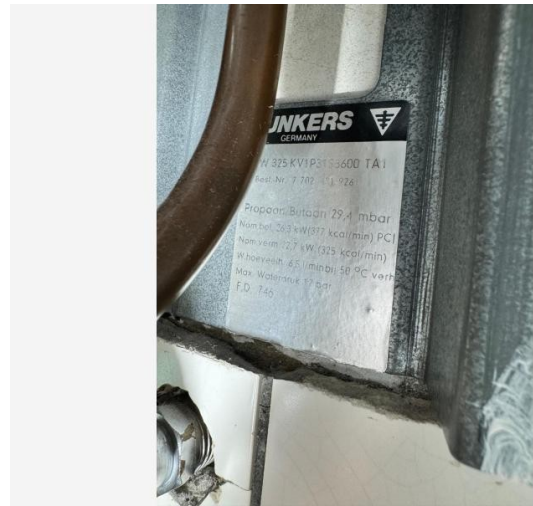
## Fiche 22: Geiser badkamer bouwjaar 1987

| Beschrijving | Notitie | Terug te vinden op plannen |
|---|---|---|
| Fiche 22: Geiser badkamer<br>bouwjaar 1987 | <p>Tijdens het standaardonderzoek werden aan de buitenzijde van het toestel geen asbestverdachte materialen waargenomen.</p> <p>Bij oudere gastoestellen kunnen echter intern asbesthoudende onderdelen aanwezig zijn, zoals pakkingen, afdichtingskoorden en thermische isolatiematerialen. Deze onderdelen zijn niet waarneembaar zonder demontage van het toestel en werden bijgevolg niet onderzocht.</p> <p>Bij onderhoud, herstelling of verwijdering van het toestel dient rekening gehouden te worden met de mogelijke aanwezigheid van asbesthoudende onderdelen. Indien nodig moet voorafgaand aan de werkzaamheden een bijkomend onderzoek worden uitgevoerd.</p> | Plan 1.5: Verdieping |

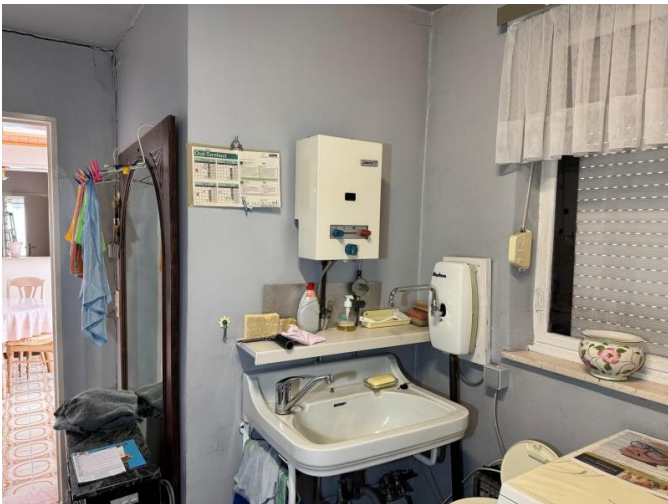
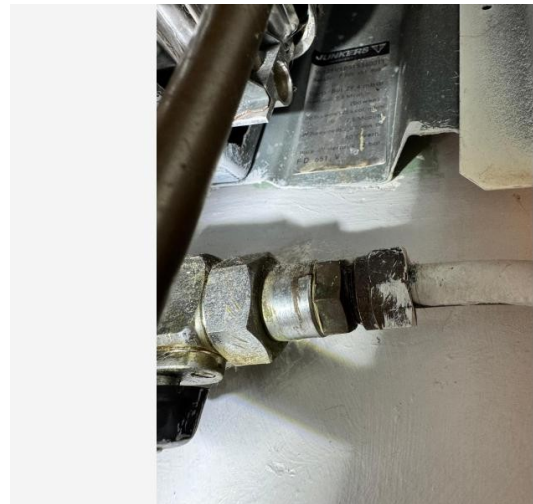
## Fiche 23: Geiser wasplaats bouwjaar 1986

| <p>Fiche 23: Geiser wasplaats bouwjaar 1986</p> | <p>De aanwezige Junkers-gasgeiser dateert volgens de FD-code 651 vermoedelijk van november 1986.</p> <p>Tijdens het standaardonderzoek werden aan de buitenzijde van het toestel geen asbestverdachte materialen waargenomen.</p> <p>Bij oudere gastoestellen kunnen echter intern asbesthoudende onderdelen aanwezig zijn, zoals pakkingen, afdichtingskoorden en thermische isolatiematerialen. Deze onderdelen zijn niet waarneembaar zonder demontage van het toestel en werden bijgevolg niet onderzocht.</p> <p>Bij onderhoud, herstelling of verwijdering van het toestel dient rekening gehouden te worden met de mogelijke aanwezigheid van asbesthoudende onderdelen. Indien nodig moet voorafgaand aan de werkzaamheden een bijkomend onderzoek worden uitgevoerd.</p> | <p>Plan 1.2: Gelijkvloers</p> |

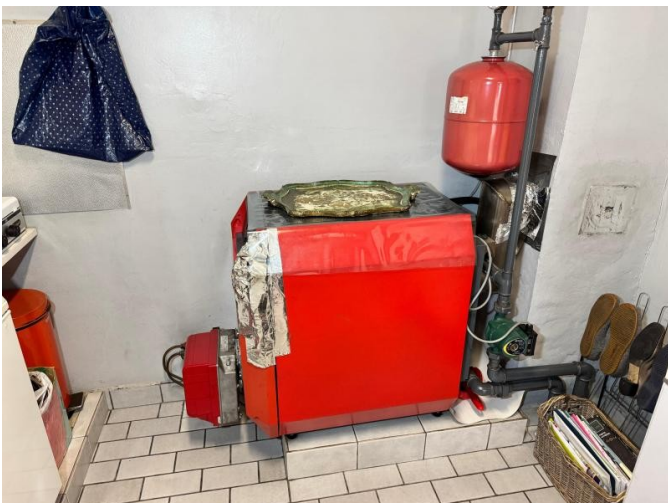
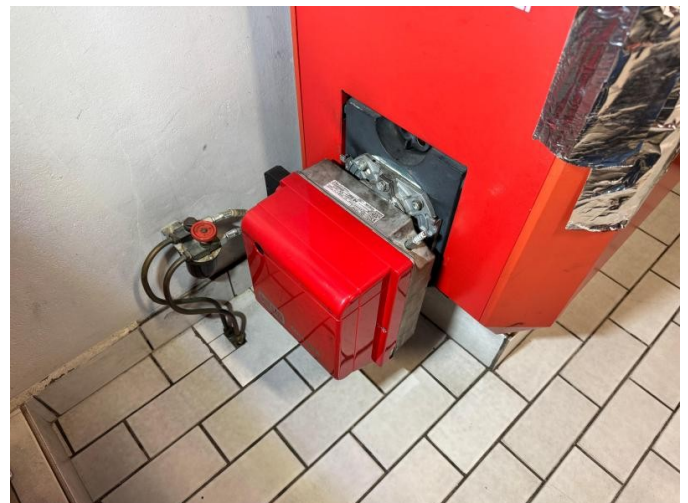
## Fiche 24: CV-ketel bouwjaar onbekend

| <p>Fiche 24: CV-ketel bouwjaar onbekend</p> | <p>Er is geen kentekenplaatje aanwezig op de CV ketel, waardoor het bouwjaar niet kon teruggevonden worden. Er werden in dit standaard onderzoek geen asbestverdachte materialen waargenomen aan deze CV ketel.</p> | <p>Plan 1.2: Gelijkvloers</p> |
