# Asbestinventarisatetest

Lijsterdreef 15, 2360 Oud-Turnhout

Attestnummer : **20250725-000142.000**

Uitgegeven op : **25.07.2025**

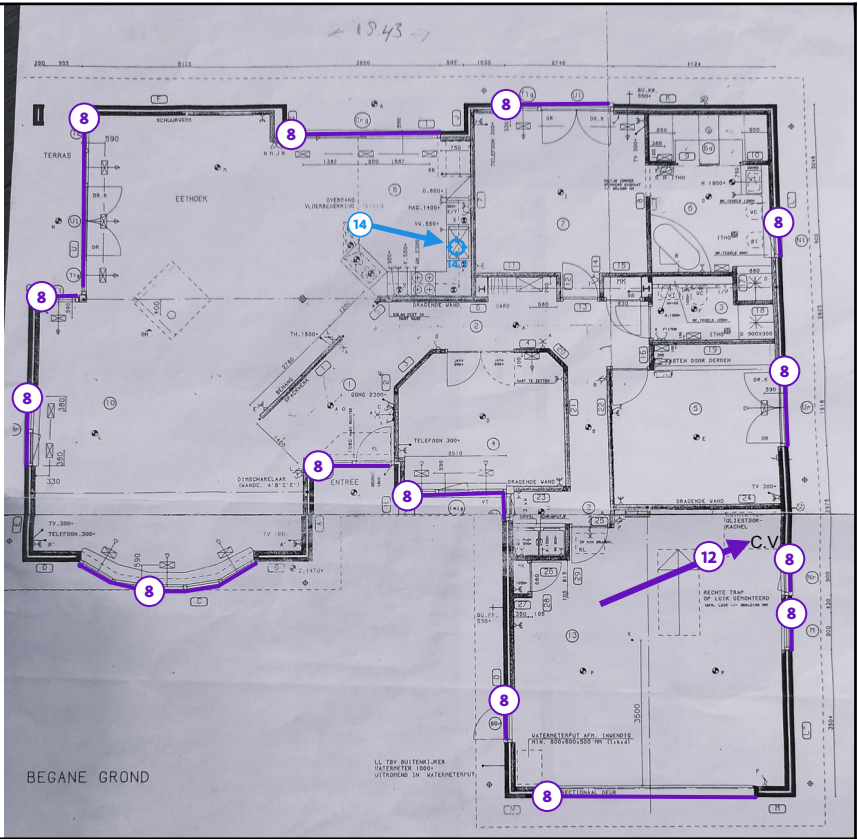
# Plan 1.1: GLV

Alle binnenwanden op het gelijkvloers zijn valse wanden.

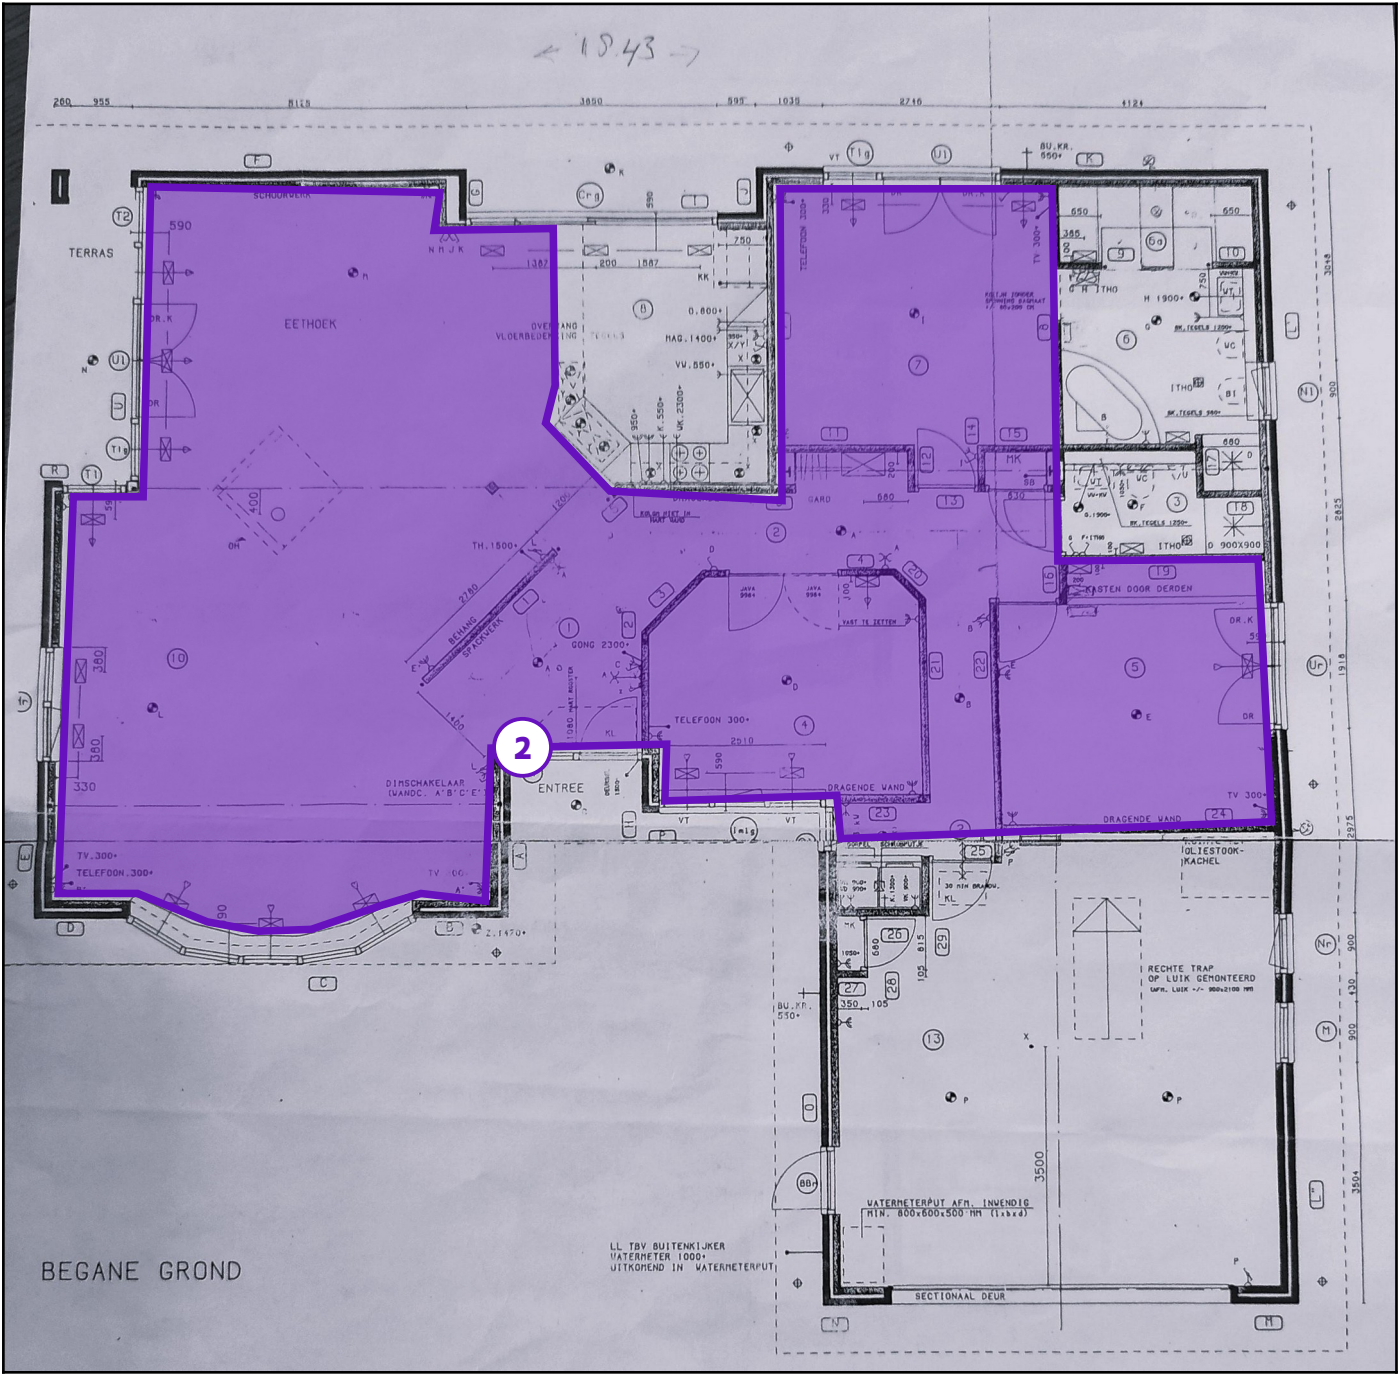
Plan 1.5: VLOERPLAN GLV

| Beschrijving | Type | Actie |
|---|---|---|
| 2. parket | Advies | - |

In het verleden werd asbesthoudende zwarte lijm gebruikt voor het vastlijmen van parkettegels/vloer .  
Er was geen zichtbare schade om dit vast te stellen zonder destructief onderzoek.  
Bij renovatie extra controle uitvoeren.
