# Asbestinventarisatattest

Plankenbergstraat 124, 2100 Antwerpen

Attestnummer : 20260813-000134.000

**Niet-asbestveilig**

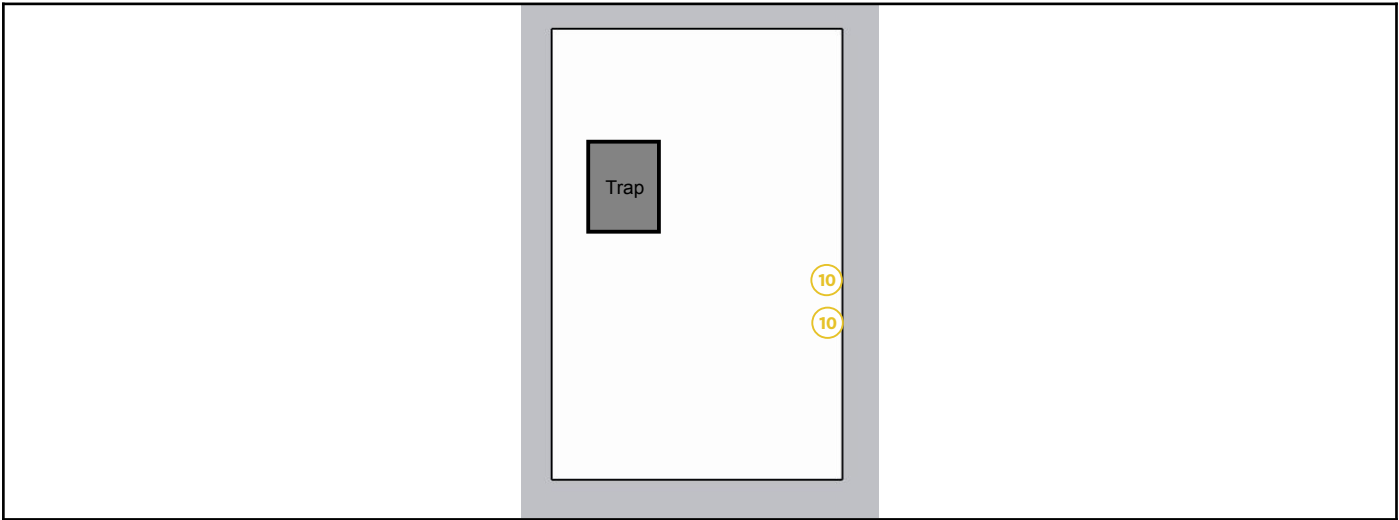
# Plan 1.16: Grondplan zolder

| Beschrijving | Type | Actie |
|---|---|---|
| 10. Roetluik uit asbestcement | Asbestmateriaal | Zorgvuldig beheren |

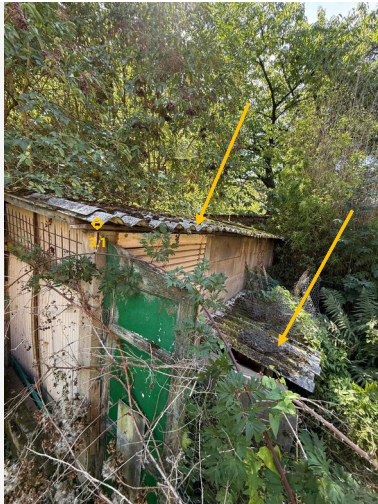
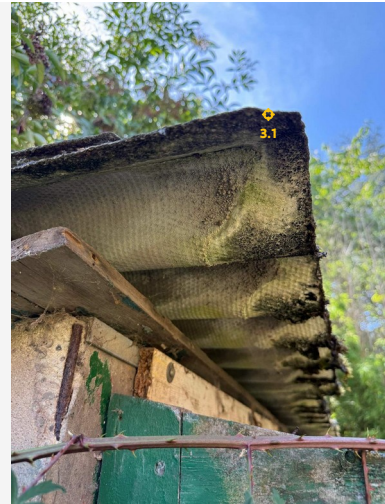
| Opmerking | De vlakke asbestcementplaat werd op twee plaatsen aangetroffen: in tuinhuis 1 en in de tuin, waar een plaat als afboording in de grond is geplaatst. De hoeveelheid is een zo nauwkeurig mogelijke opmeting. Hieraan kunnen evenwel geen rechten worden ontleend. |

- Eenvoudige handelingen: mag via doe-het-zelf of door werknemer(s) met opleidingsattest eenvoudige handelingen  
Deze toepassing mag door een aannemer die over een opleidingsattest eenvoudige handelingen beschikt of door een particulier (doe-het-zelf), verwijderd worden indien er geen verhoogd risico op vrijgave van asbestvezels (max. concentratie  $0,01 \text{ vezels/cm}^3$  - CODEX Art. VI.3-54) ontstaat en de toepassing voorafgaand wordt gefixeerd/bevochtigd. De individuele elementen moeten zonder machinale werktuigen (boormachine, slijpschijf, hogedrukreiniger, ...) en zonder breken of gooien een voor een losgemaakt worden en dubbel en luchtdicht verpakt afgevoerd worden naar een erkend afvalpunt (recyclagepark). Daar moeten ze voorzichtig in de container voor asbestafval worden gelegd. Op het recyclagepark worden uitsluitend hechtgebonden asbestmaterialen aanvaard. Niet-hechtgebonden asbestmaterialen kunnen enkel bij een erkend asbestverwijderaar of asbestafvalverwerker worden aangeboden.

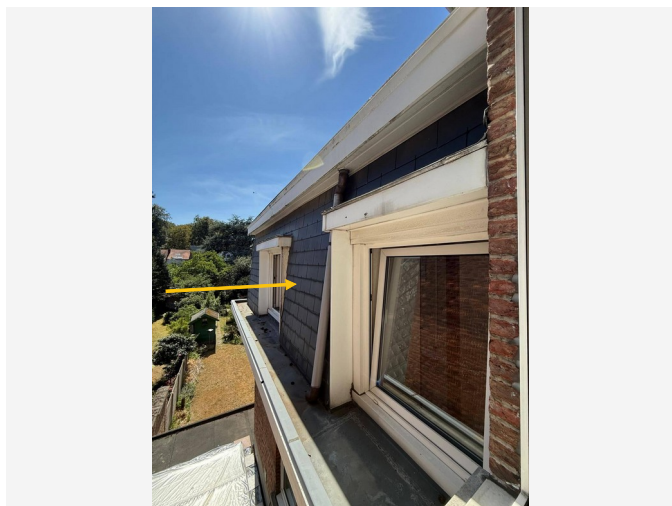
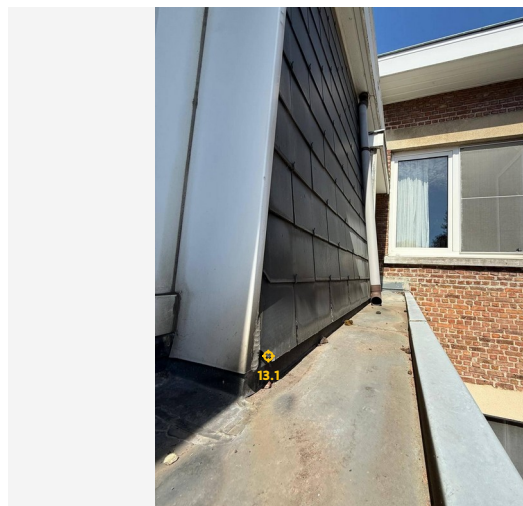
## Fiche 13: Gevelleien

Geen asbest

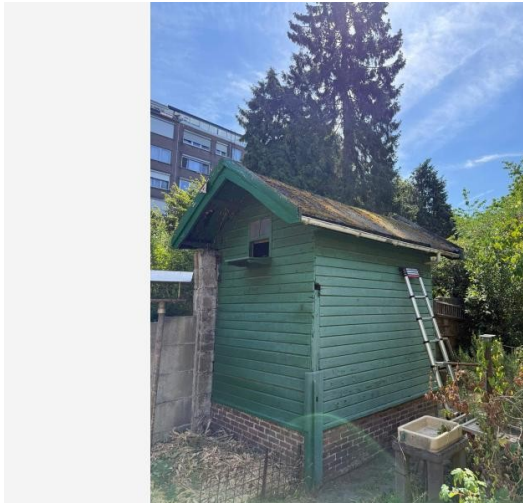
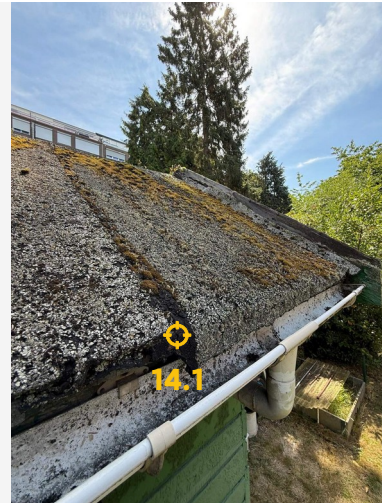
## Fiche 14: Roofing tuinhuis

Geen asbest

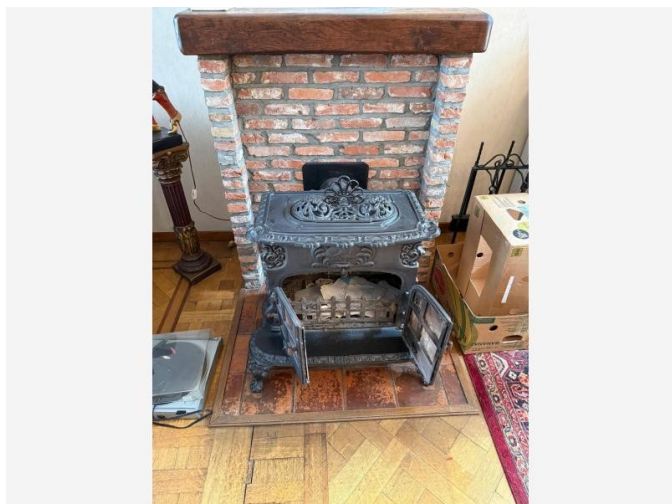
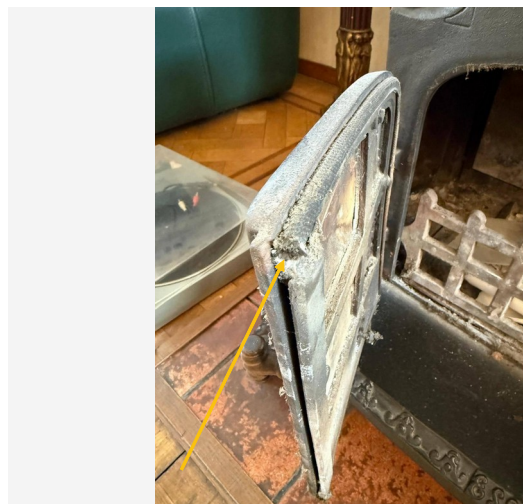
## Fiche 15: Kachelkoord

Geen asbest

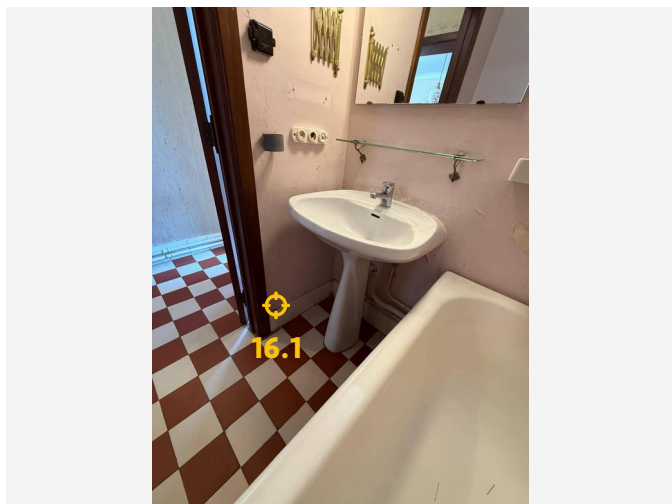
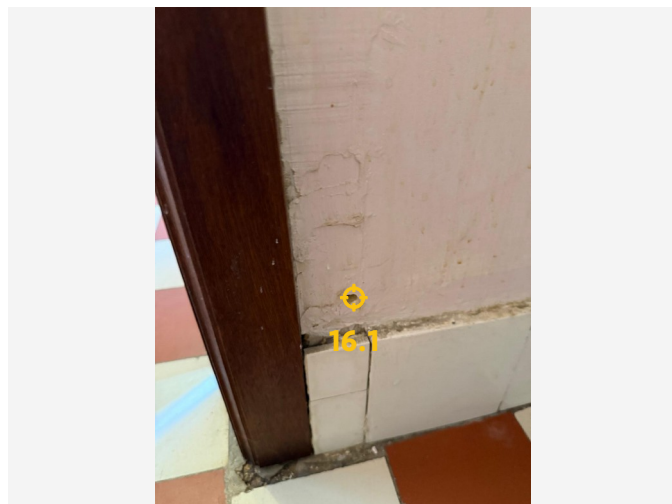
## Fiche 16: Pleisterwerk muren

Geen asbest

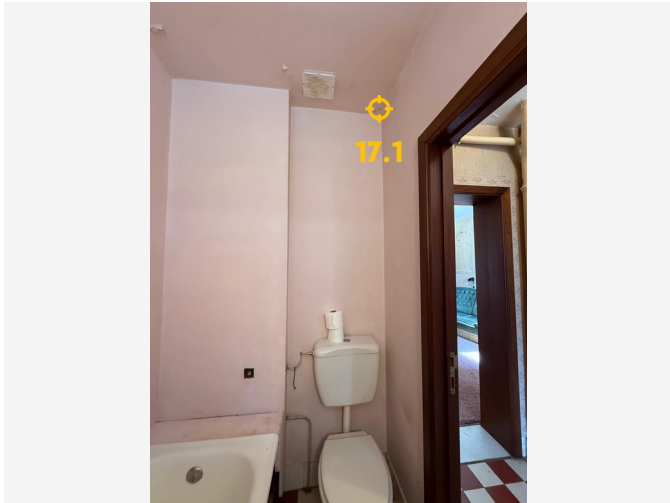
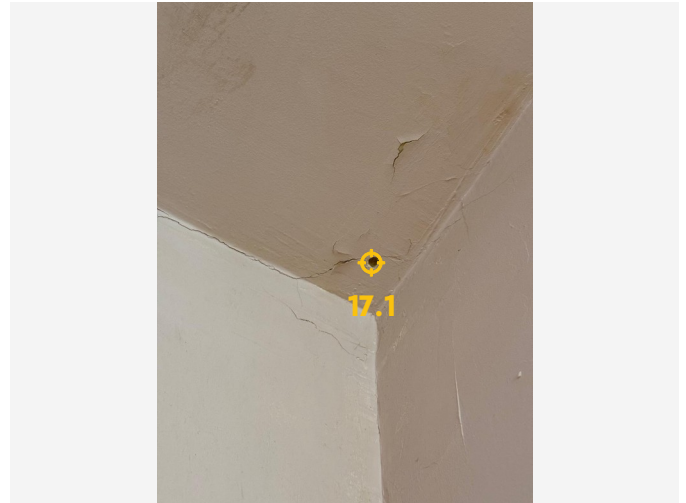
## Fiche 17: Pleisterwerk plafonds

Geen asbest

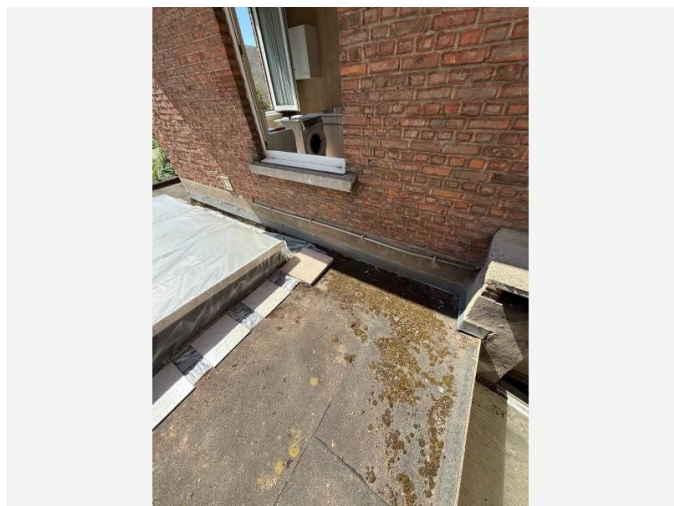
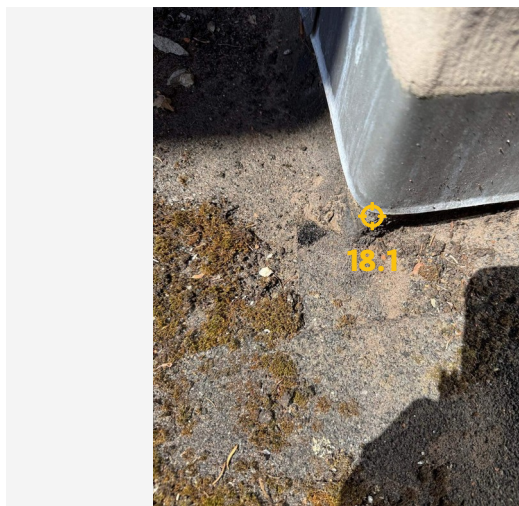
## Fiche 18: Roofing plat dak

Geen asbest

| Opmerking | Het platte dak, gelegen ter hoogte van de eerste verdieping boven het gelijkvloers, is afgewerkt met roofing. De hoeveelheid is een zo nauwkeurig mogelijke opmeting, waar evenwel kleine afwijkingen op mogelijk zijn. |

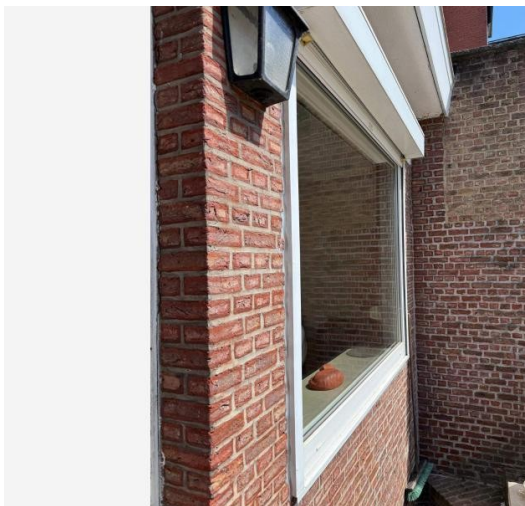
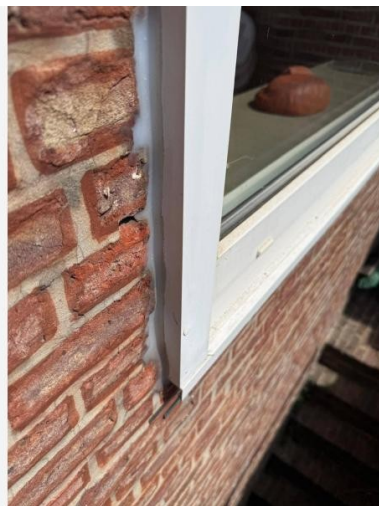
## Fiche 22: Afdichtingsmateriaal (mastiek/kit) aan schrijnwerk

| Beschrijving | Notitie | Terug te vinden op plannen |
|---|---|---|
| Fiche 22: Afdichtingsmateriaal (mastiek/kit) aan schrijnwerk | Het afdichtingsmateriaal aan het schrijnwerk werd aangetroffen ter hoogte van alle ramen, zowel in de voor- als de achtergevel, met uitzondering van het rolluik op het gelijkvloers (rechtergevel, ter hoogte van de keuken) dat in een aparte fiche werd opgenomen. Het betreft telkens siliconenkit of glaskit (stopverf), beide niet-asbestverdachte materialen. | - |
