# Asbestinventarisatetest

Zavelstraat 67, 3590 Diepenbeek

Attestnummer : 20261004-000019.000

Uitgegeven op : 04.10.2026

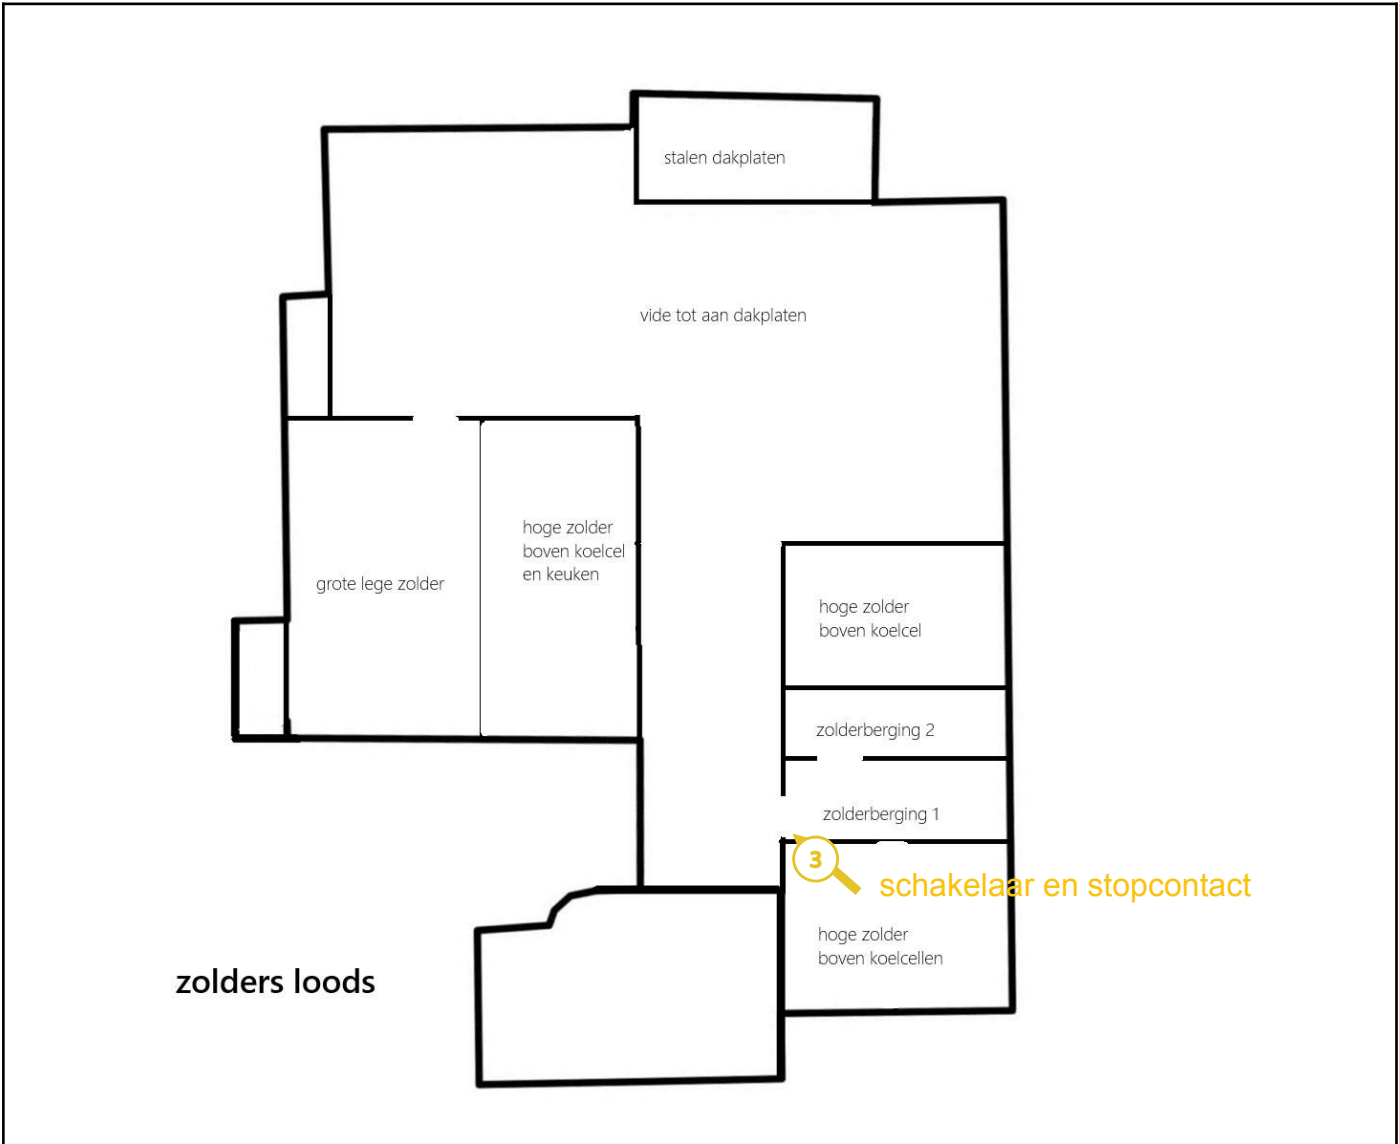
# Plan 1.2: zolders loods

| Beschrijving | Type | Actie |
|---|---|---|
| 3. bakelieten schakelaars en stopcontacten | Asbestmateriaal | Zorgvuldig beheren |

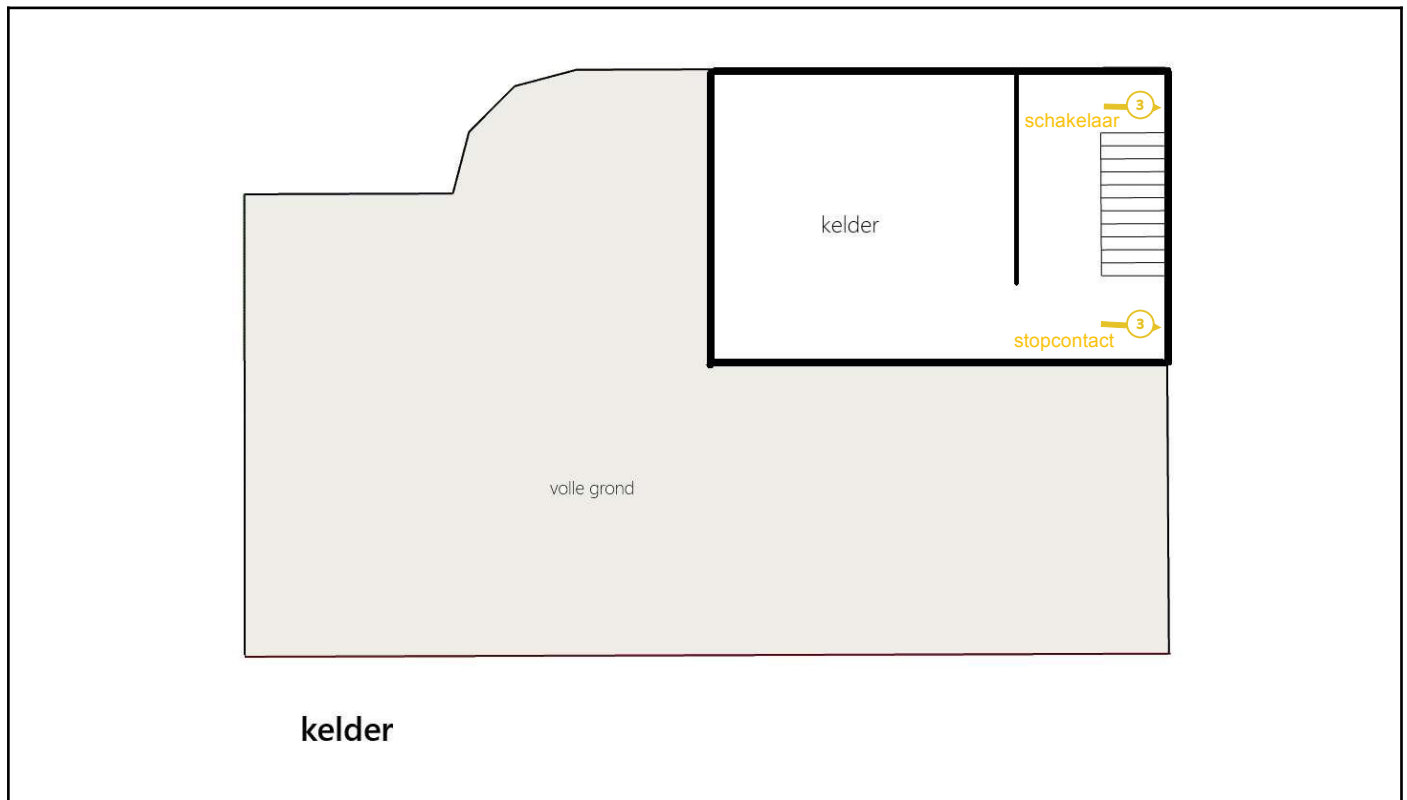
## Plan 1.4: kelderplan woning

| Beschrijving | Type | Actie |
|---|---|---|
| 3. bakelieten schakelaars en stopcontacten | Asbestmateriaal | Zorgvuldig beheren |
