# Asbestinventarisatetest

Meersstraat 176, 1742 Ternat

Attestnummer : 20260923-000330.001

**Niet-asbestveilig**

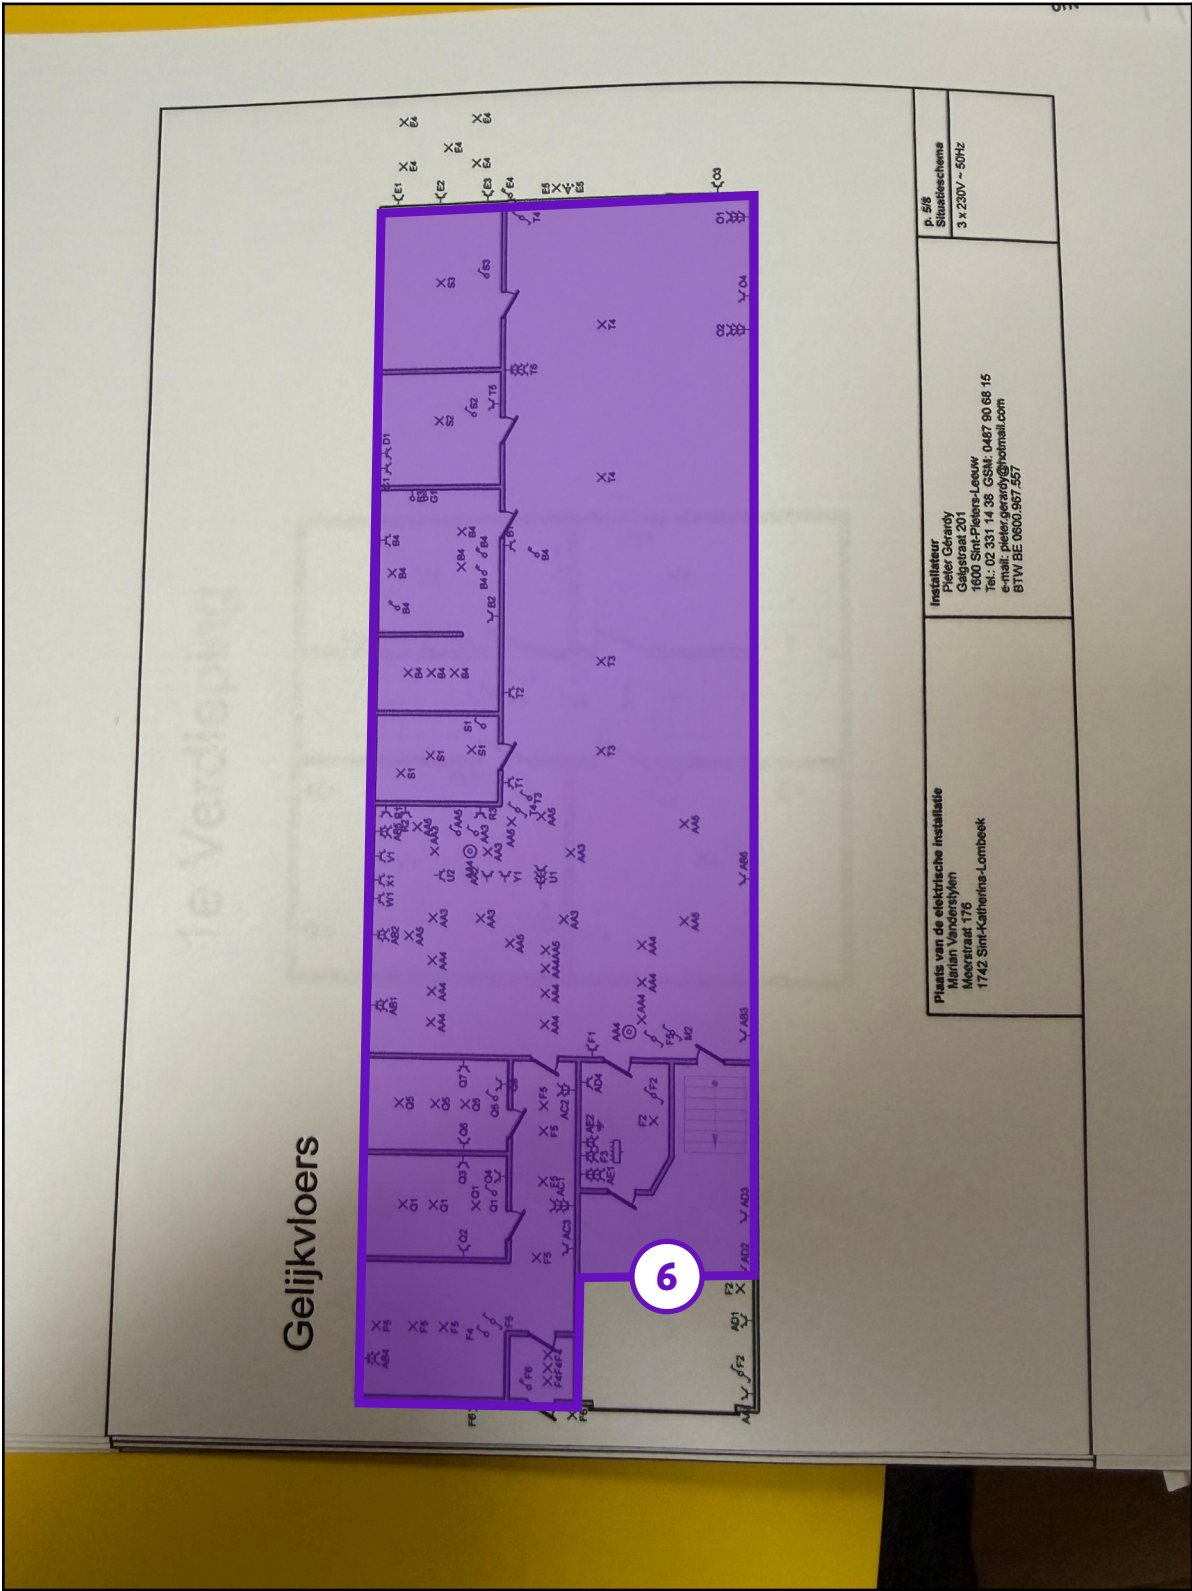
Plan 1.2: Plan glv

| 6. Verlaagd plafond | Advies | - |

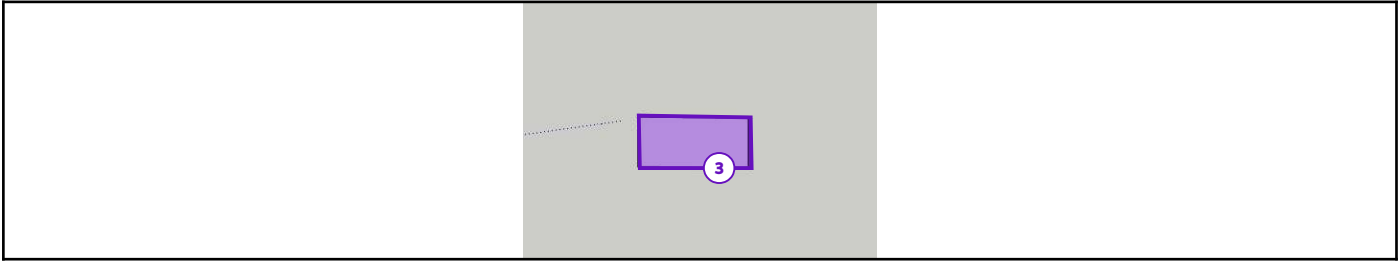
# Plan 1.8: Plan zolder

| Beschrijving | Type | Actie |
|---|---|---|
| 3. Zolderruimte niet toegankelijk | Beperking | - |

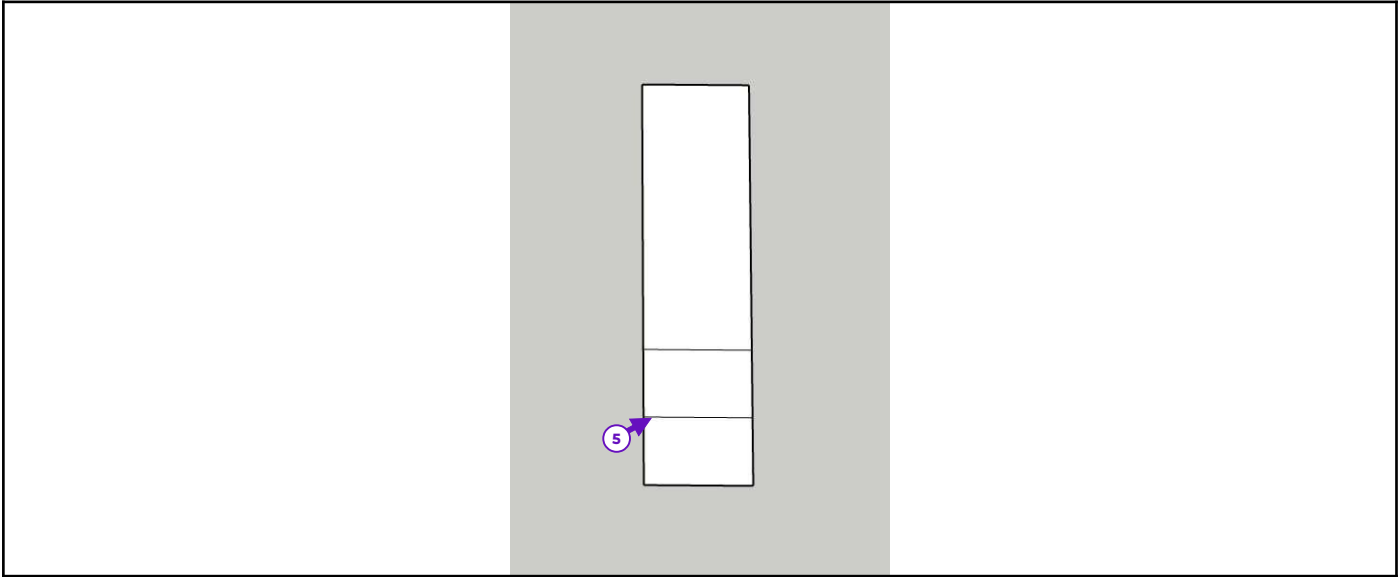
# Plan 1.10: Plan dak

| Beschrijving | Type | Actie |
|---|---|---|
| 5. Schouw - Beperkingsfiche | Beperking | - |

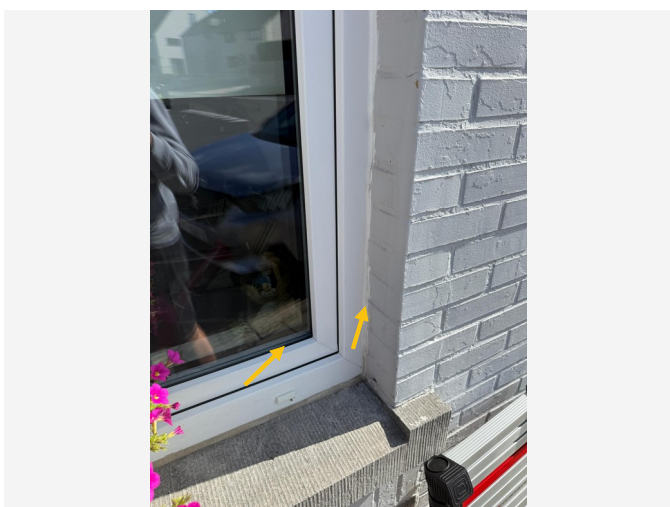
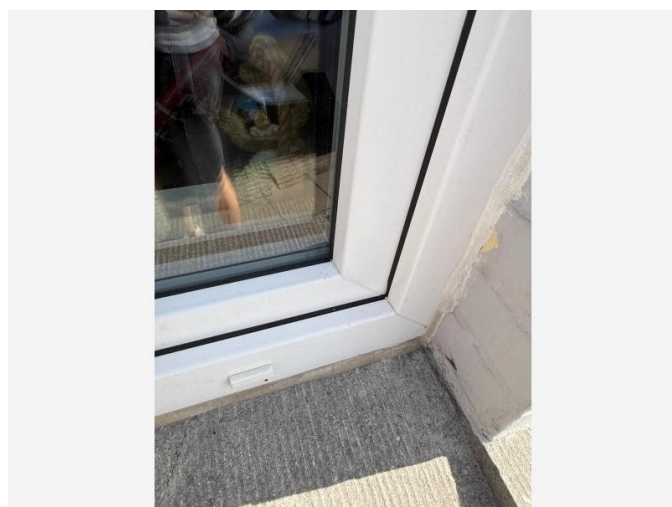
## Fiche 13: Afwezigheid asbestverdachte mastiek

| Beschrijving | Notitie | Terug te vinden op plannen |
|---|---|---|
| Fiche 13: Afwezigheid asbestverdachte mastiek | De raamafdichtingen (mastiek) zijn visueel geïdentificeerd als rubber- en/of siliconehoudend materiaal. Op basis van deze vaststelling worden zij beschouwd als niet-asbestverdacht. Er zijn geen aanwijzingen die wijzen op de aanwezigheid van asbest in deze toepassing. | Plan 1.1: Plan glv<br>Plan 1.4: Plan eerste<br>Plan 1.6: Plan 2de |
