# Asbestinventarisatetest

Hovestraat 7A, 2370 Arendonk

Attestnummer : **20260930-000172.000**

Uitgegeven op : **30.09.2026**

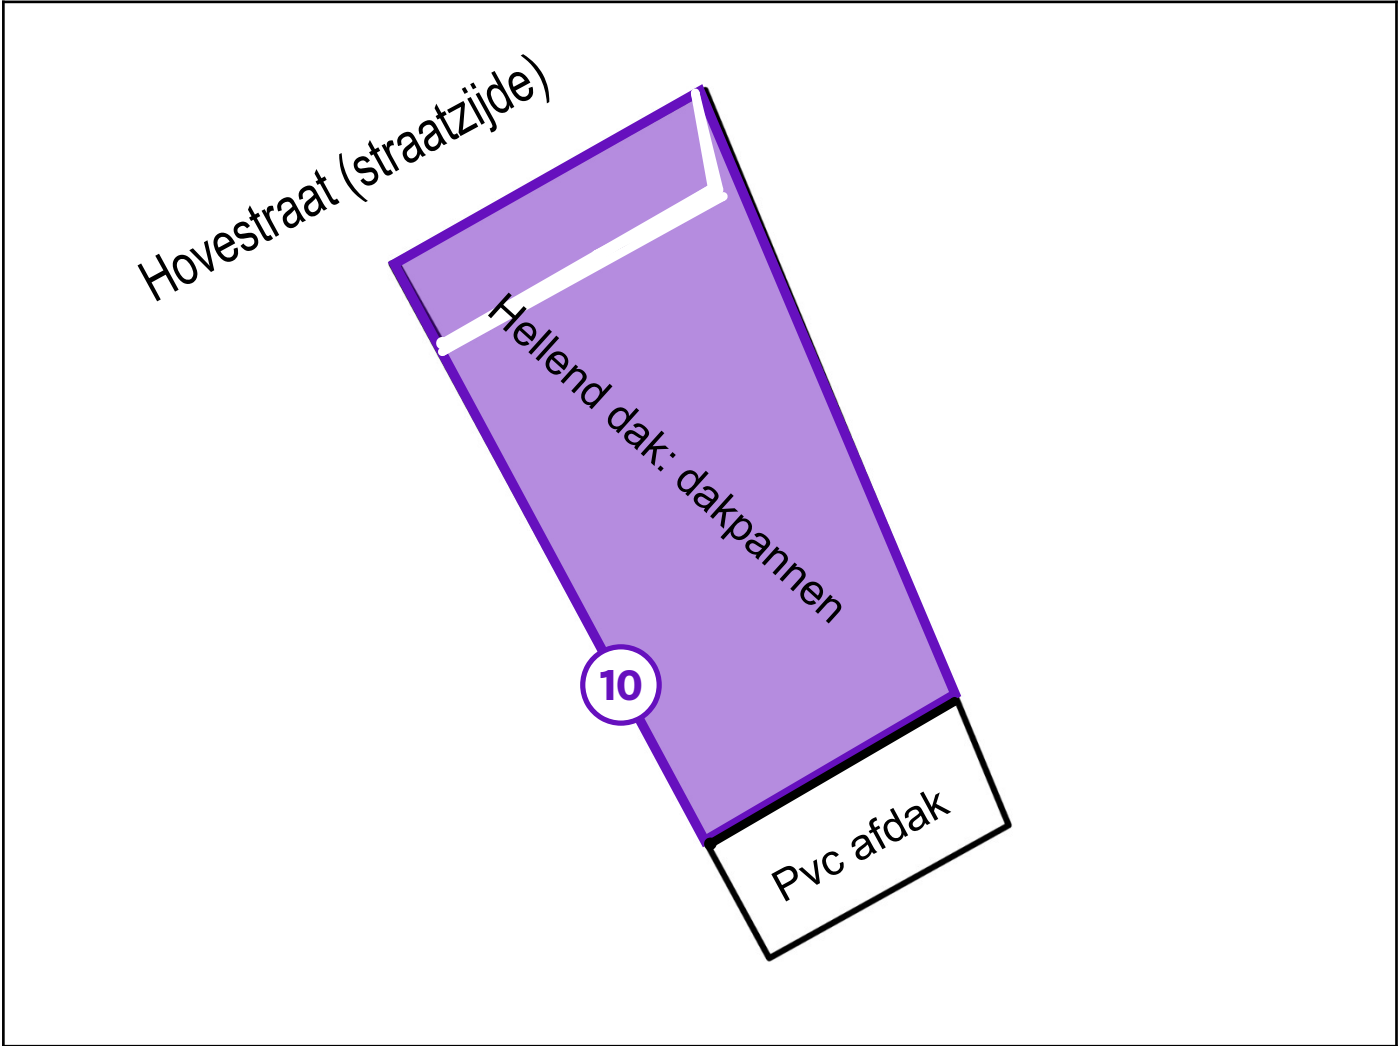
# Plan 1.1: Hoofdgebouw plan

| Beschrijving | Type | Actie |
|---|---|---|
| 10. Dakbedekking (dakpannen) niet verdacht. | Overige ruimte of materiaal | - |

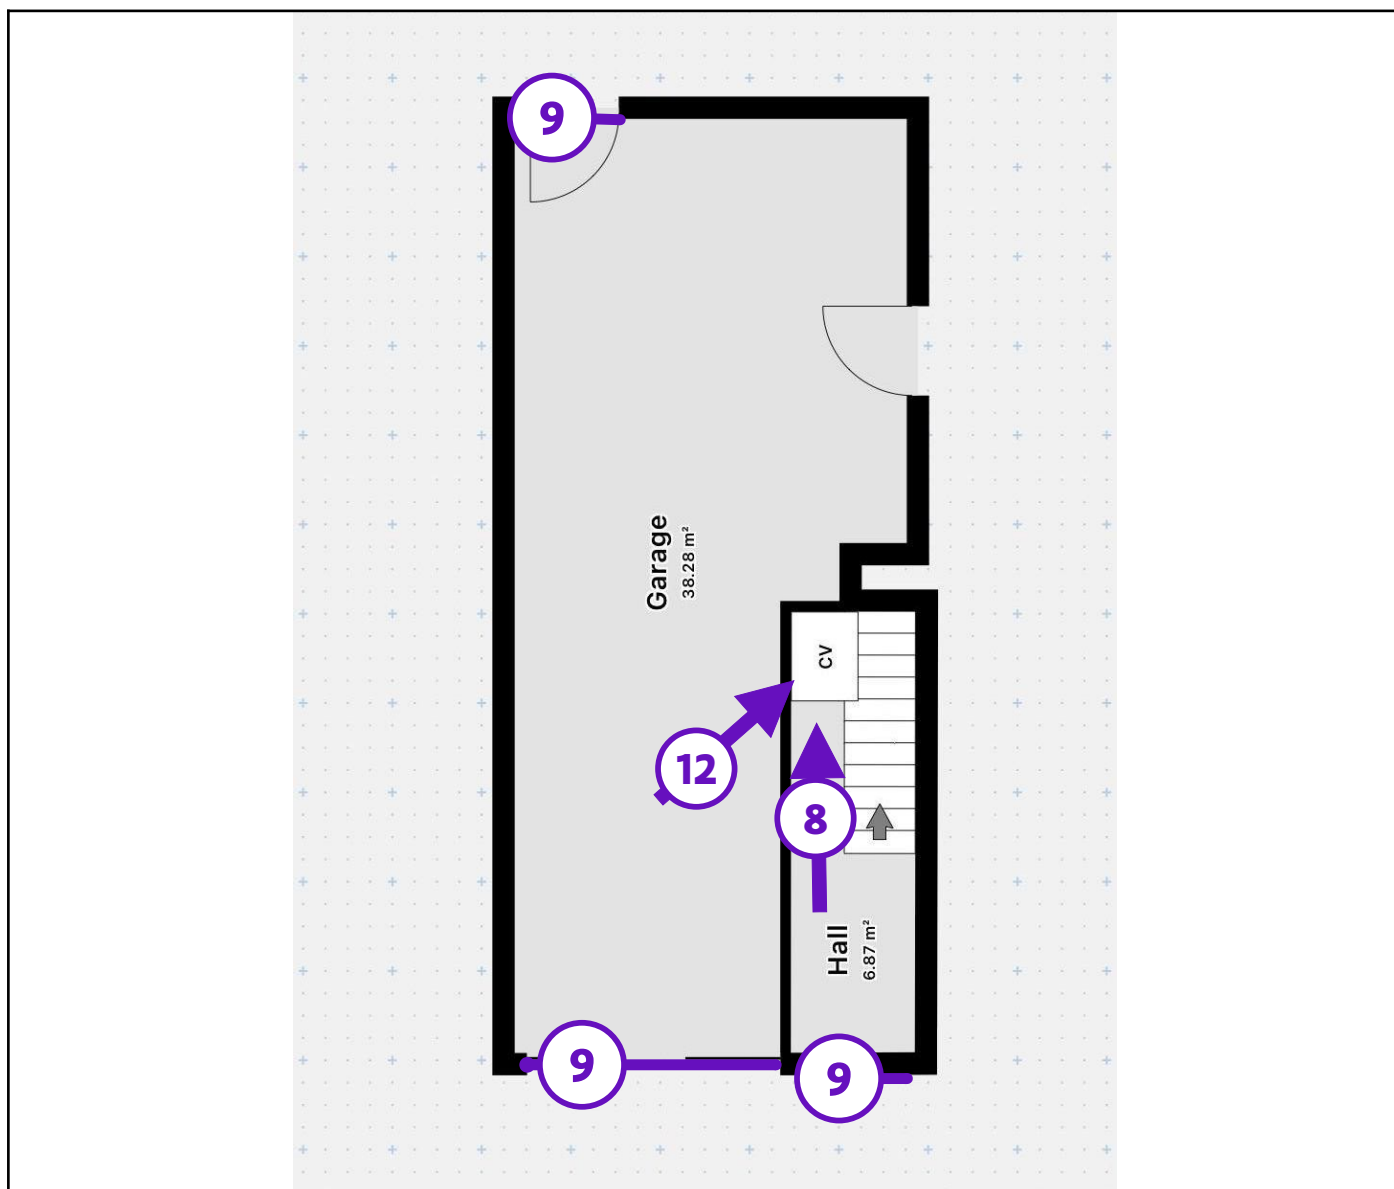
## Plan 1.2: Gelijkvloers

| Beschrijving | Type | Actie |
|---|---|---|
| 12. leidingisolatie (niet aanwezig) | Overige ruimte of materiaal | - |

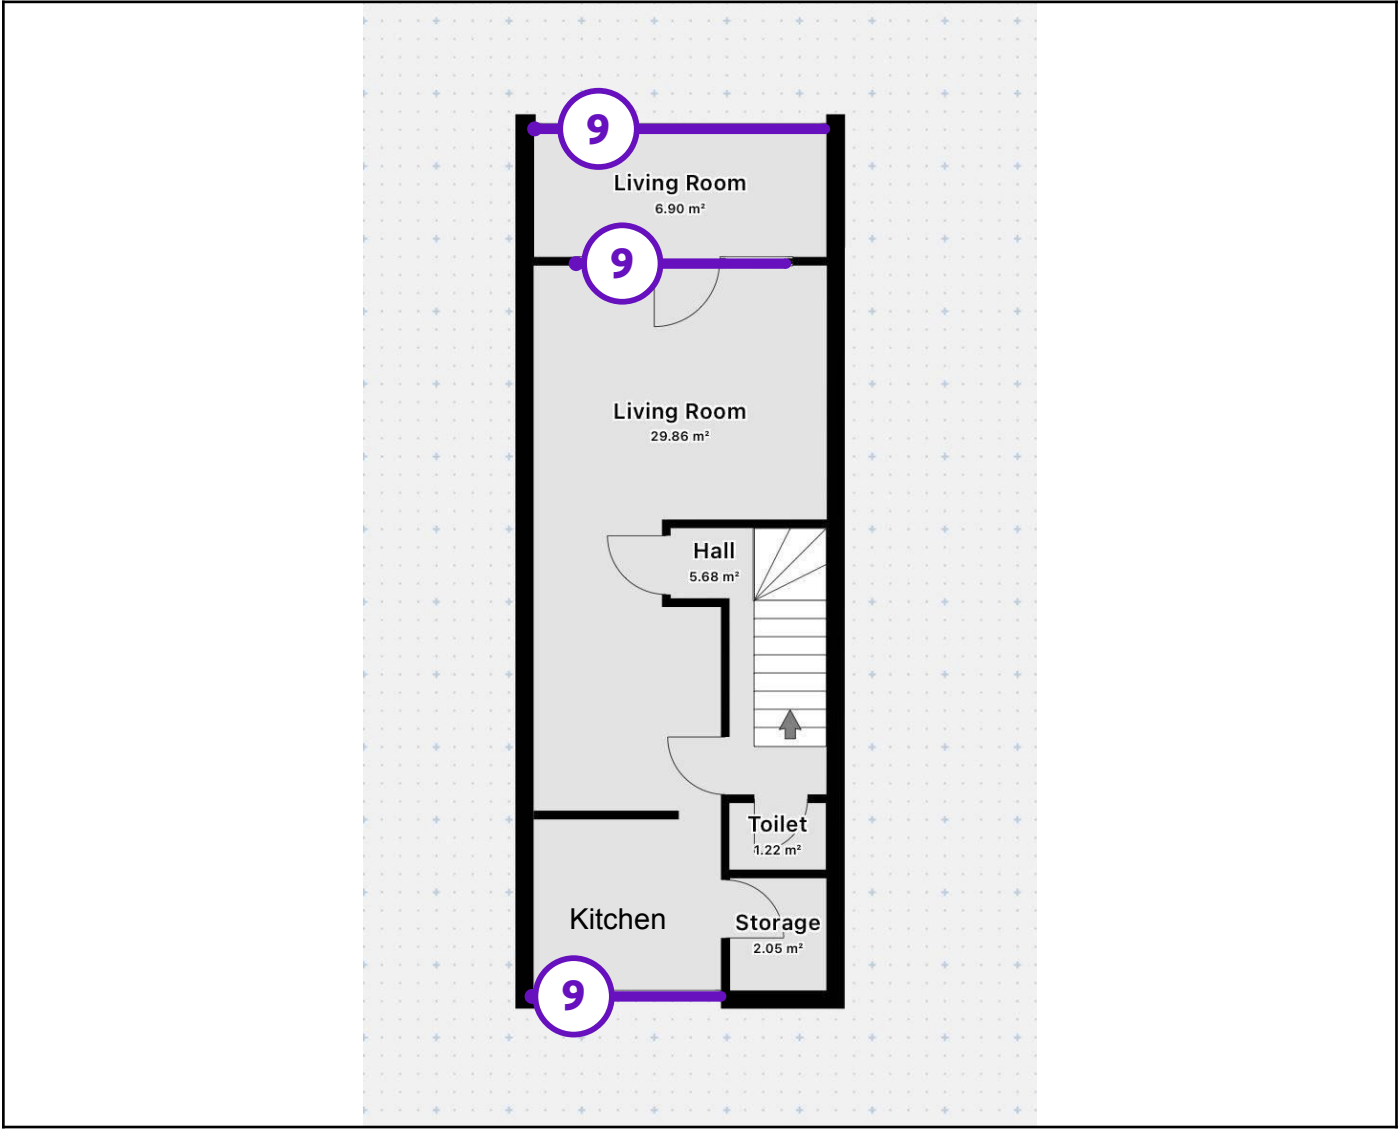
# Plan 1.3: Eerste verdieping

| Beschrijving | Type | Actie |
|---|---|---|
| 9. Kit niet verdacht (visueel vastgesteld) | Overige ruimte of materiaal | - |

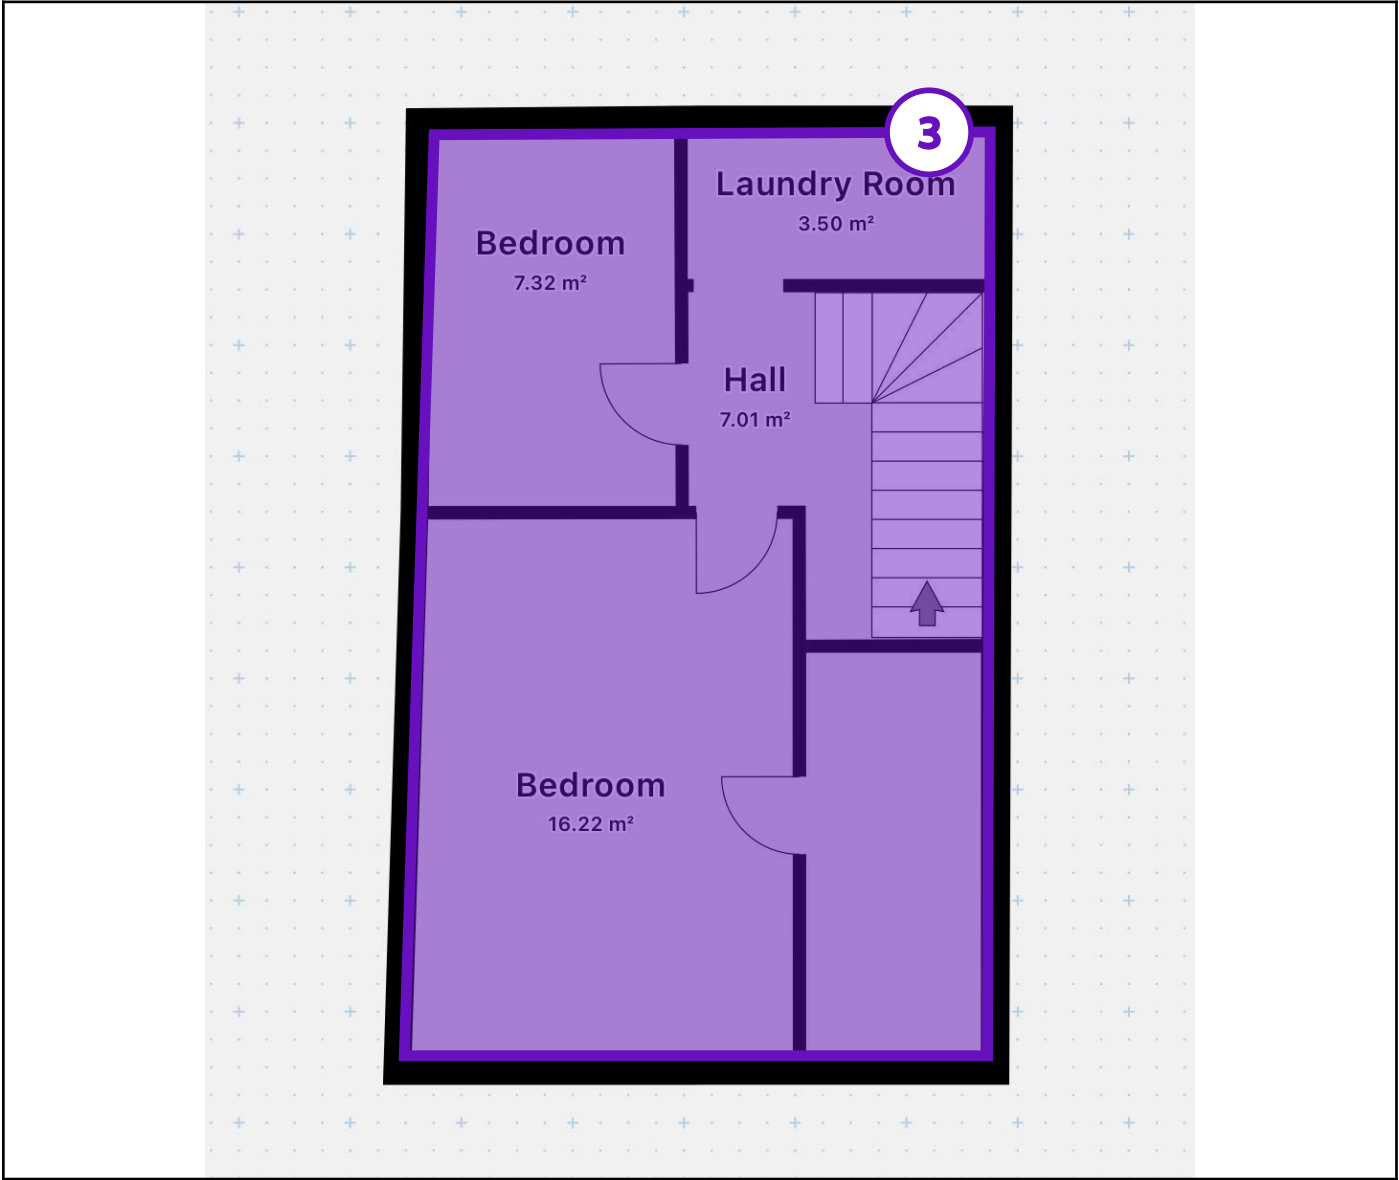
# Plan 1.4: Tweede verdieping

| Beschrijving | Type | Actie |
|---|---|---|
| 3. Valse plafonds | Advies | - |

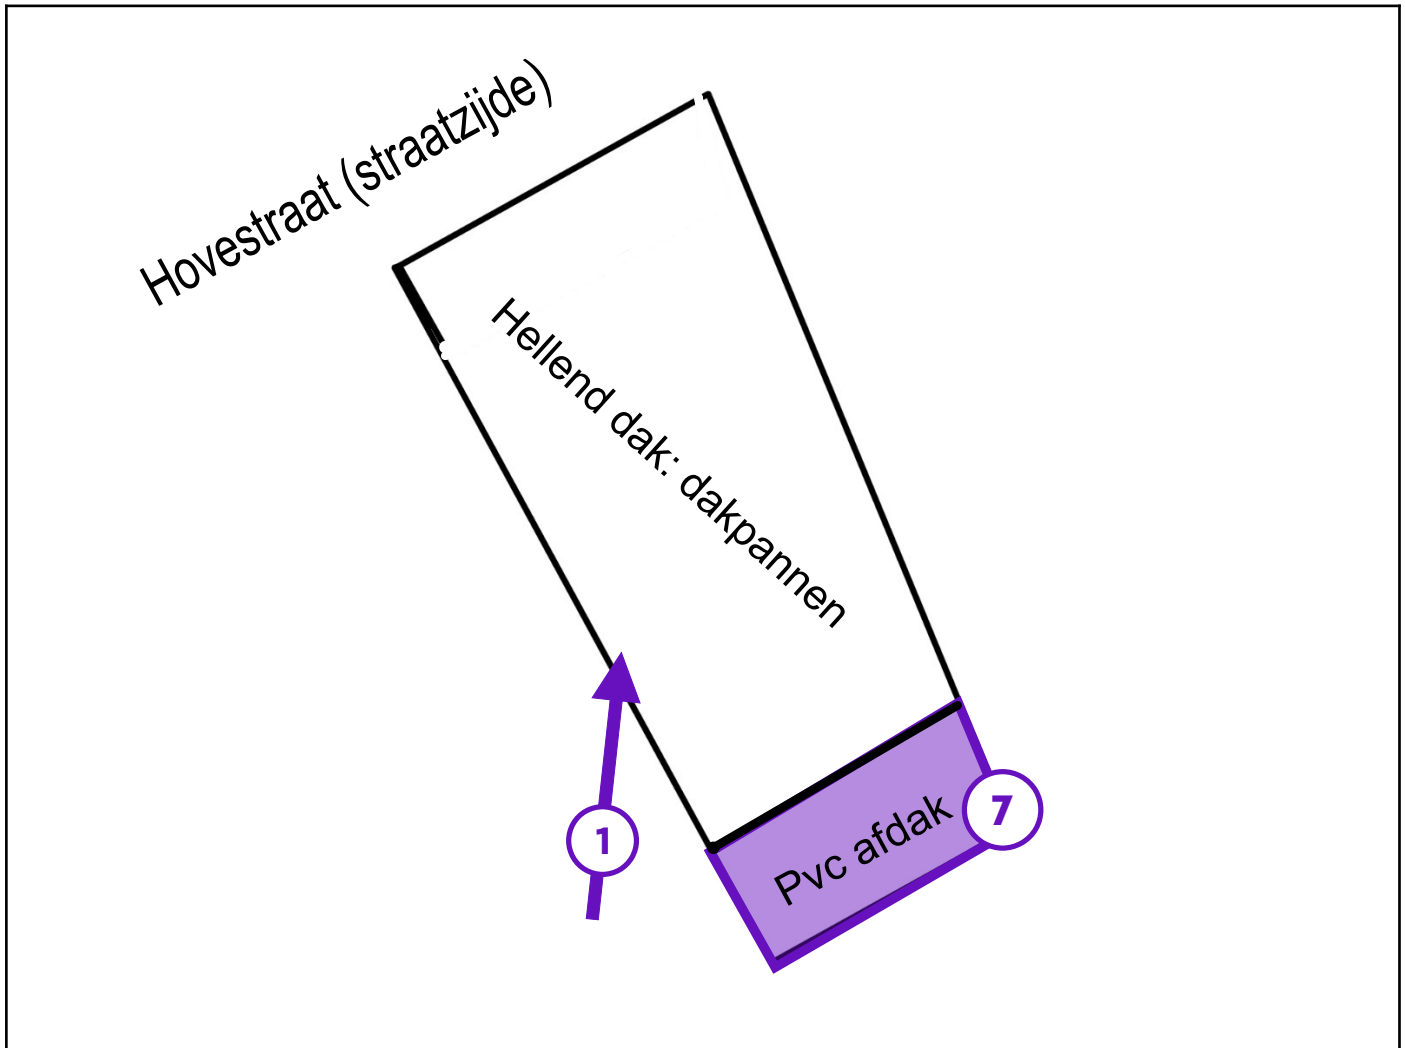
## Plan 1.5: Hoofdgebouw plan

| Beschrijving | Type | Actie |
|---|---|---|
| 7. Dakbedekking (pvc afdak) niet verdacht. | Overige ruimte of materiaal | - |

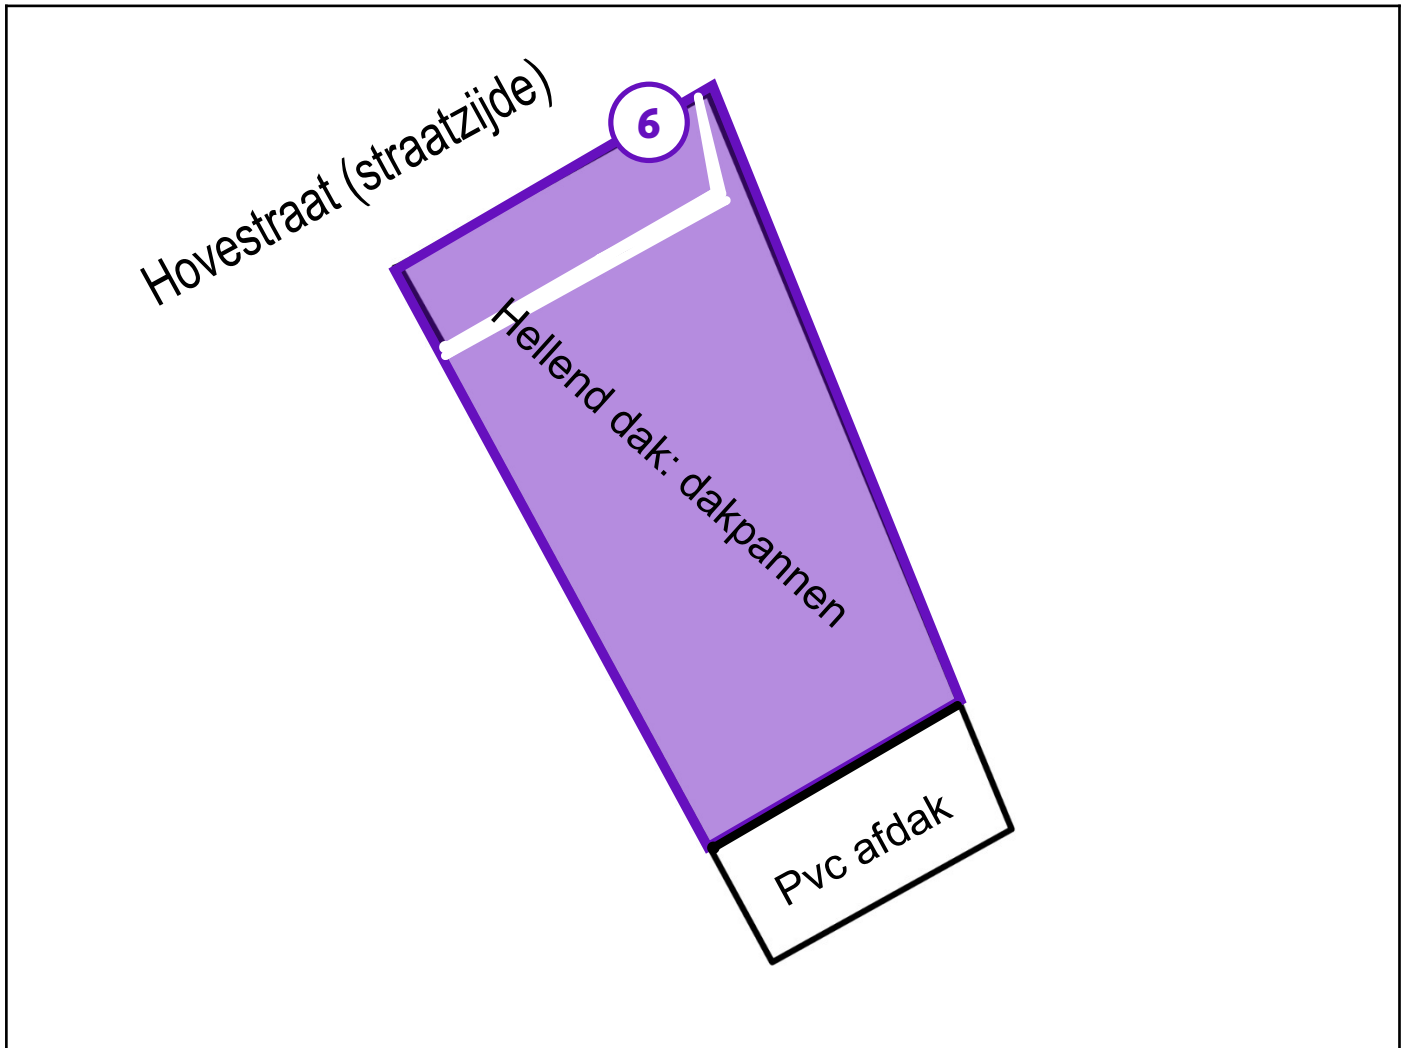
## Plan 1.6: Hoofdgebouw plan

| Beschrijving | Type | Actie |
|---|---|---|
| 6. Onderdak niet verdacht | Overige ruimte of materiaal | - |
